# **PM – Miljöteknisk markundersökning Etapp 1**

## Miljöteknisk markundersökning Etapp 1 Karaktärisering av massor inför markarbeten i samband med rivning av silos inom Brännäset 8 och 16, Norrtälje

# **PM – Förslag till åtgärdsplan - Rivning av byggnader på Brännäset 8 & 16, Norrtälje**

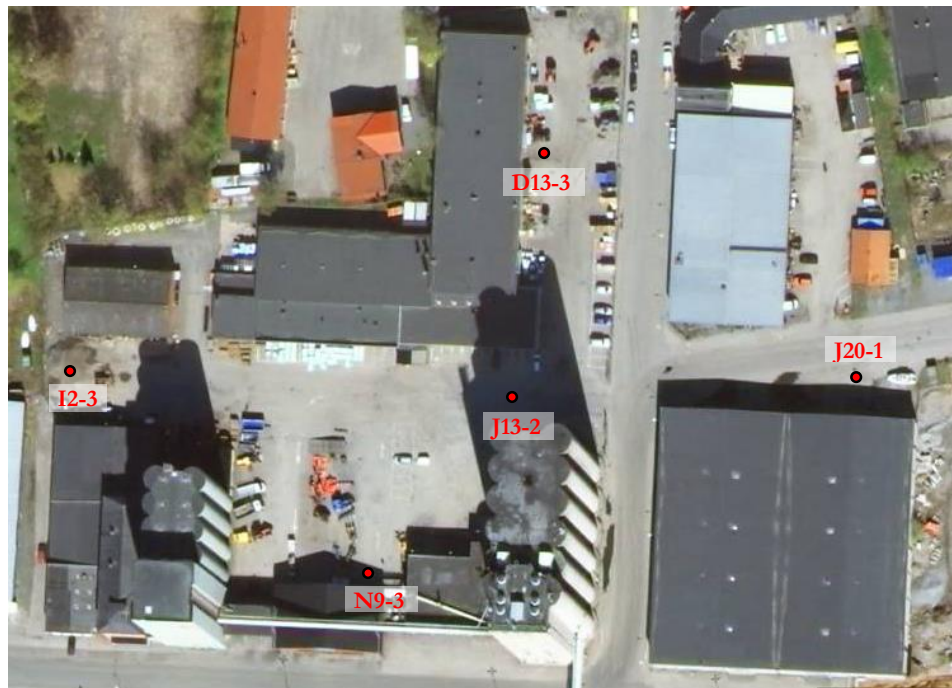
Figur 4. Borrpunkter för dioxinprover.

Jord från 5 punkter, utspridda över området, för lokalisering se figur 4, har analyserats avseende dioxiner. Proverna togs ut som stickprover på olika typer av misstänkt förorenad fyllningsjord, utifrån fältintryck (avvikande färg eller innehåll av träflis). I provet från punkten J13 rapporterades låga halter av dioxiner, i övriga jordprov underskred halterna av samtliga dioxinkongener analysens rapporteringsgräns. Halten av TCDD-ekvivalenter i J13 låg under Naturvårdsverkets generella riktvärden för KM, se tabell 2.
