## Översiktlig geoteknisk utredning avseende ändring av detaljplan för fastigheten Furusund 2:76 i Blidö församling, Norrtälje kommun

På uppdrag av J Feldin Bygg & Invest AB har RK GEOKONSULT AB utfört rubricerade utredning.

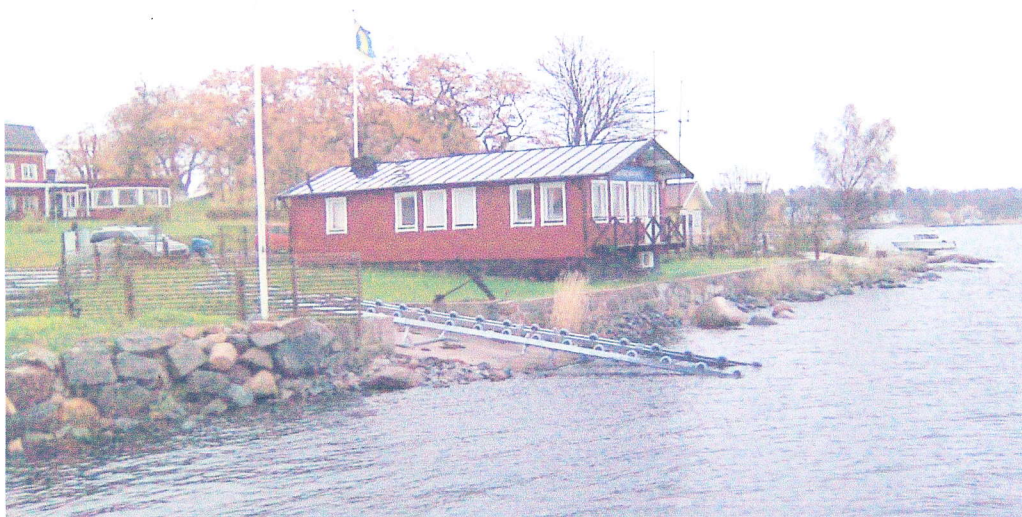
Bild 1

Fastigheten Furusund 2:76 utgörs av en 1051 m<sup>2</sup> stor, plan tomt, belägen direkt vid strandlinjen strax nordöst om Furusunds båtbygga. På fastigheten står för närvarande en enplans byggnad. Utmed vattenbrynet löper en låg, vertikal stödmur av murad sten, vars fot skyddas av en strandskoning av grova stenar och block. Se nedanstående bild.

| Geometri | Skred inträffar vanligtvis vid stora marklutningar och/eller stora plötsliga nivåskillnader. Den aktuella fastigheten, inklusive närmaste sjöbotten, kännetecknas av små marklutningar och endast en måttlig nivåskillnad vid strandlinjen. (Se bild 1.) Bergytans ytliga läge i nordost begränsar ett potentiellt skreds utbredning åt det hållet, vilket minskar en potentiell skredrisk ytterligare. |

Den sandiga moränen på fastigheten Furusund 2:76 är sannolikt, åtminstone teoretiskt, erosionsbenägen men skyddas för närvarande i strandlinjen av den ovannämnda stenmuren och strandskoningen av grova stenar och block (se bild 1). Såväl stödmuren som strandskoningen förefaller vara i relativt gott skick och några tecken på erosion syns varken på dessa eller på sjöbotten nedanför. Enligt fastighetsägaren har erosionsskyddet fungerat utan problem under minst de senaste femtio åren. Fartygshastigheten i Furusundsleden är dessutom nedsatt sedan flera år just i syfte att minska erosionsrisken.

Att se över och vid behov komplettera eller förstärka det befintliga erosionsskyddet vid vattenbrynet kan vara en lämplig åtgärd i samband med om- eller nybyggnad på fastigheten. Vid tveksamhet avseende sjöbottenerosion kan en pejling av botten och jämförelse med kartan från år 1955 ge ett säkert besked huruvida någon erosion av sjöbotten ägde rum utanför den aktuella fastigheten under de gångna sextio åren.
