Sammanfattande PM för Miljöteknisk markundersökningar

Norrtälje hamn
Brännäset 4, 6, 8, 15 och 16
Pråmen 1
Städet 1
Tälje 2:4, 3:1, 3:14, 3:16,
3:216, 3:256 och 5:1
samt
del av Norrtäljeviken
Norrtälje kommun

PM Miljöteknisk markundersökning

Datum
2013-09-06
Reviderad 2014-01-10

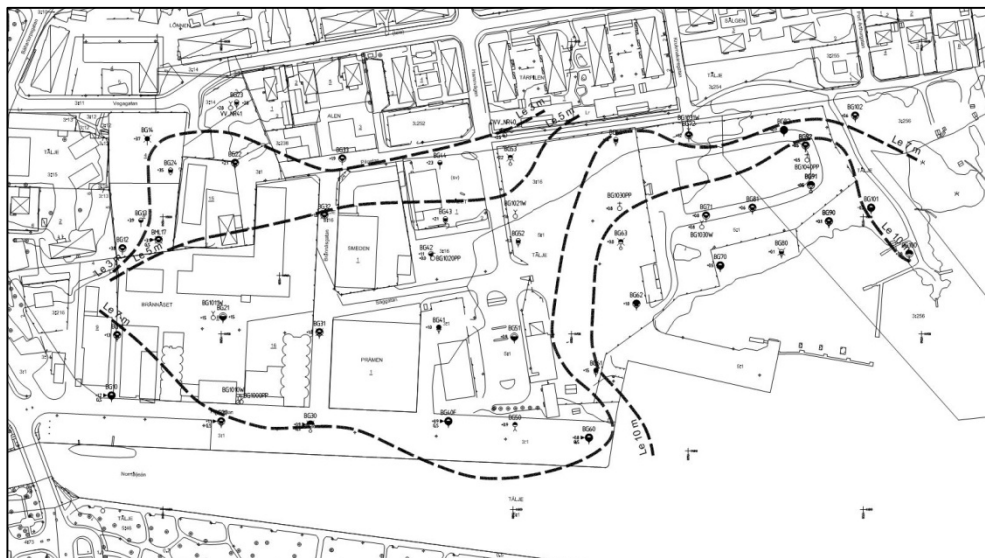
Figur 2: Schematiska lerdjupskurvor visande djup till underliggande lermorän.

Fyllningen vilar på lösare sediment, som vid kajen och mot strandlinjen i den östra delen, utgörs av lerig gyttja. Under gyttjan följer postglaciala och glaciala leror ovan lermoränen. Mäktigheten av lera och gyttja ovan lermoränen framgår av Figur 2. I de lägre belägna delarna längs kajen samt den östra delen vid deponi och båtupställningsplats överlagras lera och lermorän av gyttjig lera och lerig gyttja.

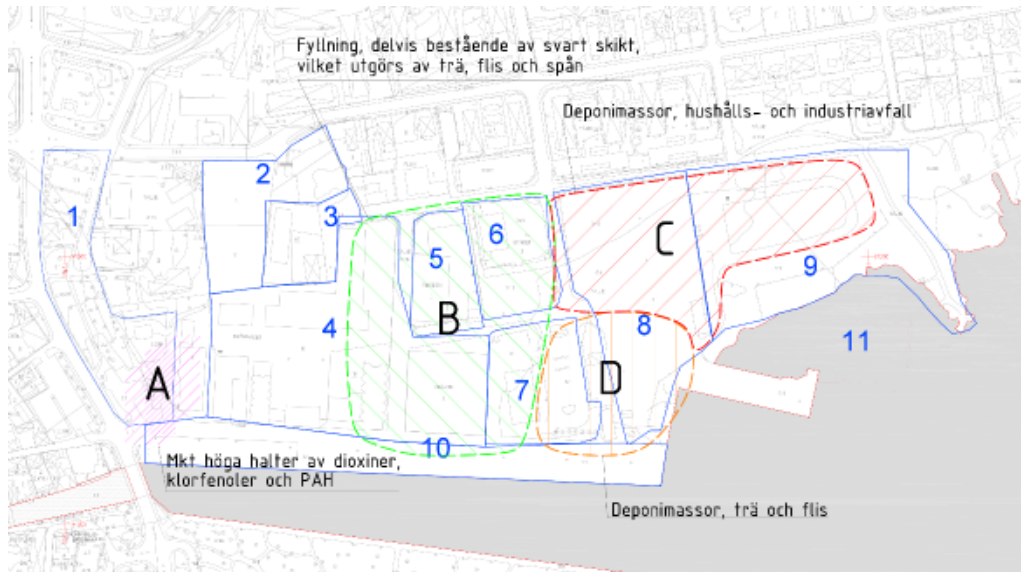
Figur 3: Bokstäverna i figuren representerar områden inom vilka föroreningsituationen är områdestypisk.

- A. Mycket höga halter av dioxiner, klorfenoler och PAH
- B. Fyllning, delvis bestående av svart skikt, vilket utgörs av trä, flis och spån
- C. Deponimassor, hushålls- och industriavfall
- D. Deponimassor, trä och flis
