# PM Miljöteknisk markundersökning

Delområde 7  
Del av Tälje 3:1 och del av  
Tälje 5:1  
Norrtälje kommun

Norrtälje hamn  
Svevia-området

**2013-09-06**

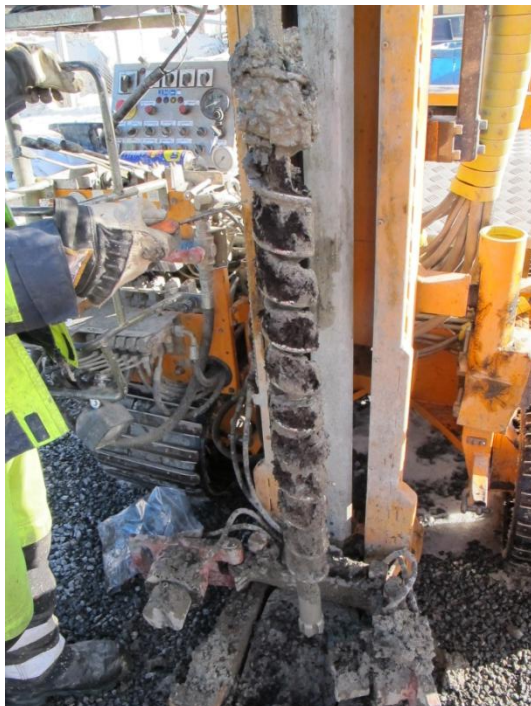
I provtagningspunkt BMP39, BMP41, BMQ38 och BMS41 konstaterades lukt av petroleumprodukter och/eller kreasot.

*Bild 4: Skruv, 2,0-3,0 m u my, i BMQ38 med fyllning av trä och flis. Skiktet liknar även ett mörkare skikt som påträffades inom undersökningsområdena Smeden 1 och Städet 1.*

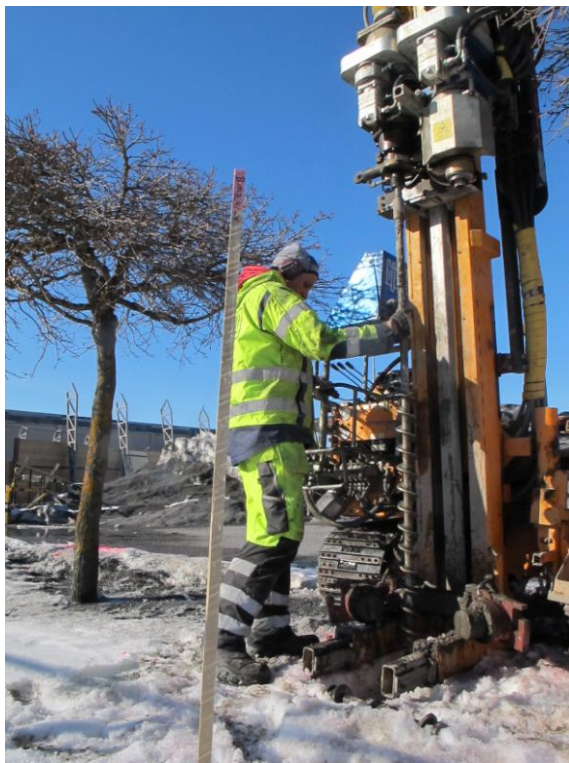
I provtagningspunkt BMP39, BMP41, BMS41, BMT39 och BMZ41 har halter över Naturvårdsverkets generella riktvärde för mindre känslig markanvändning, MKM, hittats. De förhöjda halterna består främst av PAH<sub>M</sub>, PAH<sub>H</sub>, barium, koppar och zink.

Bild 5: Provtagning vid BMZ41 där även ett markvattenrör installerats.
