PM Översiktlig miljöteknisk utredning, förorenat område

- Översiktlig beskrivning och bedömning av föroreningsituationen

Datum 2017-06-07
Version 2, reviderad 2017-09-11

Uppdrag: Översiktlig miljöteknisk utredning för detaljplan för kvarteret Fartyget, fastighet Tälje 3: 1 m fl, Norrtälje stad, Stockholm län

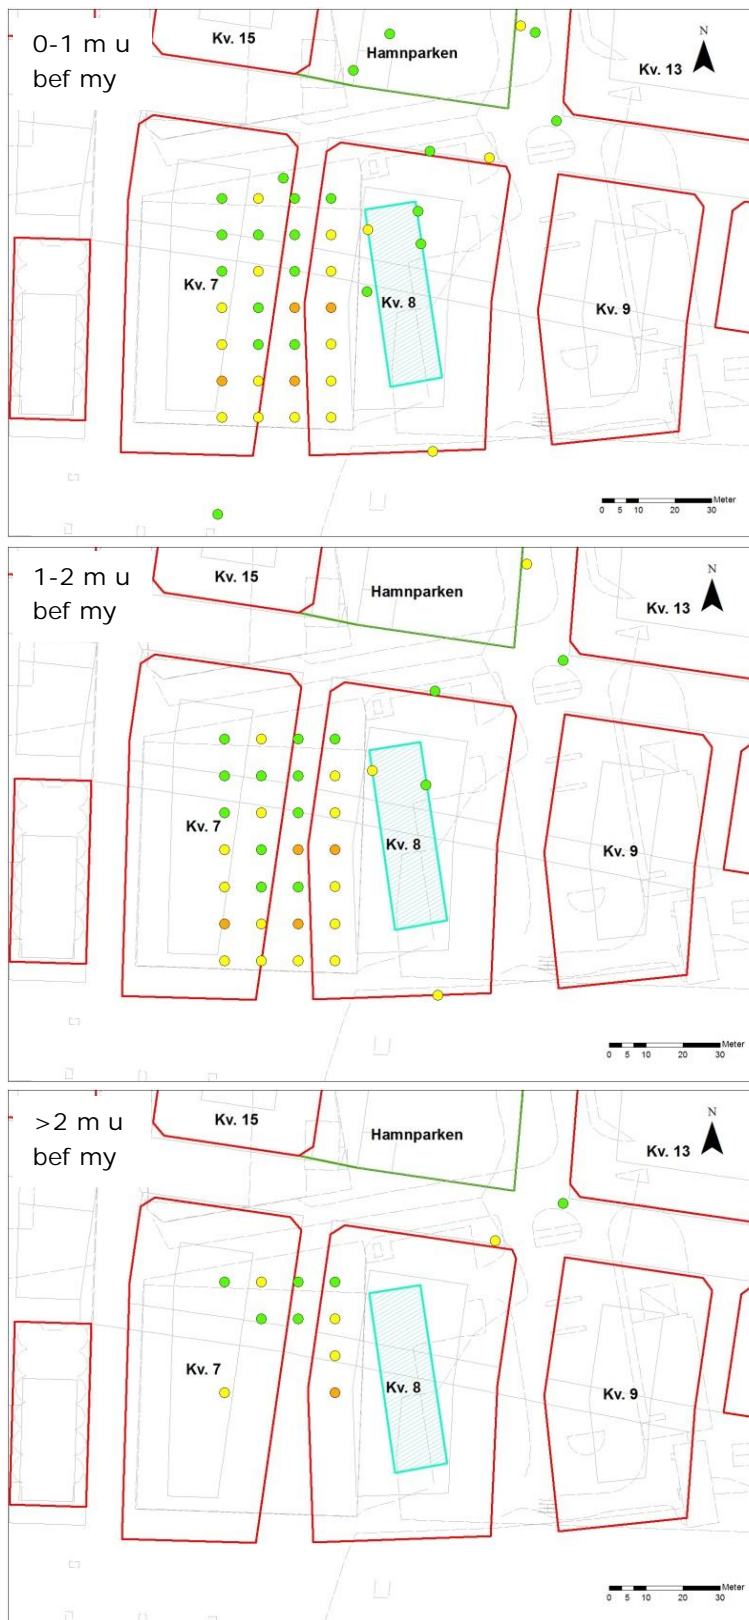
Figur 1. Föroreningsituation i undersökningspunkterna i mark i olika nivåer inom aktuellt område samt närliggande område.

Blå rektangel redovisar ungefärligt område där det tidigare schaktats för ledningar och kablar för arbetsbodar för kajentreprenaden.

I figur 1 ovan är analysresultaten från undersökningarna klassificerade utifrån Naturvårdsverkets generella riktvärden för förorenad mark för känslig markanvändning, KM, och mindre känslig markanvändning, MKM (Naturvårdsverket, 2016). Den parameter vars uppmätta halt som var högst överskridande av riktvärde inom respektive nivå har bestämt den klassificering som visas för respektive undersökningspunkt i figuren ovan. Jordprofilen har delats in i tre nivåer: 0-1 meter under befintlig markyta, 1-2 meter under befintlig markyta samt >2 meter under befintlig markyta.

Under kajentreprenaden, då en ledningsgrav schaktades fram för vatten och el till entreprenadens arbetsbodan, påträffades föroreningar inom aktuellt område för detaljplanen, se figur 1 ovan. Både framträngande grundvatten i graven samt jordmassor var förorenade. Förekommande föroreningar som påträffades var metaller (kvicksilver, zink, kadmium, barium, bly, koppar, arsenik), olja och PAH. Punktvis påträffades mycket höga halter av kvicksilver och zink i jordmassorna.
