Förenklad riskbedömning avseende spridningsrisker från fastigheten Magasinet 19, Norrtälje kommun

10296653

Norrtälje kommun

WSP Environmental Sverige

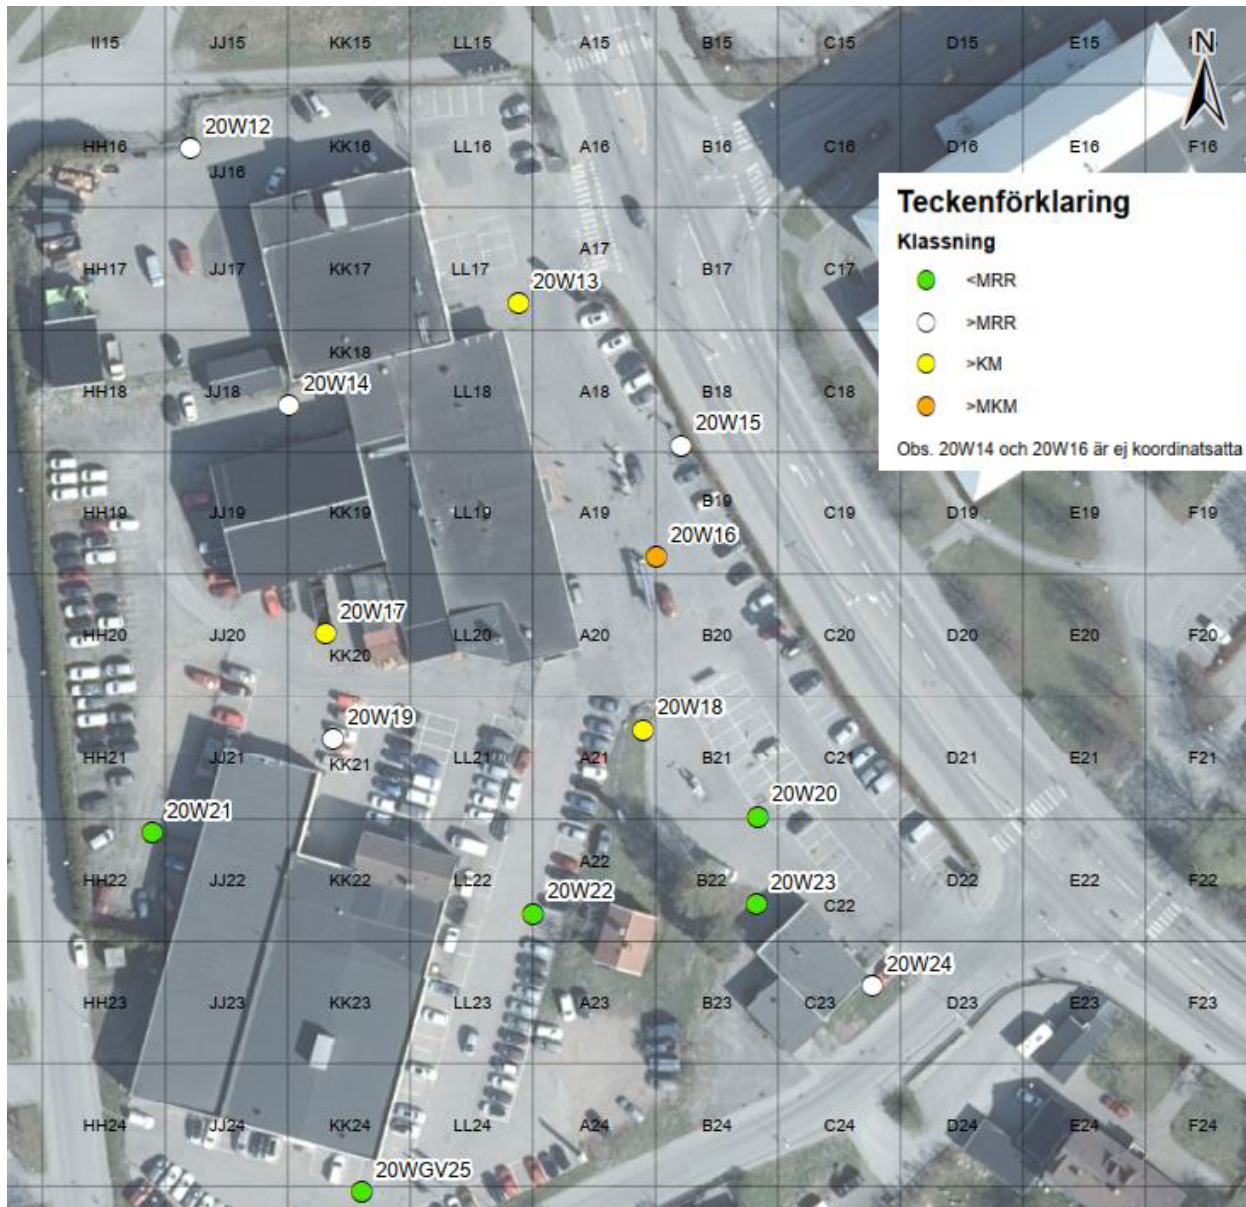
Figur 3. Urklipp från karta N301 vilken visar lokalisering av provpunkter inom Magasinet 19, provpunkterna är klassade i färgkoder där högsta halter i jord jämförts med Naturvårdsverkets riktvärden.

Analysresultaten visar på att föroreningar över NV:s riktvärden för KM och MKM har påträffats vid 4st provpunkter, se Tabell 3. Vid provpunkt 20W16 har halter över MKM påträffats med avseende på bensen. Vid 5st olika provpunkter har halter över MRR påträffats i fyllnadsmaterial avseende bly, kadmium och PAH-H.

Inom Magasinet 19 är det främst föroreningar i området kring provpunkt 20W16 (se figur 3, Karta N301 för lokalisering), vilken är den främsta föroreningskällan varifrån påträffade föroreningar kan spridas till närliggande fastigheter. Vid provpunkt 20W016 har petroleumprodukter påträffats över Naturvårdsverkets riktvärden för MKM avseende bensen. De lättflyktiga ämnena toluen, xylene och MTBE har även påvisats över NV:s riktvärden för KM, liksom alifafraktion >C5-C8 och aromatfraktion >C8-C10. Marktytor som ej har provtagits och därmed eventuella tillkommande föroreningar har inte räknats in som potentiell föroreningskälla.

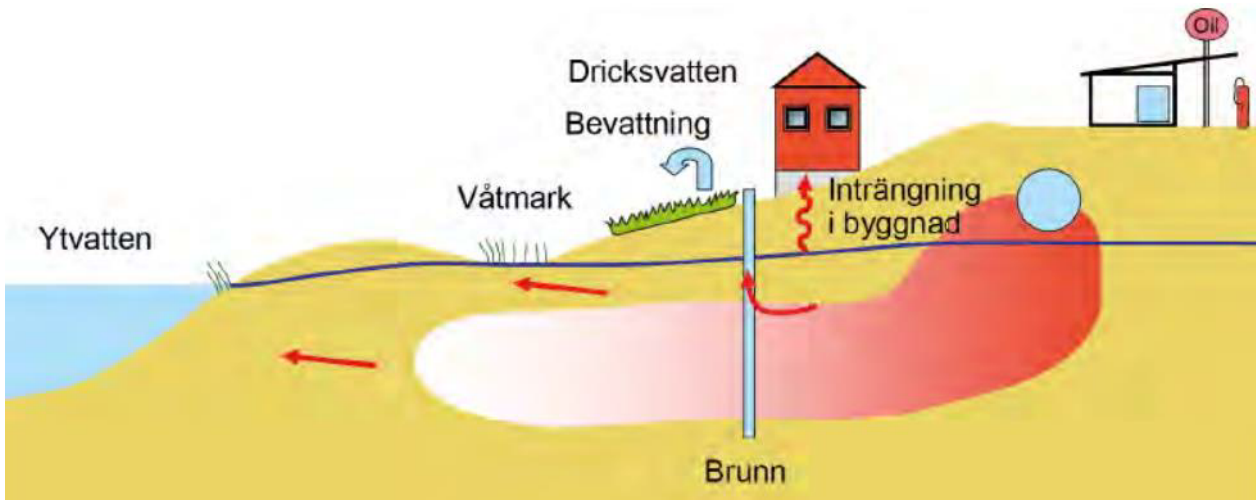
Utifrån ovanstående exponeringsvägar är den största risken idag exponering via ånga in till bostäder eller skola.

Figur 4. Konceptuell modell hur föroreningar kan spridas samt exponeringsvägar, för Magasinet 19 är det huvudsak risk för inträngning av ångor till byggnad vilken kan innebära en risk i närområdet. Figuren är tagen från SPBI rapport 2011, sidan 47.

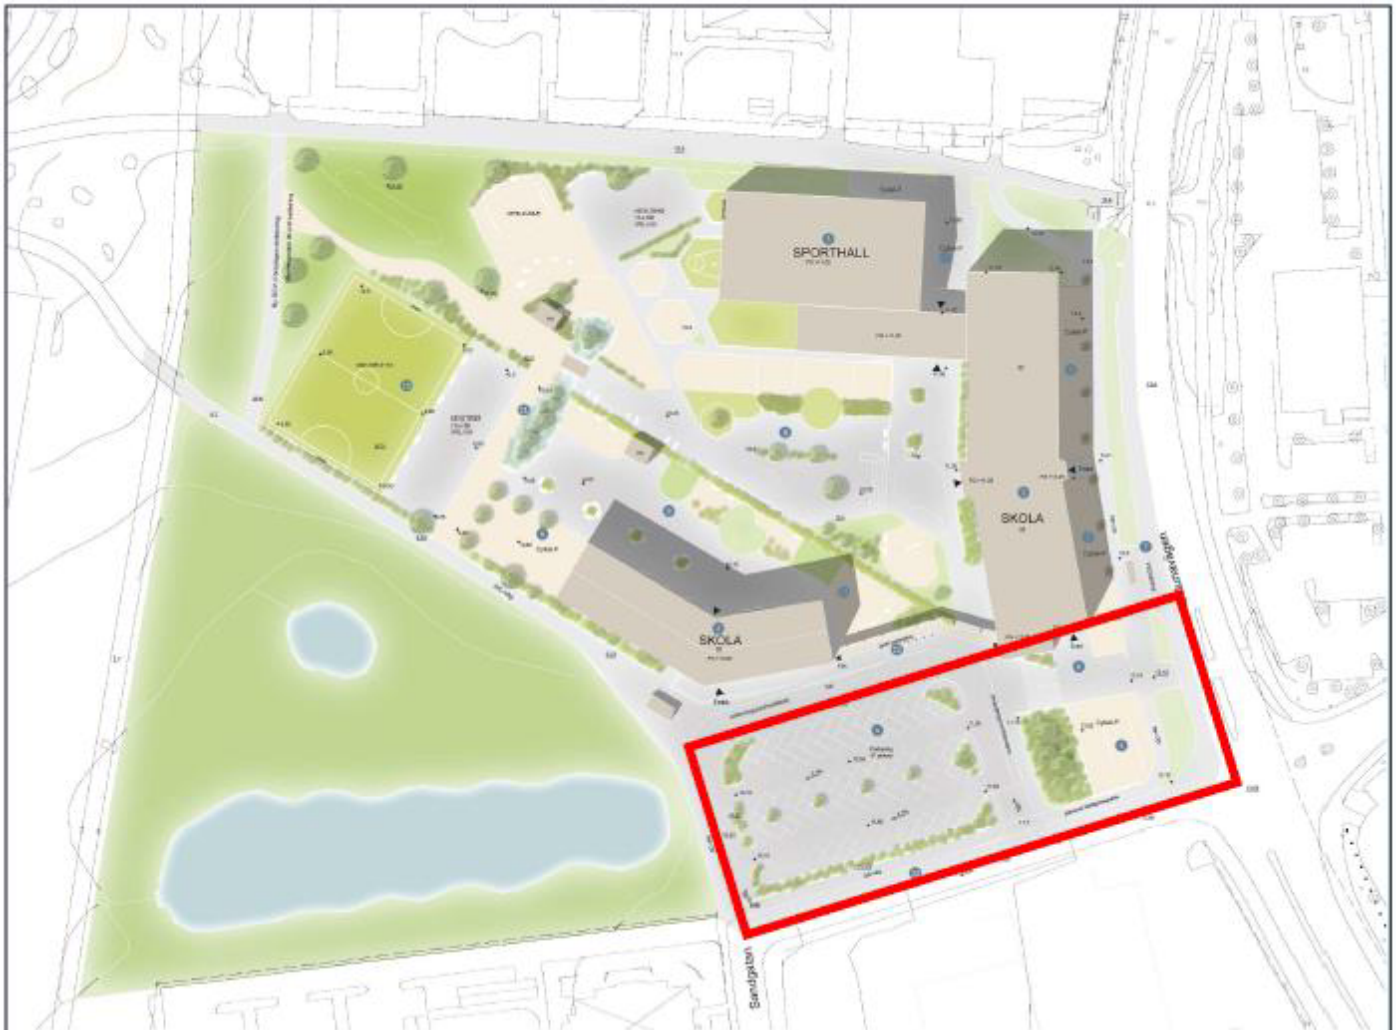
Figur 5. Utkast till illustrationsplan över framtida Bryggårdsskolan, inritat område visar mark som idag tillhör Magasinet 19 i dess norra del. I den västra delen av inritat område planeras en bilparkering att byggas och i den östra en cykelparkering. Illustration 2021-01-12. Framtagen av LBE arkitekt.

- Vid byggnation av Bryggårdsskolan bör entreprenör vara vaksam på petroleumprodukter i schakter, om länshållningsvatten uppstår så föreslår WSP att analyser kan utföras med avseende på alifatiska och aromatiska kolväten, BTEX, MTBE och PAH.
- Om det i framtiden fortfarande finns misstankar kring en möjlig föroreningsutbredning norrut även efter att provtagningar utförts i inritat område (Figur 5) så kan även porluftsmätningar utföras som ett komplement, mätningar kan utföras förslagsvis där nya byggnader skall uppföras.

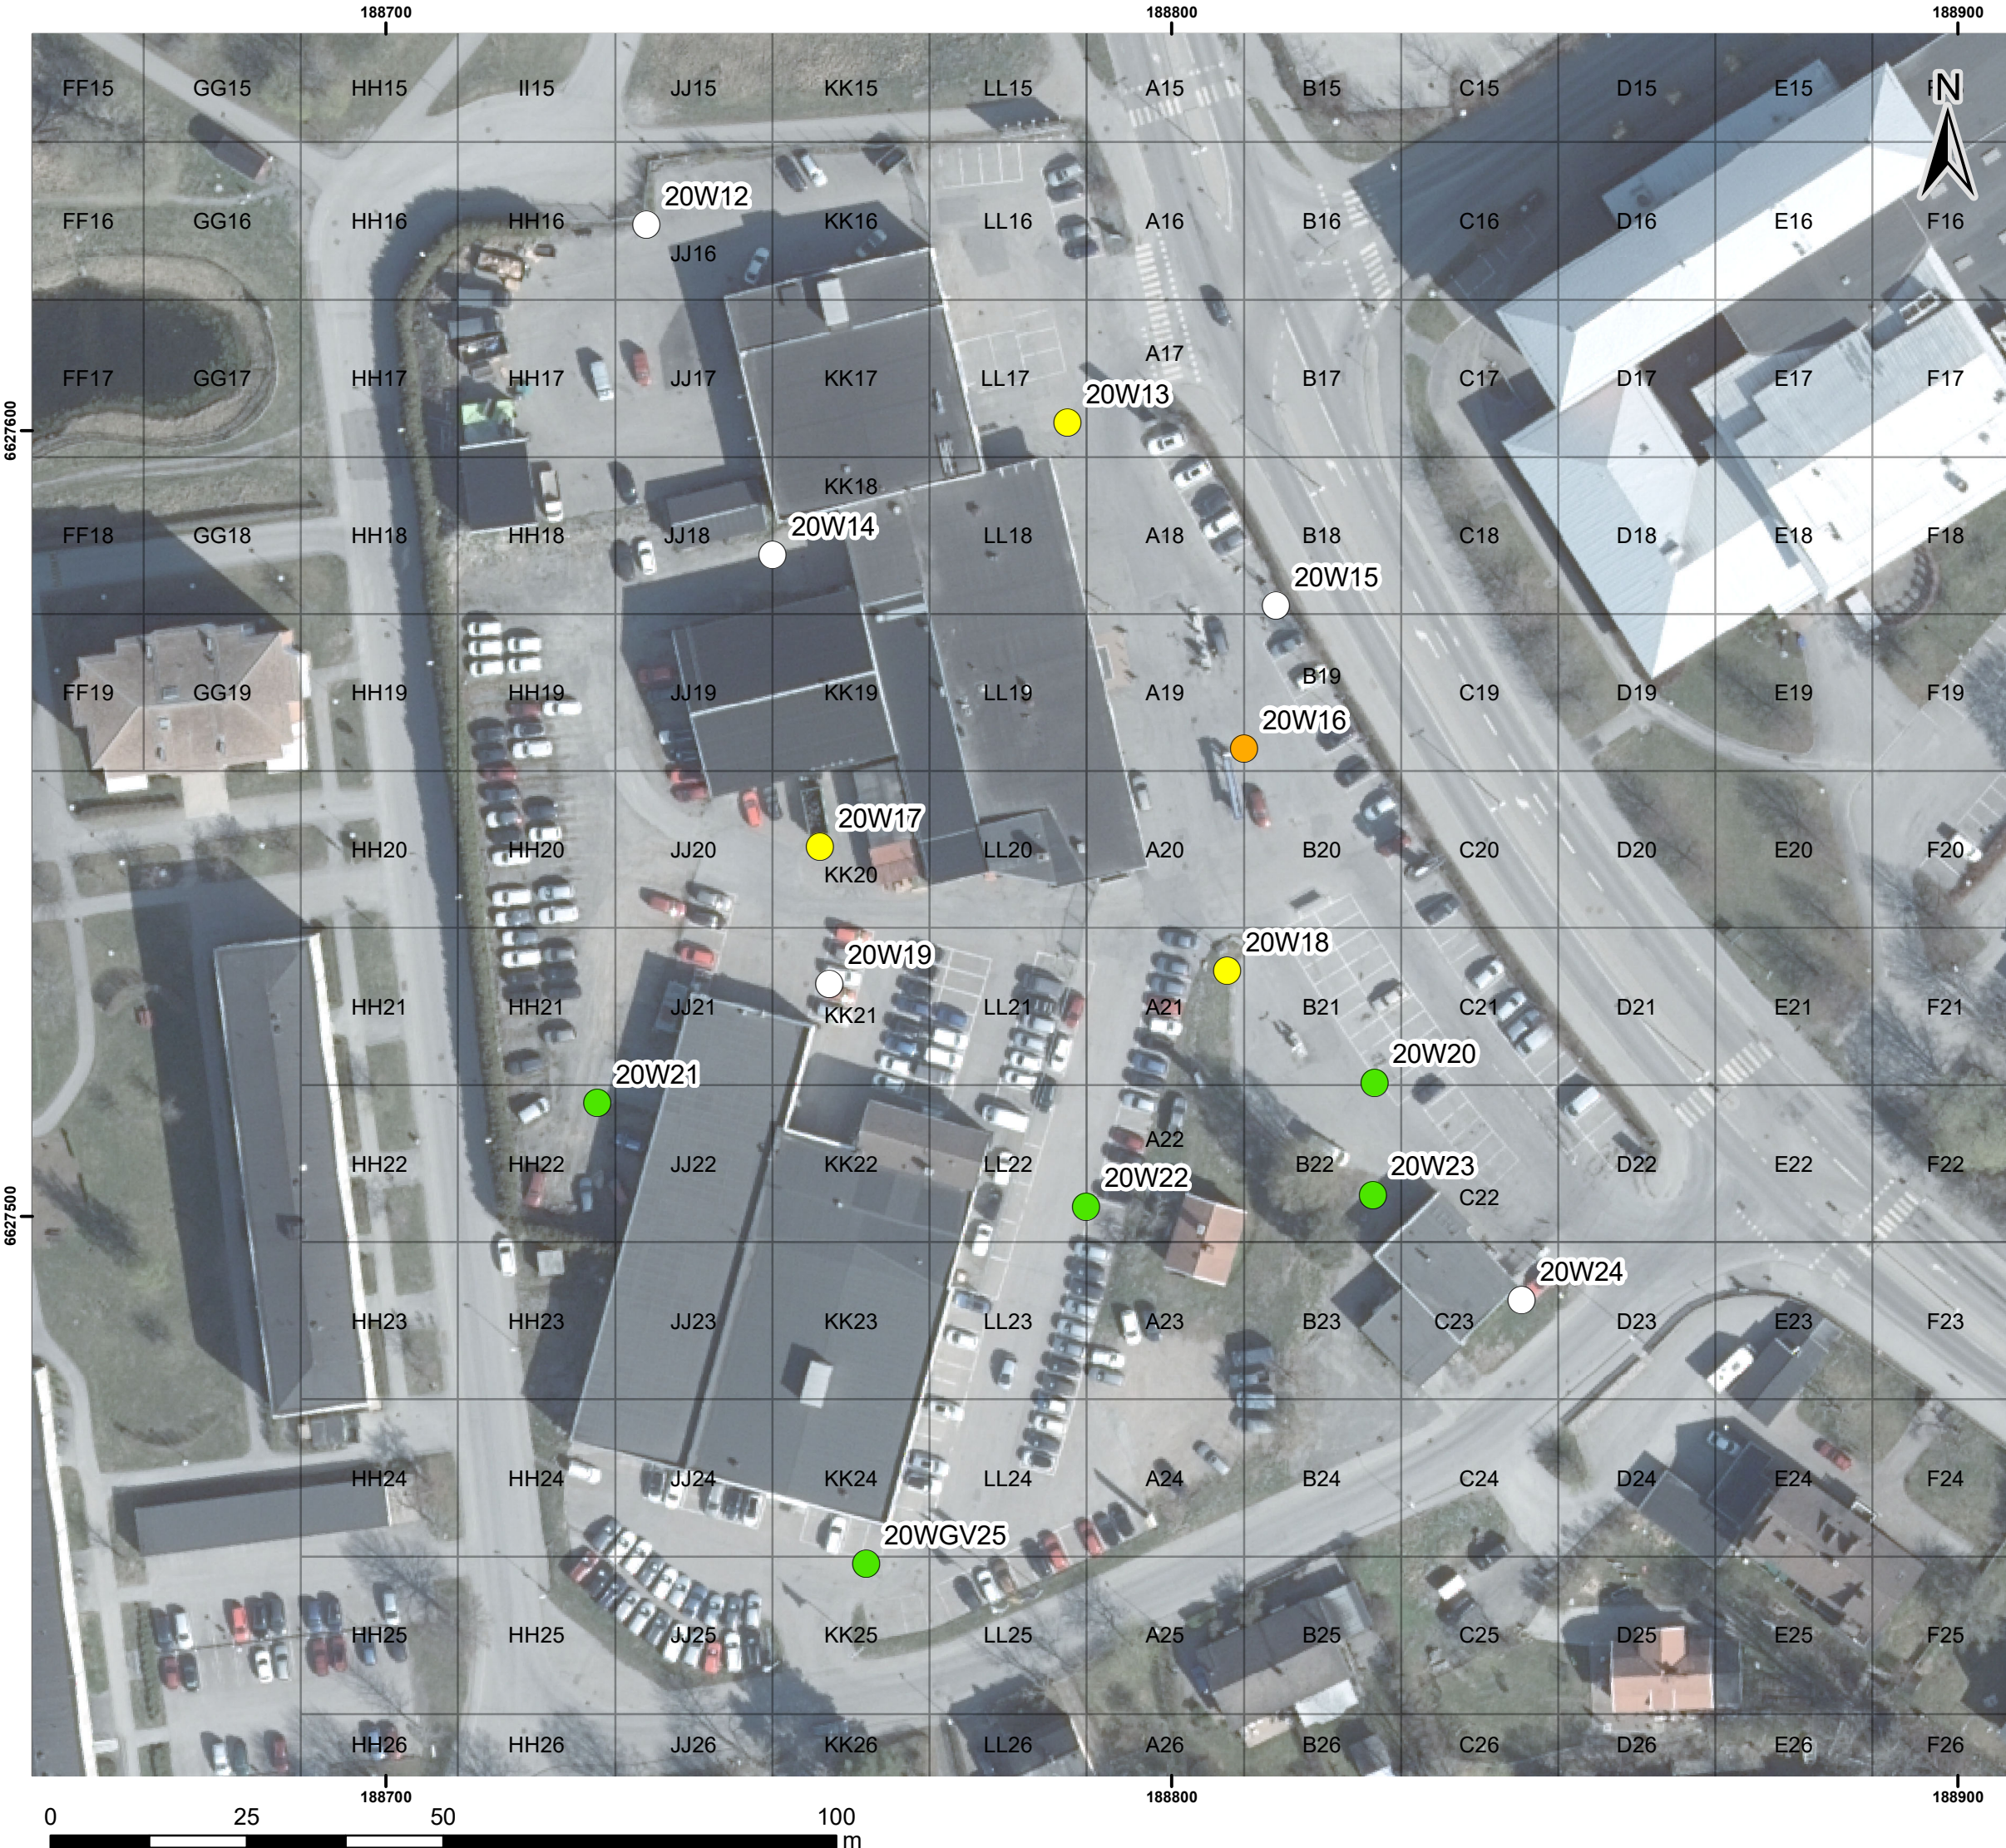
N301 - Ritning över Magasinet 19 med utsatta provpunkter vilka visar högsta uppmätta föroreningshalter i jord med jämförvärden

1. Söderut och sydväst återfinns totalt 8st provpunkter, ingen petroleumförorening har noterats. Vid provpunkt 20W18, (se karta N301) har däremot PAH noterats ytligt från 0,2-1 m.u.my (meter under markytan). Söder om 20W18 är PAH förorening avgränsad i provpunkterna (20W20, 20W22 och 20W23). Söderut har även jorden på djupare nivåer kontrollerats, vid provpunkt 20W24 har marken kontrollerats ner till 4,7 m.u.my. Vid provpunkt 20WGV25 i sydväst har marken kontrollerats ner till 6 m.u.my.
