PM Miljöteknisk markundersökning

Delområde 4
Brännäset 8 och 16 samt
Pråmen 1
Norrtälje kommun

Norrtälje hamn
Lantmännen och Pråmen 1

2013-09-06

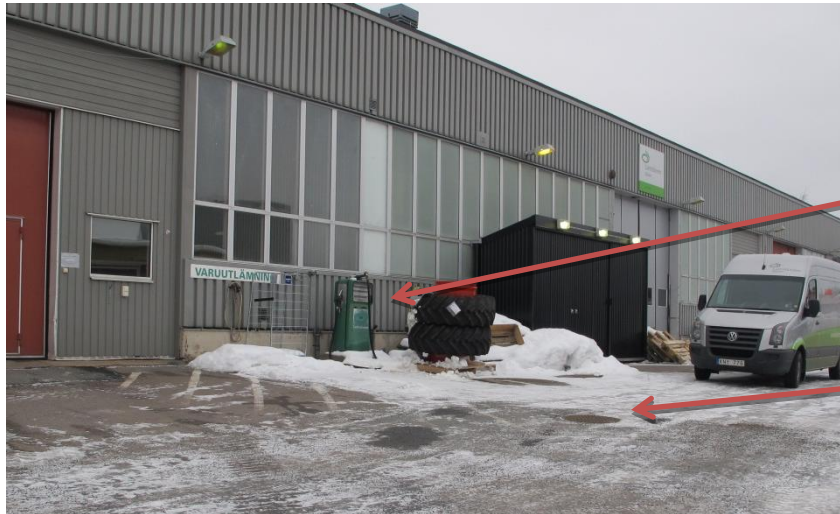
Vid provpunkt BMM26 finns både en pump för diesel samt en oljeavskiljare.

Drivmedelspump.
Tillhörande cistern
är placerad inne i
byggnaden.

Oljeavskiljare

Bild 3: Drivmedelspump och oljeavskiljare vid provpunkt BMM26.

Vid provtagning av vattnet i GVM26 noterades en tydlig lukt av diesel och det blev en tunn hinna på vattnet i provflaskorna. I övriga rör noterades ingen lukt eller hinna. Samtliga rör hade tillräckligt med vatten för hela screeninganalysen.

Metallhalterna i markvattnet är mycket låga till måttliga med undantag för zink i rör GVM26 som klassas som hög halt. I borrhunkt BMM26 och två andra borrhpunkter i närheten av GVM26 har zink i halter över farligt avfall påträffats i jorden.

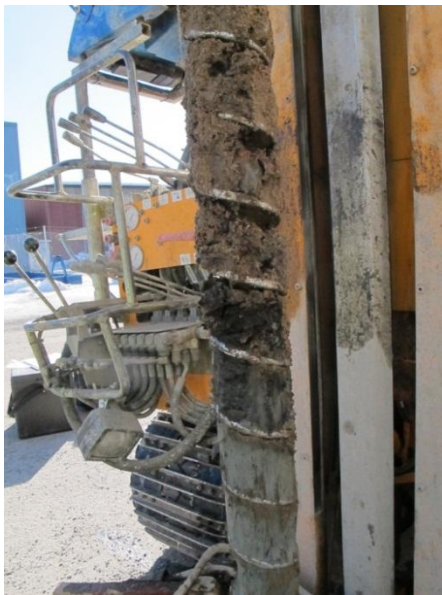
Bild 4A: BMI26, 1-2 m

Provtagning av sandig fyllning 1,0-1,5 m, det mörka lagret 1,5-1,6 m samt underliggande gyttjiga lera.

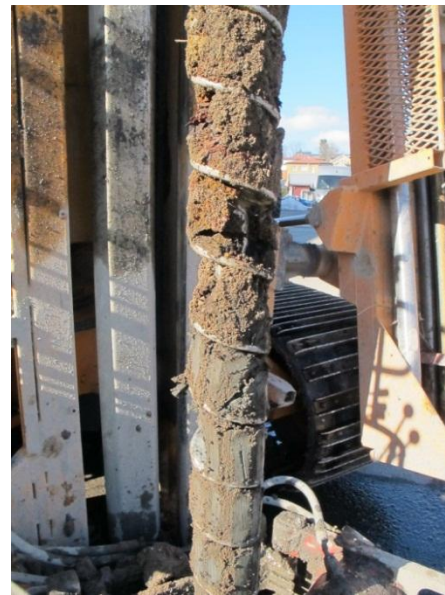
Bild 4B: BMM27, 1-2 m

Provtagning av sandig fyllning med inslag av bark, spån, glas, metall mm 1,2-1,6 m. Lagret luktar PAH. Underliggande lager av gyttjig lera provtaget separat.

Analys av asfalten i BMM27 och BMR15 visade låga halter av PAH (klass 1) och får fritt användas i uppbyggnad av vägar. Asfalten i BMQ20 innehöll högre halter av summa PAH 16 (180 mg/kg TS) vilket innebär klass 2, se tabell nedan. Fullständiga analysprotokoll för asfalten återfinns i bilaga 4.

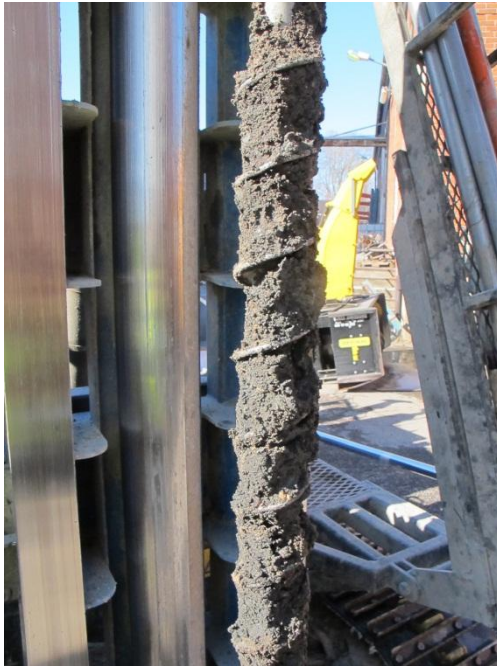
*Bild 4C: BMP18 1-2 m
Provtagning av sandig, grusig fyllning 1,0-2,0 m. Lagret innehöll enstaka bitar av glas och luktade svagt, möjligen av PAH.*

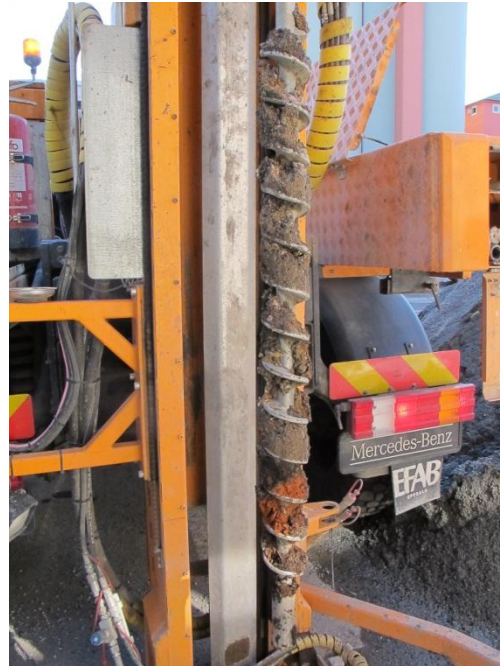
*Bild 4D: BMP20, 0-1 m
Provtagning av grusig, sandig fyllning med inslag av tegel och lera mot djupet. Lagret innehöll dessutom lite bark och en metalltråd.*
