PM Miljöteknisk markundersökning

Norrtälje hamn
Brännäset 4, 6, 8, 15 och 16
Pråmen 1
Städet 1
Tälje 2:4, 3:1, 3:14, 3:16,
3:216, 3:256 och 5:1
Norrtälje kommun

Norrtälje hamn
Översiktligt PM

2013-09-06

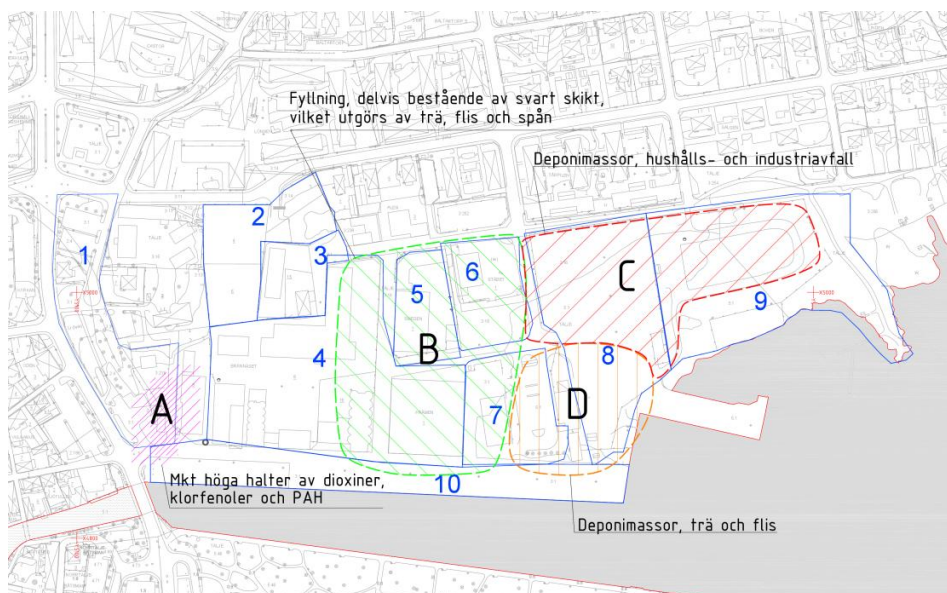
Figur 3: Bokstäverna i figuren representerar områden inom vilka föroreningsituationen är områdestypisk.

- A. Mycket höga halter av dioxiner, klorfenoler och PAH
- B. Fyllning, delvis bestående av svart skikt, vilket utgörs av trä, flis och spån
- C. Deponimassor, hushålls- och industriavfall
- D. Deponimassor, trä och flis
