# PM Miljöteknisk undersökning av sediment

Del av Norrtäljeviken  
Norrtälje kommun

Norrtälje hamn

Datum  
**2013-12-13**

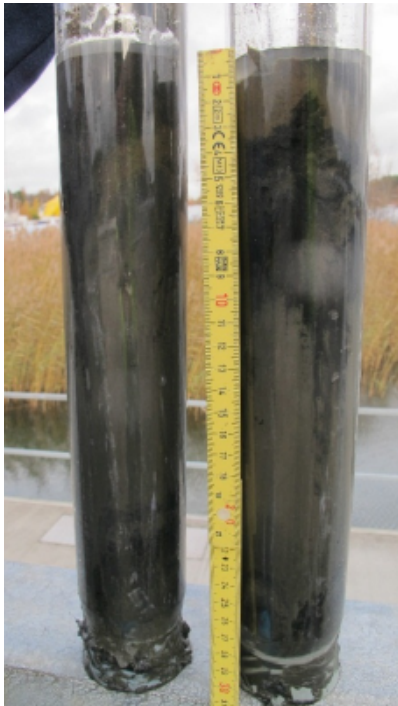
Vid provtagningen noterades att det var sedimentationsbotten i samtliga provpunkter. Generellt bestod sedimenten av gyttig lera. Proverna togs i diffusionstäta påsar och förvarades mörkt och kylt i väntan på analys. Där tydliga skikt kunde urskiljas delades proverna i olika delprov. I provpunkt SED 1 och 2 syntes svarta fläckar i leran. Prov från

*Bild 3: SED 2 med svarta fläckar*

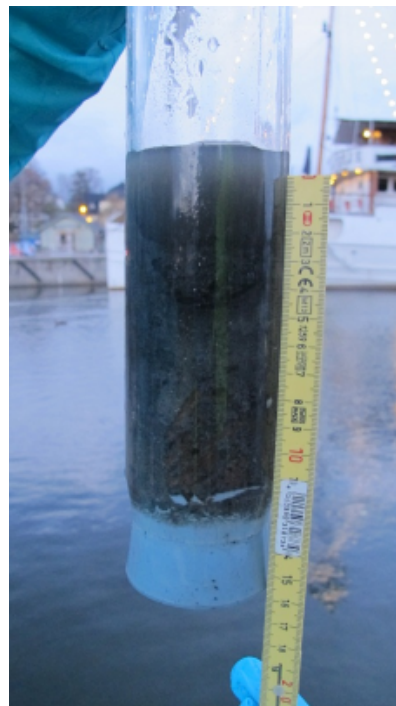
SED 4 och 9 innehöll mer växtdelar än övriga prov. I den östra delen av provtagningsområdet (SED 3, 4, 6 och 9) var de översta lagren i sedimenten något mer sandiga medan sedimenten i den västra delen (SED 1, 2, 5, 7 och 8) var av lösare karaktär. Referensprovet (SED ref) var grövre material i form av sand och lite grus.

*Bild 4: SED ref med grövre material*

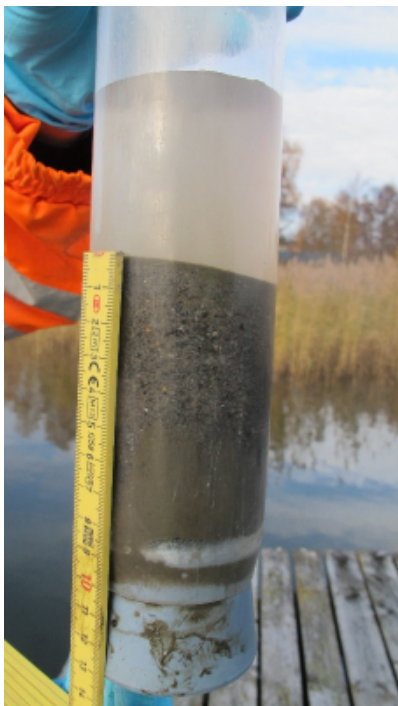
Bild 5: SED 6 med sand i det övre lagret

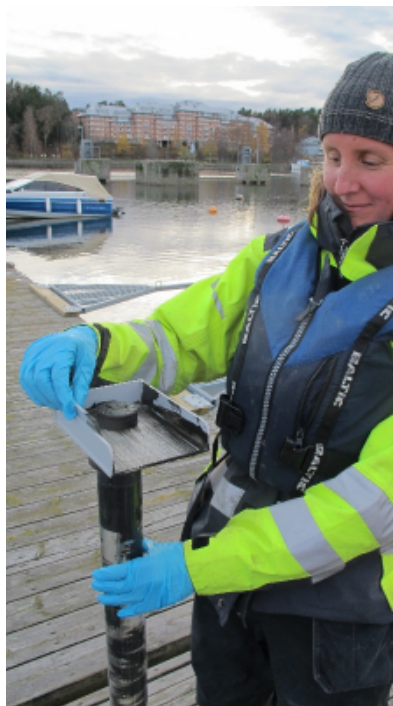
I SED 1 och 2 kunde en tydlig skiktindelning av de olika sedimentlagren ses.

Bild 6: Skiktning av sedimentprov
