Översiktligt Projekterings PM Geoteknik

Norrtälje Hamn
Norrtälje kommun

Datum
2013-09-06

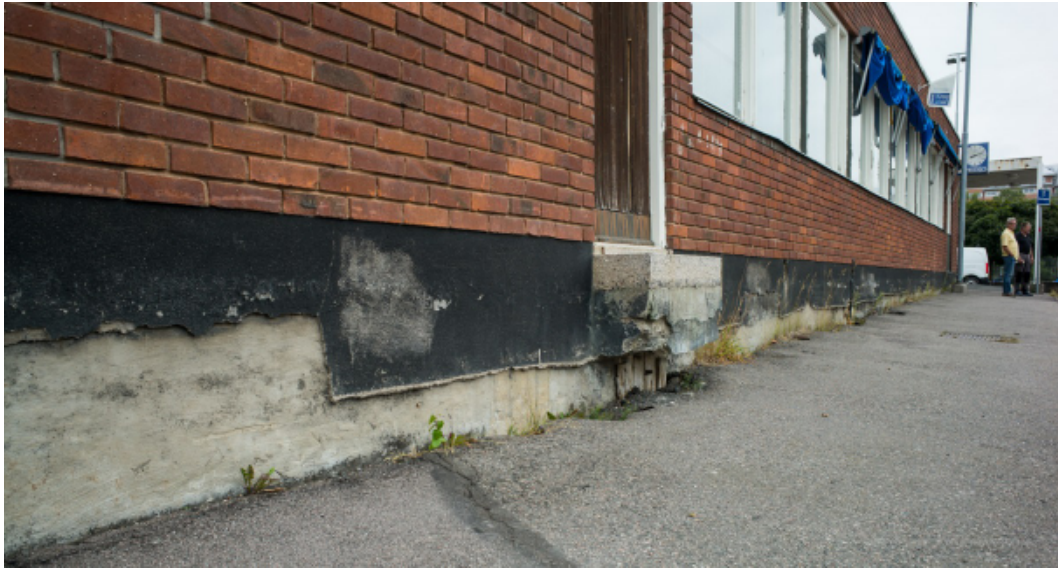
Markförhållandena inom det undersökta området är synnerligen besvärliga. Man kan okulärt observera att betydande sättningar redan påverkat området. Detta visas framför allt av differenser mellan asfalterade ytor i anslutning till pålade byggnader, se Figur 2.

Figur 2 Sättningsdifferenser mellan pålad byggnad och omgivande oförstärkt terräng, exempelvis asfalterade ytor

I princip erfordrar alla kvalificerade byggnader grundförstärkning. Detta sker lämpligen med hjälp av pålar slagna till fast botten. Vid små pållaster exempelvis vid enklare byggnader kan även mantelburna pålar vara ett alternativ som bör föregås av provpålning för att verifiera bärförmågan i lermoränen/moränleran.
