# Översiktligt Projekterings PM Geoteknik

Norrtälje Hamn  
Norrtälje kommun

Datum  
**2013-09-06**  
**Rev 2013-12-20**

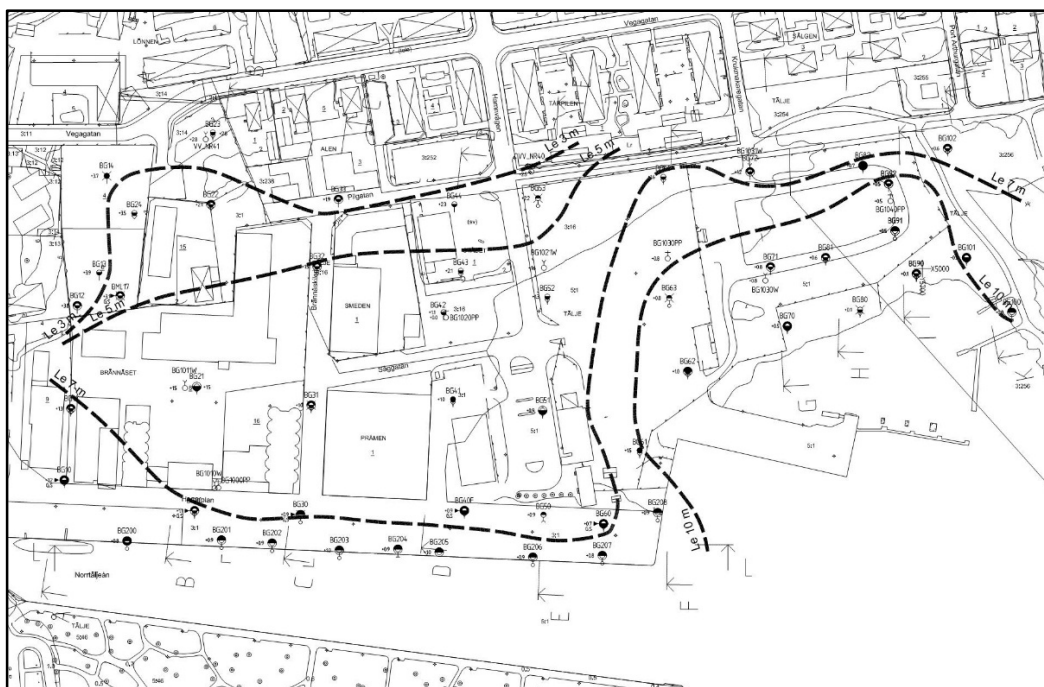
Fyllningen vilar på lösare sediment, som vid kajen och mot strandlinjen i den östra delen, utgörs av lerig gytta. Under gytta följer postglaciala och glaciala leror ovan lermoränen. Mäktigheten av lera och gytta ovan lermoränen framgår schematiskt av Figur 1.

Figur 1 Schematiska lerdjupskurvor visande djup till underliggande lermorän

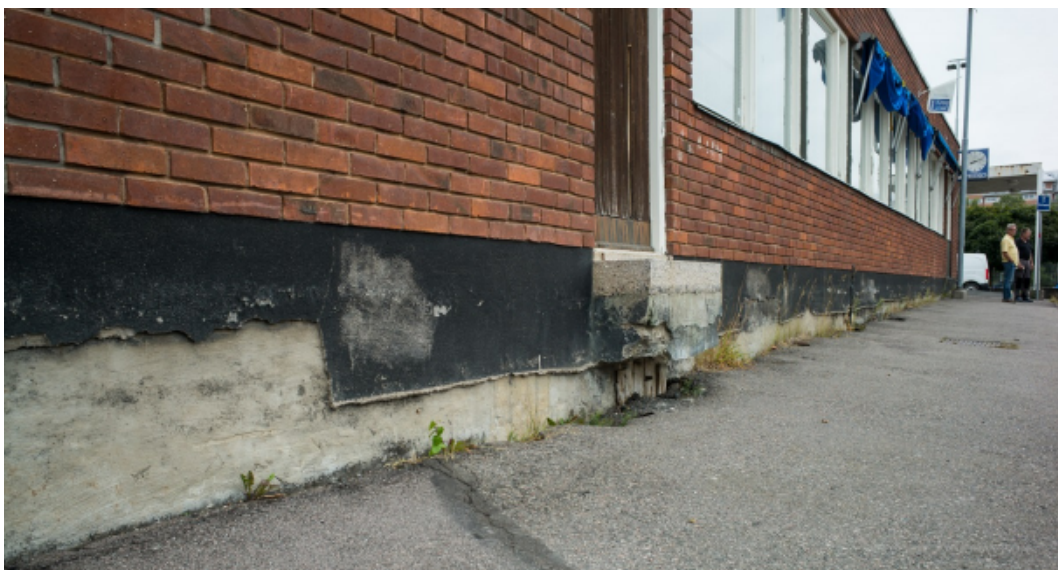
Markförhållandena inom det undersökta området är synnerligen besvärliga. Man kan okulärt observera att betydande sättningar redan påverkat området. Detta visas framför allt av differenser mellan asfalterade ytor i anslutning till pålade byggnader, se Figur 2.

*Figur 2      Sättningsdifferenser mellan pålad byggnad och omgivande oförstärkt terräng, exempelvis asfalterade ytor*

Belastningsökningen kommer att ge upphov till marksättningar som riskerar att bli stora och sannolikt ojämnt utbildade. För att säkerställa funktion av gator, ledningsnät mm erfordras generellt grundförstärkning av all gatumark och alla kvalificerade byggnader.

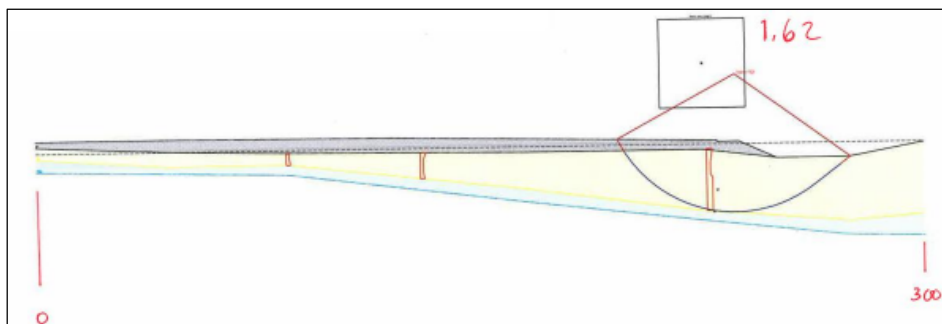
De beräknade sektionerna visar att farligaste glidytan har en säkerhetsfaktor på 1,62 respektive 1,70, vilket är tillfyllest.

Figur 3 Beräkningssektion Brännäskilen (Pilgatan - Hamnbassängen)

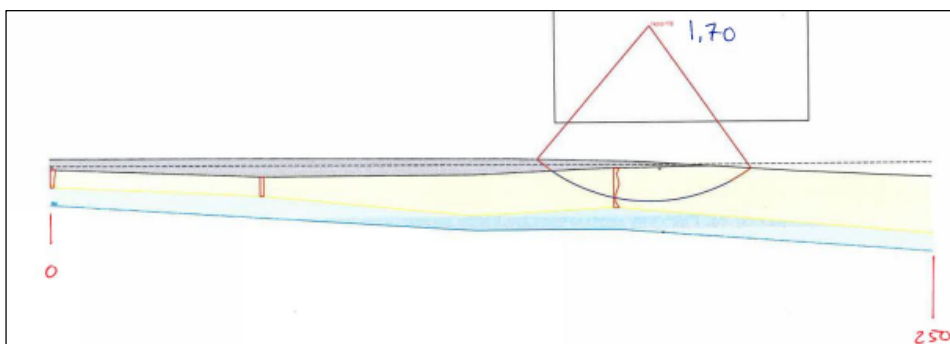
Figur 4 Beräkningssektion Krukmakargatan (Pilgatan - piren)
