## Grundvattenmätning, Fastigheter Sparven 1 & 2, Norrtälje kommun

## 1 Sammanfattning

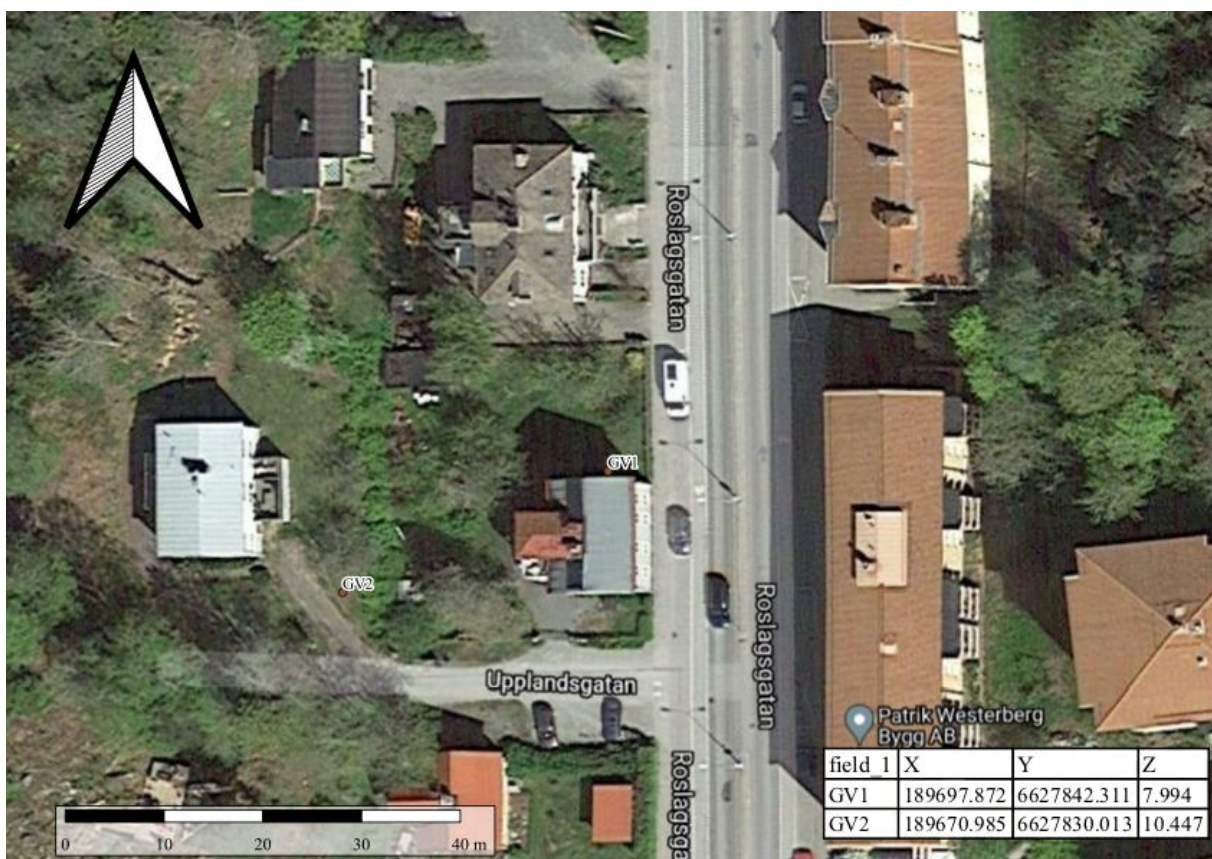
Figur 1: Lokaliseringar för nedsatta GV-rör. GV-rör 1 står inom fastighet Sparven 1 och GV-rör 2 står inom fastighet Sparven 2.
