# B – PM Bergteknik

Tranvik Projekt AB, Norrtälje kommun Västertorpsskogen

Västertorpsskogen  
Norrtälje kommun  
Tomta 7:1 m fl

2023-05-10

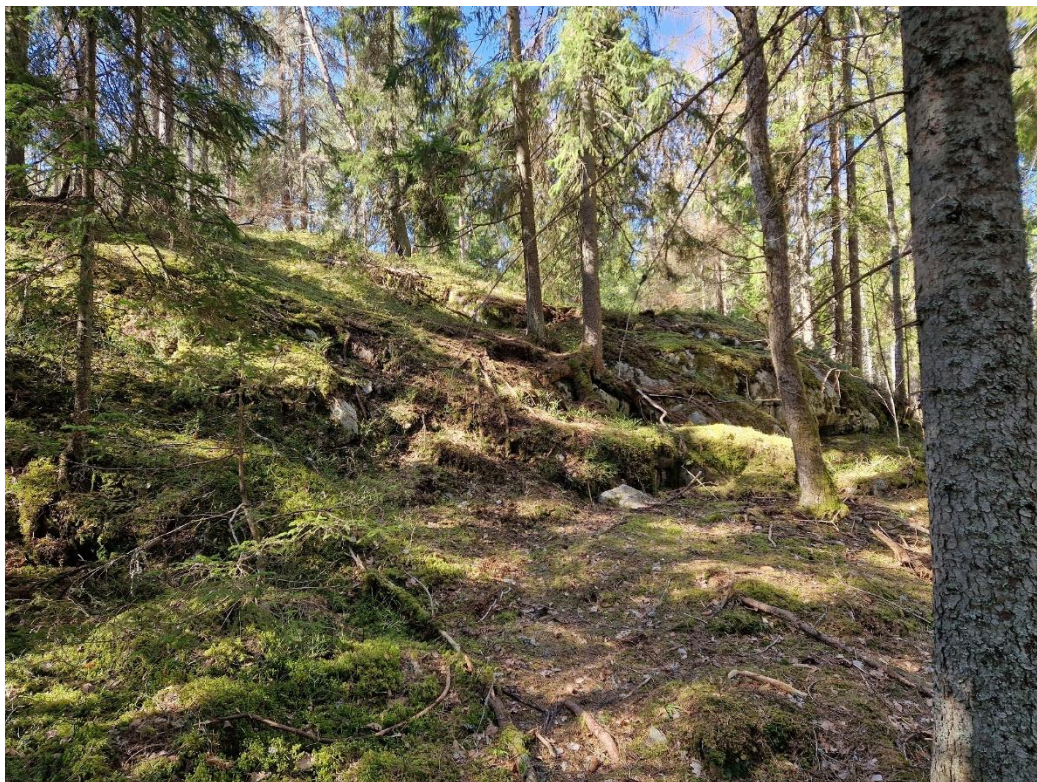
Figur 5. Berghäll 1, mot söder.

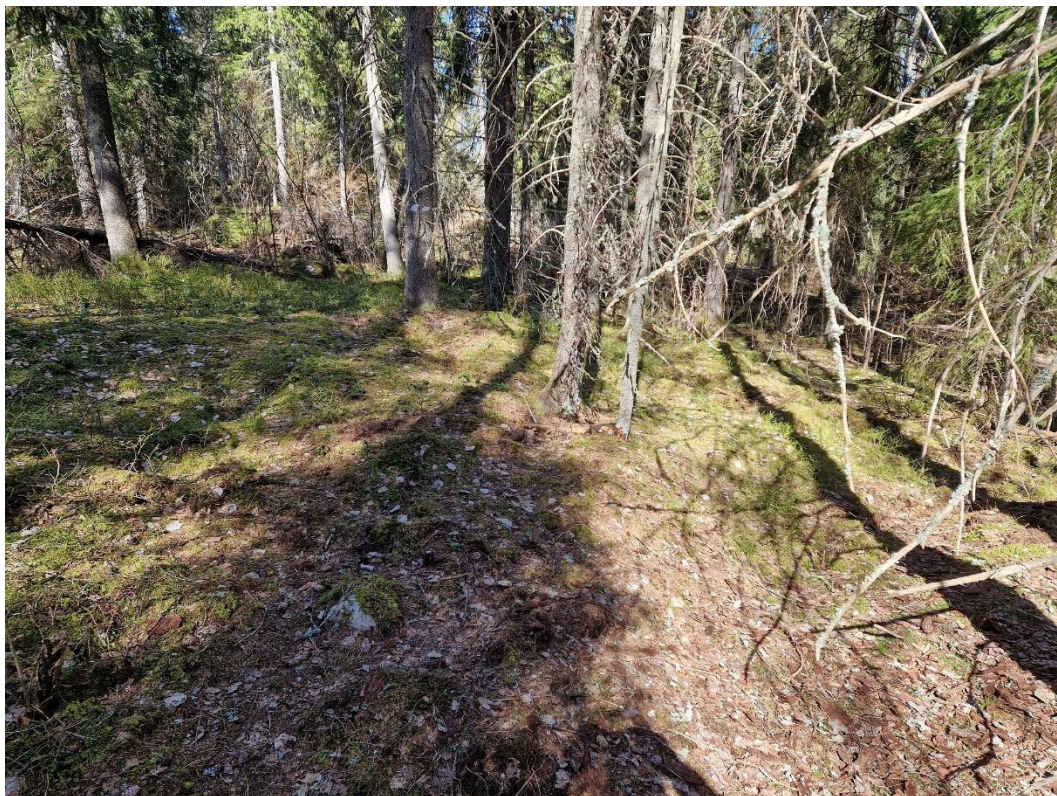
*Figur 6. Berghäll 2 åt söder, jordtäckt ca 5–8 cm.*

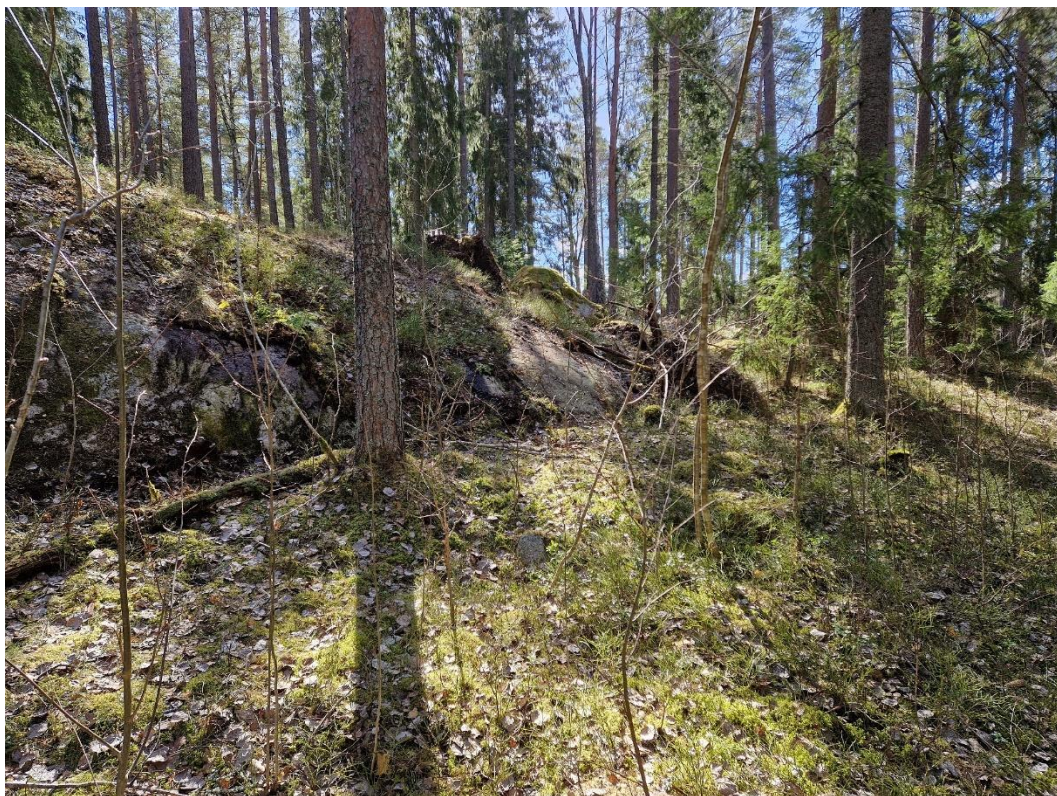
*Figur 7. Berghäll 3 mot VNV, går ner under jord åt söder.*

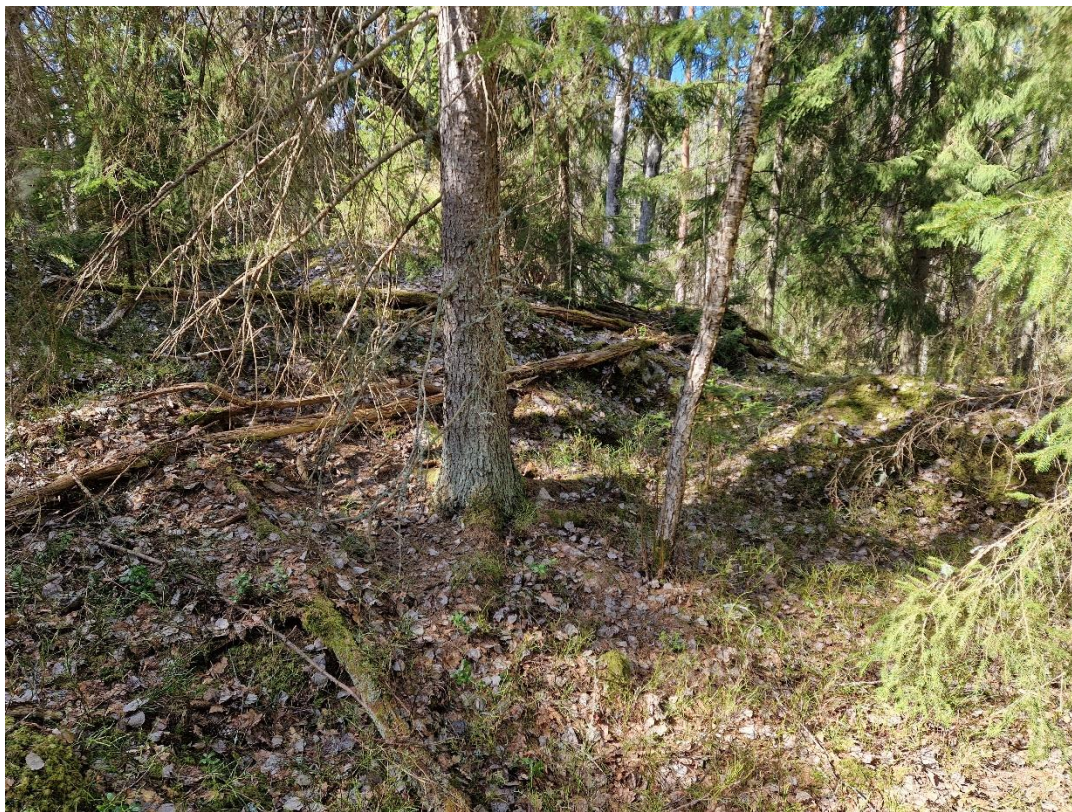
*Figur 8. Berghäll 4, mot VNV går ner i jord åt öster.*

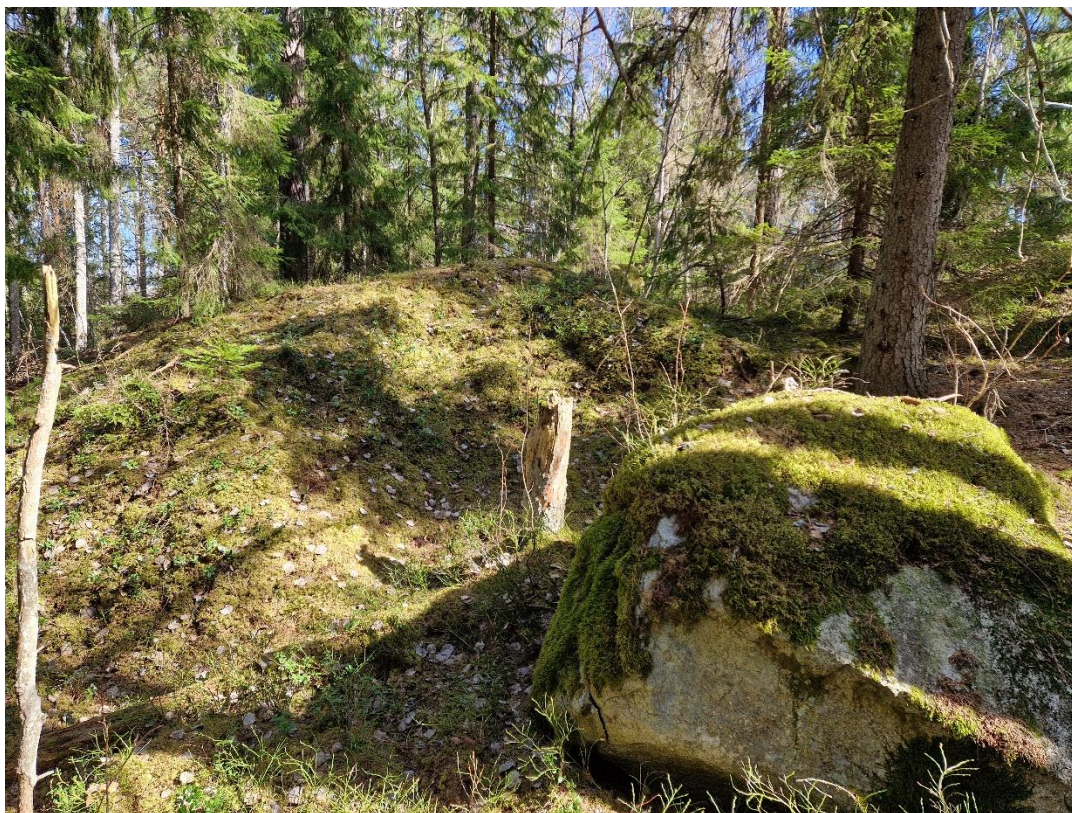
*Figur 9. Berghäll 5, mot NVV går ner i jord åt öster.*

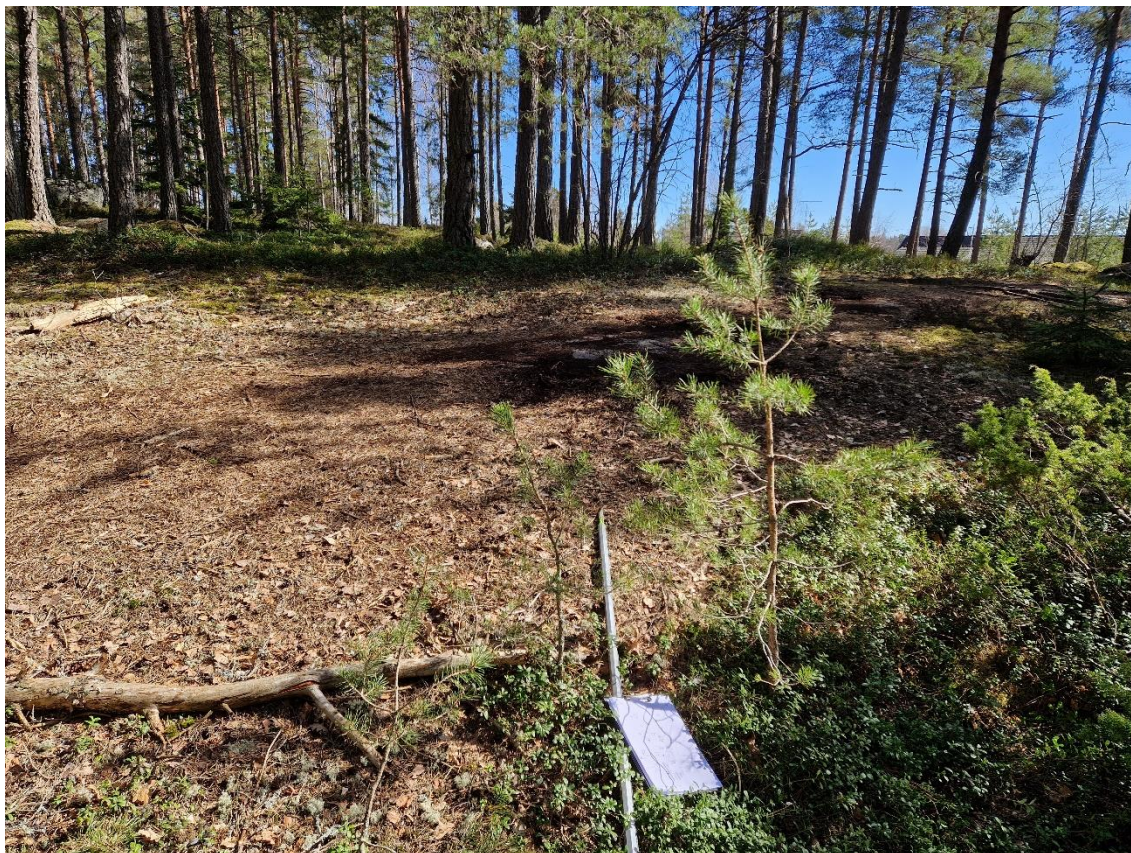
Figur 10. Berghäll 6, mot VNV, området har inte kunnat karterats.

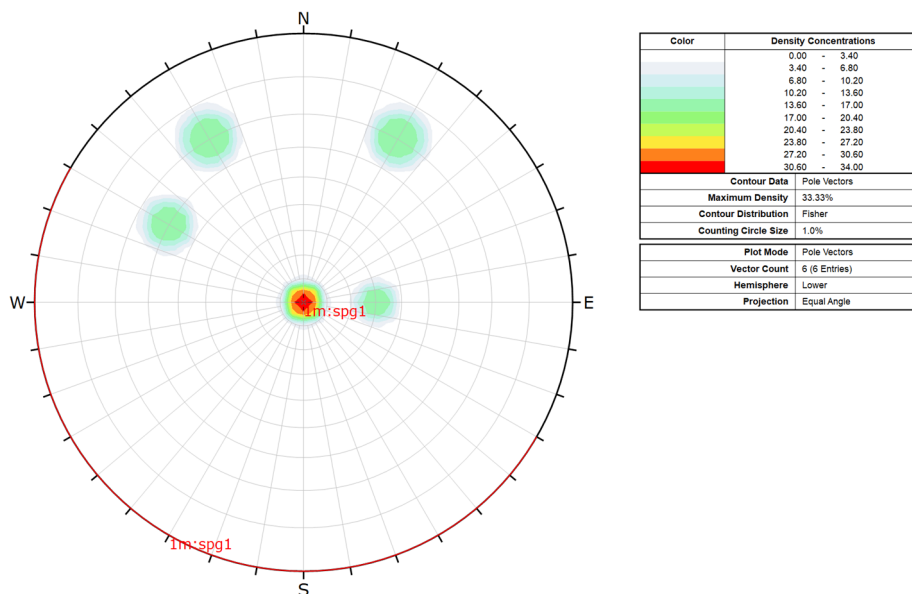
Figur 11. Berghäll 1, en huvudsprickgrupp uppvisar en flack lutning. Detta utgör inga risk i framtida schaktningsarbete. Källa: urklipp från Rocscience DIPS.

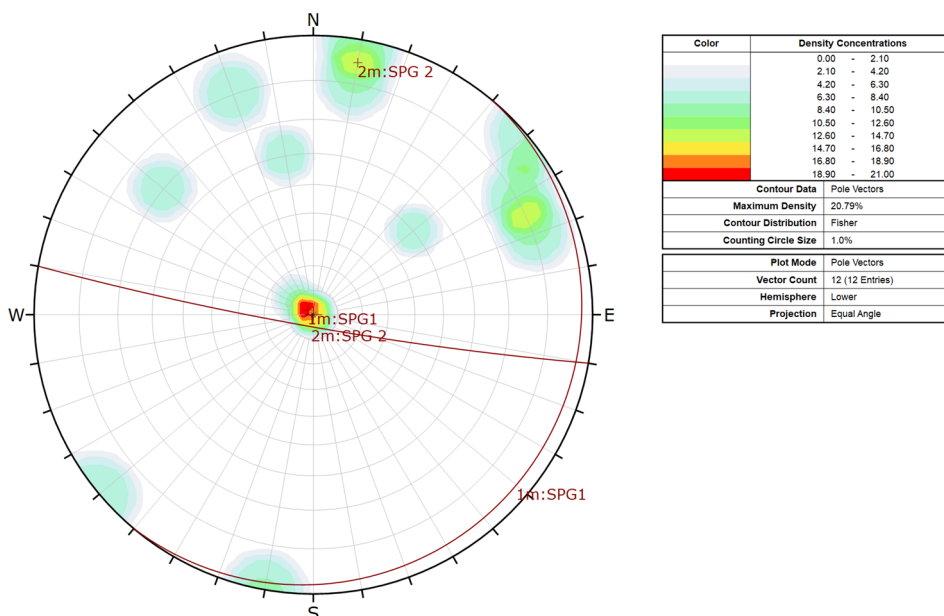
Figur 12. Berghäll 3, två huvudsprickgrupper identifieras varav SPG 1 uppvisar en flack lutning och SPG2 uppvisar en brant lutning som bedöms vara vertikalt. Riskbedömningen utifrån sprickriktningar visar SPG 2 det föreligger risk för planglidning åt NNO. Källa: urklipp från Rocscience DIPS.

Risikanalysen visar en risk för planglidning på berghäll 3 och 4 på grund av branta lutningar i nordvästra och nordöstra, riktningen. Eftersom ett garage planeras att byggas intill berget där risk för ras kan förekommer.

En bergsakkunnig bör kontaktas när berget är avtäckt innan bergschakt påbörjas för att bedöma behov av eventuell bergförstärkning.

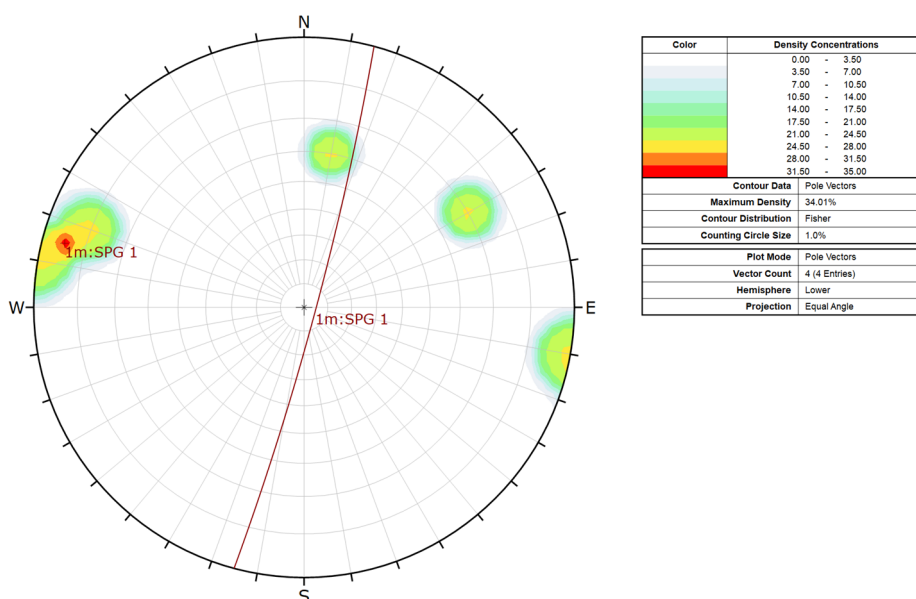
Figur 13. Berghäll 4, en huvudsprickgrupp visar en brantlutning /vertikalt. Risk för planglidning åt NNV i den karterade berghäll. Källa: urklipp från Rocscience DIPS.

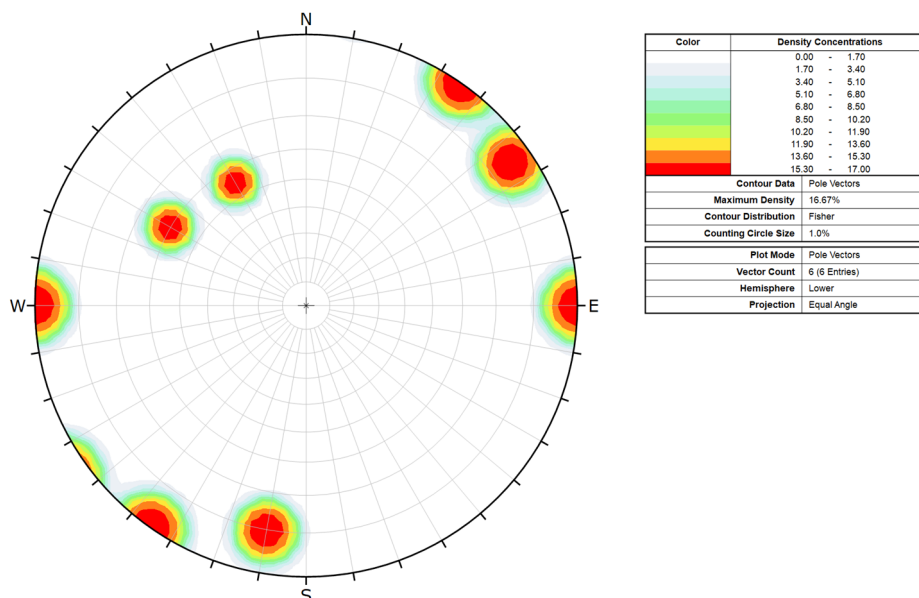
Figur 14. Berghäll 5, inga huvudsprickgrupper identifieras, sprickor består av en brant lutning. Källa: urklipp från Rocscience DIPS.
