PM kompletterande miljöprovtagning Galären

Datum: 2020-06-14

PM kompletterande miljöprovtagning

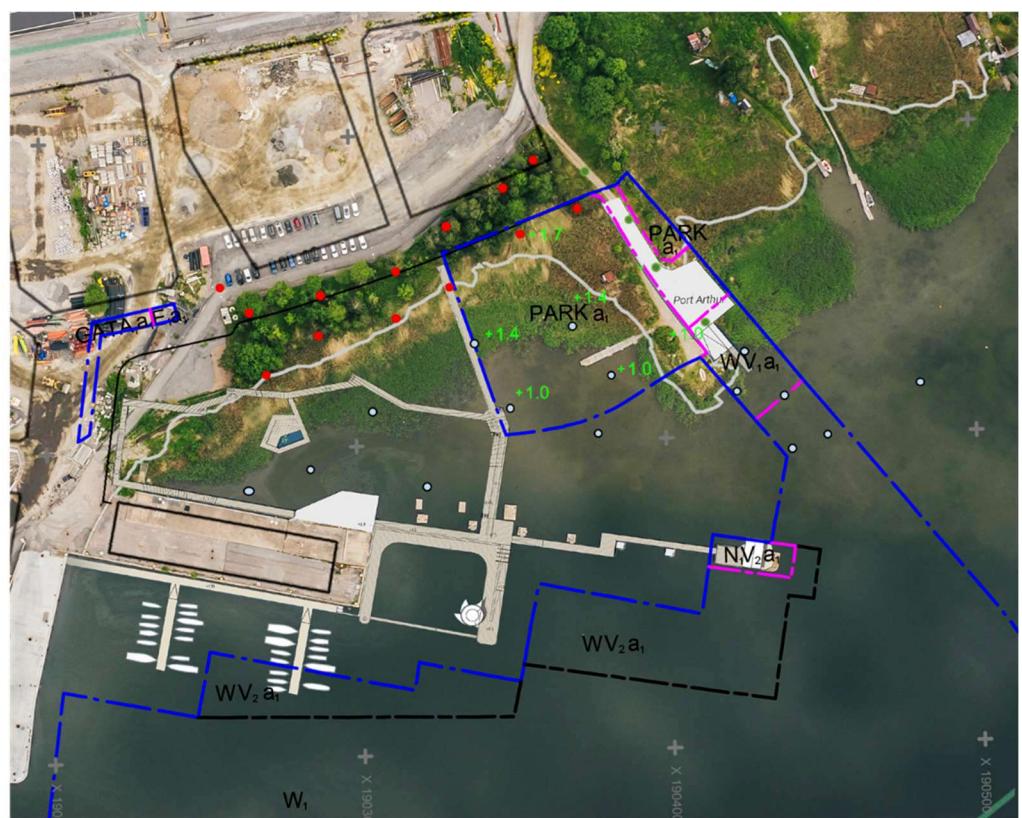
Figur 1. Placeringen av provtagningspunkter i mark och sediment. Blå linje markerar detaljplanegränsen för detaljplanen för östra Galären, gröna siffror anger höjden på blivande parken. Rosa och svarta linjen anger användningsgräns inom planområdet.

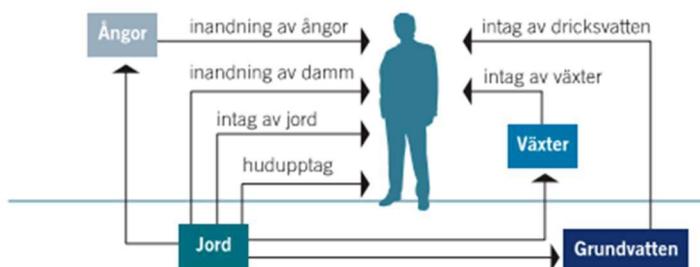
Naturvårdsverkets riktvärden för hälsorisker baseras på en uppskattad föroreningsexponering som en människa som vistas i området kan utsättas för. I modellen som Naturvårdsverket använder för beräkningen beaktas sex olika sätt som människor direkt eller indirekt kan exponeras för förorenad jord, se figur 4 nedan.

Figur 4. Naturvårdsverkets exponeringsmodell för hälsoriskbaserade riktvärden

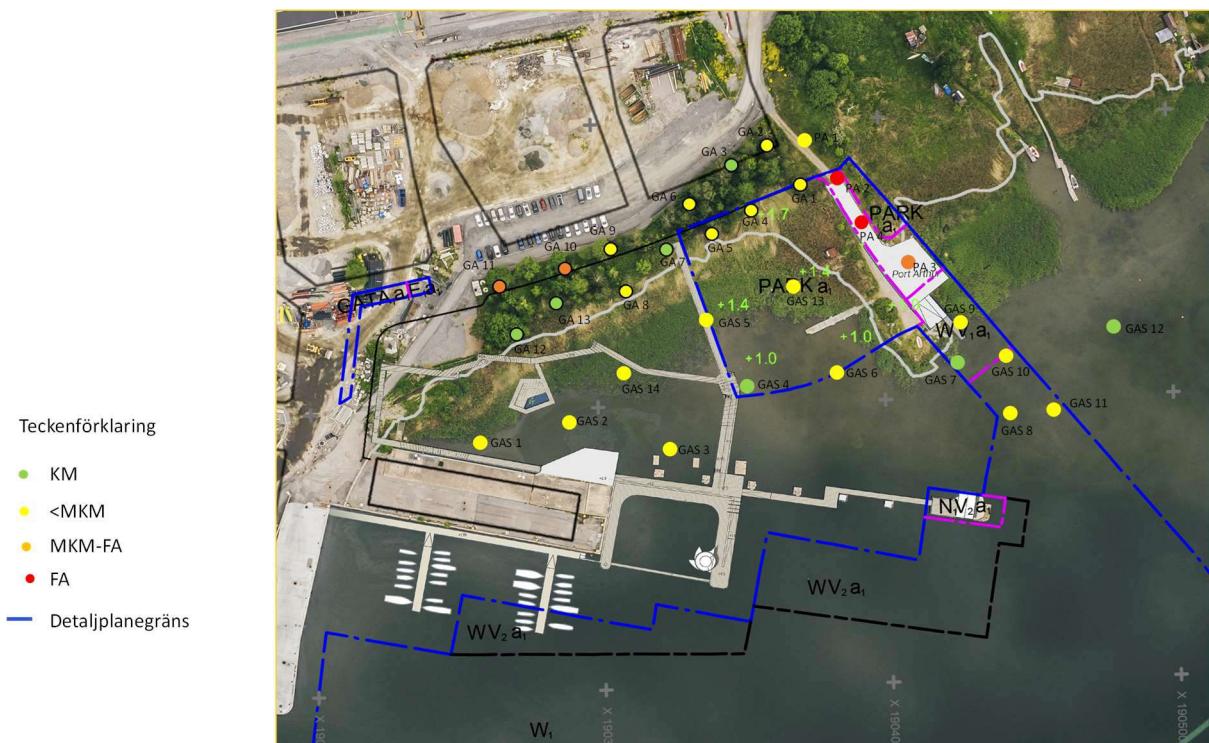
Ställvis även inom området som inte omfattas av den aktuella detaljplanen förekommer PAH_H i halt motsvarande <MKM sett till det generella riktvärdet. I provpunkten GA 2 förekommer bly och kvicksilver, i GA 4 enbart kvicksilver och i GA 5 enbart koppar i halt >KM< MKM. I provpunkten GA 10 förekommer koppar i halt >MKM<FA i djupare marklager och i provpunkten GA 11 förekommer barium, bly, koppar och zink i halt >MKM<FA i det ytligaste marklagret 0-0,2 m umy, se figur 5.

Det mest förurenade sedimentet även enligt Naturvårdsverkets landbaserade riktvärden fanns innanför piren vilket motsvarar provtagningspunkterna GAS1-GAS3. Här fanns de flesta analyserade ämnesgrupper i halt motsvarande >KM <MKM. Tungmetallerna bly, kadmium, koppar, kvicksilver och zink förekom i förhöjd halt i flertalet av proverna jämfört med NVs generella riktvärden. Även den högsta TBT halten uppmättes i provpunkten GAS 1 längst innanför piren. En halt även den motsvarande <MKM sett till landbaserade riktvärden. Generellt uppmättes de högsta halterna i ytsedimentet, se figur 5. Den stora skillnaden därmed mellan de landbaserade och sedimentriktvärden är att på land är kraven på tungmetaller högre än i sediment där det istället är PAH halten som har det största överskridandet av riktvärdet, se figur 5.

var det här ett antal PAH:er som överskred ISQG i samtliga provpunkter utom GAS 10. I någon provpunkt överskred även PAH halten Trinn 1 vilket tyder på en tydlig förureningspåverkan. Metallhalterna låg generellt lägre än dessa riktvärden med undantag för krom som överskred ISQG i alla provpunkter utom GAS 9. Ser vi istället till Naturvårdsverkets generella landbaserade riktvärden är det framförallt tungmetaller som förekommer i förhöjd halt jämfört med riktvärdet. Högst uppmätta halt var kopparhalten i ytssedimentet i punkten GAS 10 som motsvarade >MKM<FA, övriga förhöjda metallhalter motsvarade generella riktvärden >KM-<MKM. I ytssedimentet i den yttersta av dessa punkter, GAS 11 fanns även PAH_H i halt motsvarande >KM-<MKM. TBT halten i dessa prover låg kring labbets detektionsgräns på ca 1 µg/kgTs, se figur 5 och tabell 1 nedan samt bilaga 4.

Figur 5. Samtliga provtagna punkter med punktfärg enligt sämsta klassning baserat på Naturvårdsverkets generella riktvärden. Blå linje markerar detaljplanegränsen för östra Galären, gröna siffer anger höjden på blivande parken. Rosa och svarta linjen anger användningsgräns inom planområdet.

Sammantaget bedöms resultatet från nu genomförd undersökning väl följa de indikationer om föroreningar och deras spridning inom området som finns från tidigare undersökningar. Den stora skillnaden är de högre halterna av förorening som uppmätts i Port Arthur udden jämfört med de prover som tagits tidigare i området. Dock uppmättes den högsta halten i en del av udden som inte tidigare provtagits. Det förekommer förhöjda halter av flera olika föroreningstyper inom aktuellt område samt i närliggande områden. De förkommande föroreningarna bedöms ställvis kunna medföra oacceptabla risker för människor och miljö i nuläget liksom vid den framtida planerade markanvändningen. Sedimenten bedöms inte medföra oacceptabel risk för människors hälsa dock finns risk för ekologiska effekter av de föroreningshalter som förekommer i sedimentet. Det finns även en risk för inslag av sulfidlera i djupare marklager då de analyser som utförts indikerar detta. Därmed finns det ett behov av vidare provtagning och efterbehandling av området i samband med kommande byggnation.

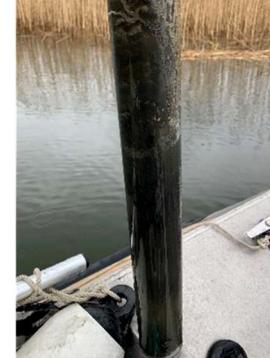
Nr: GAS 1	Datum: 2020-03-06	Vattentemp: 4°C	
Område: Galären	Koordinater: 6630369/708714		
Lokal	Vattendjup (m)	Botten-substrat	Nivå: (m under bottenytan)
GAS 1	1,5		0-5 cm 5-15 cm
Sediment-skiss Nivåer

0-5 cm grå svart sediment med dy/gyttja och en del växtdelar. 5-15 cm grå lera med ett svart band på ca 7-8 cm djup		Bild

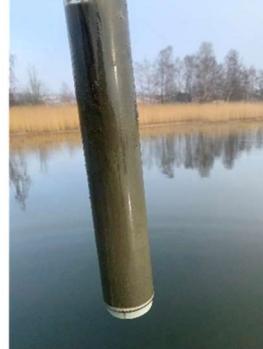
Nr: GAS 3	Datum: 2020-03-06			Vattentemp: 4°C
Område: Galären		Koordinater: 6630380/708788		
Lokal	Vattendjup (m)	Botten-substrat	Nivå: (m under bottentytan)	
GAS 3	2		0-5 cm	5-15 cm
Sediment-skiss		Bild		
Nivåer

0-5 cm grå brunt sediment med gyttja och inslag av sand 5-15 cm grå lera men inga tydliga skikt i leran

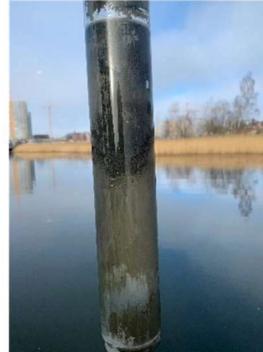
Nr: GAS 4	Datum: 2020-03-06	Vattentemp: 4°C
Område: Galären	Koordinater: 6630391/708814	
Lokal	Vattendjup (m)	Botten-substrat
GAS 4	1,5	Nivå: (m under bottentytan) 0-8 cm 8-15 cm
Sediment-skiss Nivåer 0-8 cm brunsvart ytsediment med gyttja

8-15 cm gråbrun lera men inga tydliga skikt i leran		Bild

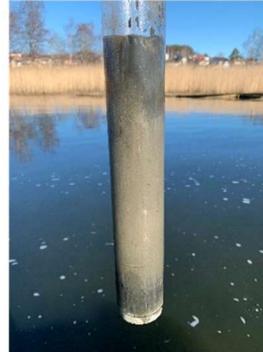
Nr: GAS 5	Datum: 2020-03-06	Vattentemp: 4°C	
Område: Galären	Koordinater: 6630400/708828		
Lokal	Vattendjup (m)	Botten-substrat	Nivå: (m under bottenytan)
GAS 5	1		0-5 cm 5-15 cm
Sediment-skiss		Bild	
Nivåer

0-5 cm gråsvart, mest svart på översta ytan ytsediment med gyttja 5-15 cm grå lera relativt homogen med lite sandinslag och växtdelar, inga tydliga skikt i leran

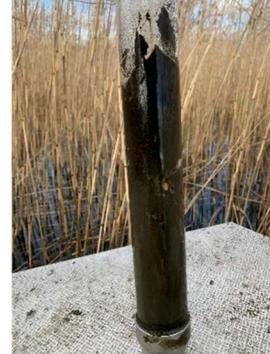
Nr: GAS 6	Datum: 2020-03-09		Vattentemp: 4°C	
Område: Galären		Koordinater: 6630422/708831		
Lokal	Vattendjup (m)	Botten-substrat	Nivå: (m under bottentytan)	
GAS 6	0,7		0-5 cm	5-15 cm
Sediment-skiss Nivåer 0-5 cm mörk svart, löst gyttjig massa vassdelar

5-15 cm fast grå lera	Bild

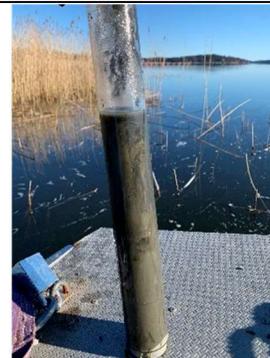
Nr: GAS 7	Datum: 2020-03-06		Vattentemp: 4°C	
Område: Galären		Koordinater: 6630399/708865		
Lokal	Vattendjup (m)	Botten-substrat	Nivå: (m under bottentytan)	
GAS 7	1,3		0-5 cm	5-15 cm
Sediment-skiss Nivåer

0-5 cm brunsvart lös gyttja 5-15 cm relativt fast grå lera inga tydliga skikt sandinslag och växtdelar, inga tydliga skikt i leran		Bild

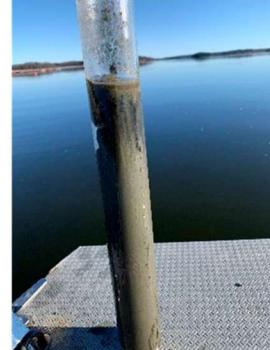
Nr: GAS 8	Datum: 2020-03-06		Vattentemp: 4°C	
Område: Galären		Koordinater: 6630383/708911		
Lokal	Vattendjup (m)	Botten-substrat	Nivå: (m under bottentytan)	
GAS 8	1,6		0-5 cm	5-15 cm
Sediment-skiss Nivåer

0-5 cm gråsvart lös gyttja med inslag av sand 5-15 cm relativt fast grå sandig lera inga tydliga skikt			Bild

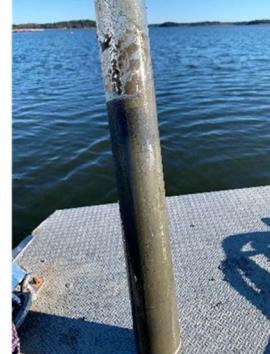
Nr: GAS 9	Datum: 2020-03-06		Vattentemp: 4°C	
Område: Galären		Koordinater: 6630397/708903		
Lokal	Vattendjup (m)	Botten-substrat	Nivå: (m under bottentytan)	
GAS 9	1,8		0-5 cm	5-15 cm
Sediment-skiss Nivåer

0-5 cm sandig gyttja, gråsvart 5-15 cm relativt fast grå sandiglera inga tydliga skikt			Bild

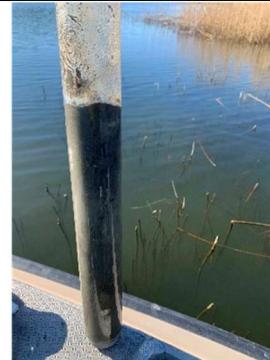
Nr: GAS 10	Datum: 2020-03-06	Vattentemp: 4°C	
Område: Galären	Koordinater: 6630406/708886		
Lokal	Vattendjup (m)	Botten-substrat	Nivå: (m under bottentytan)
GAS 10	1,75		0-5 cm 5-15 cm
Sediment-skiss Nivåer 0-5 cm sandig gyttja, gråsvart

5-15 cm relativt fast grå sandiglera inga tydliga skikt		Bild

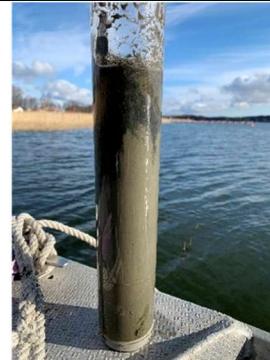
Nr: GAS 11	Datum: 2020-03-09	Vattentemp: 4°C
Område: Galären	Koordinater: 6630404/708889	
Lokal	Vattendjup (m)	Botten-substrat
GAS 11	1,2	Nivå: (m under bottenytan)
Sediment-skiss		Bild
Nivåer 0-4 cm mörk gråsvart, barkbitar löst gyttjig

4-15 cm relativt fast grå sandiglera inga tydliga skikt

Övrigt: Togs i vasskanten östra änden av udden		Anders Attelind / Sophia Lind

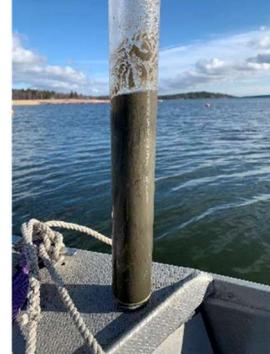
Nr: GAS 12	Datum: 2020-03-09	Vattentemp: 4°C
Område: Galären	Koordinater: 6630412/708933	
Lokal	Vattendjup (m)	Botten-substrat
GAS 12	1,5	Nivå: (m under bottentytan) 0-5 cm 5-15 cm
Sediment-skiss Nivåer 0-5 cm mörk gråsvart, löst gyttjig

5-15 cm relativt fast grå relativt mörk lera 15 cm- Grå fast lera		Bild

Övrigt: På tänkt plats för fågelplattform		Anders Attelind / Sophia Lind

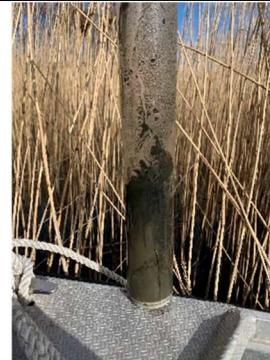
Nr: GAS 13	Datum: 2020-03-09			Vattentemp: 4°C
Område: Galären		Koordinater: 6630416/708799		
Lokal	Vattendjup (m)	Botten-substrat	Nivå: (m under bottentytan)	
GAS 13	0,5		0-5 cm	5-15 cm
Sediment-skiss		Bild		
Nivåer

0-5 cm mörk gråsvart, löst gyttjig massa vassdelar 5-15 cm fast grå lera

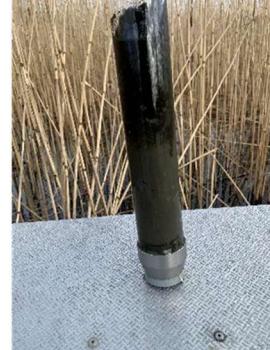
Nr: GAS 14	Datum: 2020-03-09		Vattentemp: 4°C		
Område: Galären		Koordinater: 6630403/708766			
Lokal	Vattendjup (m)	Botten-substrat	Nivå: (m under bottentytan)		
GAS 14	0,8		0-5 cm	5-15 cm	
Sediment-skiss		Bild			
Nivåer

0-5 cm mörk brunsvart, löst gyttjig massa vassdelar 5-15 cm fast grå lera
