# Limnisk utredning av Lommarstranden

## Limnisk utredning av Lommarstranden

#### Norrtälje kommun

#### Svensk Ekologikonsult AB

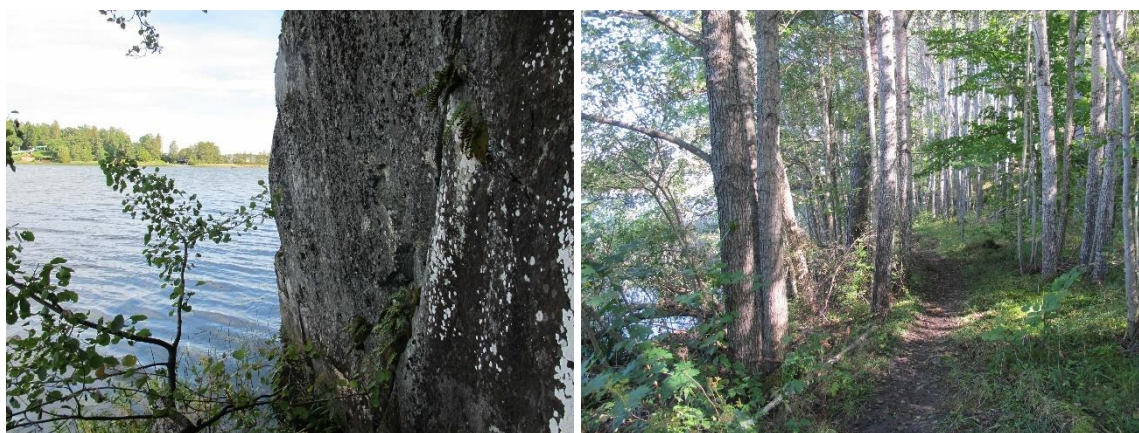
Det undersökta området utgörs av en ca 1 km lång strandsträcka längs sjöns sydöstra del. Landremsan längsmed denna sträcka utgörs i de västra delarna av en brant sluttning ned mot sjön, medan de östra delarna är betydligt flackare.

*I de västra delarna är stränderna ofta branta, ibland lodräta (tv) medan de östra delarna är flackare med bättre förutsättningar för strandvegetation (th).*

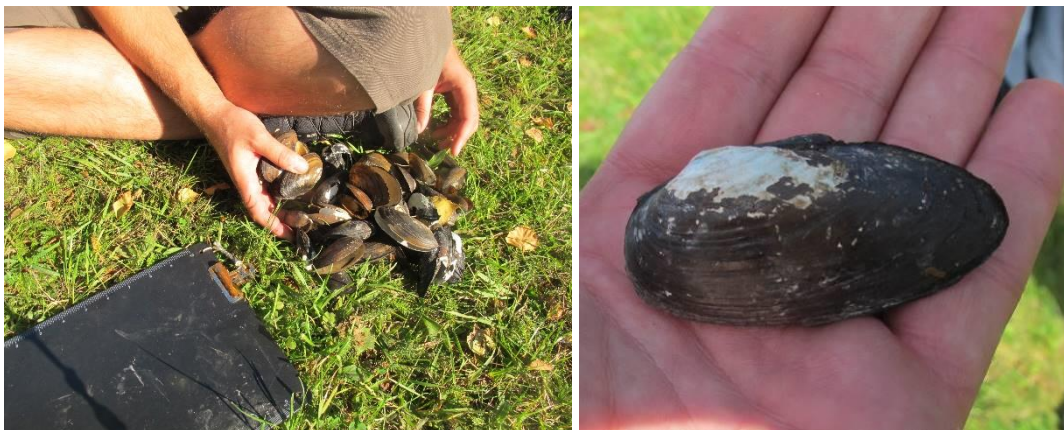
Under musselinventeringen återfanns två arter av stormusslor; allmän dammussla (*Anodonta anatina*) och spetsig målarmussla (*Unio tumidus*). Ingen av dessa är rödlistad eller anses ovanlig i sjöar i regionen. Musslor inventerades vid samma lokaler som dyktransekt 1–6, samt vid Norrtäljeåns inlopp i den östra delen av inventeringsområdet.

Artbestämning och mätning av insamlade stormusslor (tv) samt närbild på spetsig målarmussla (th).

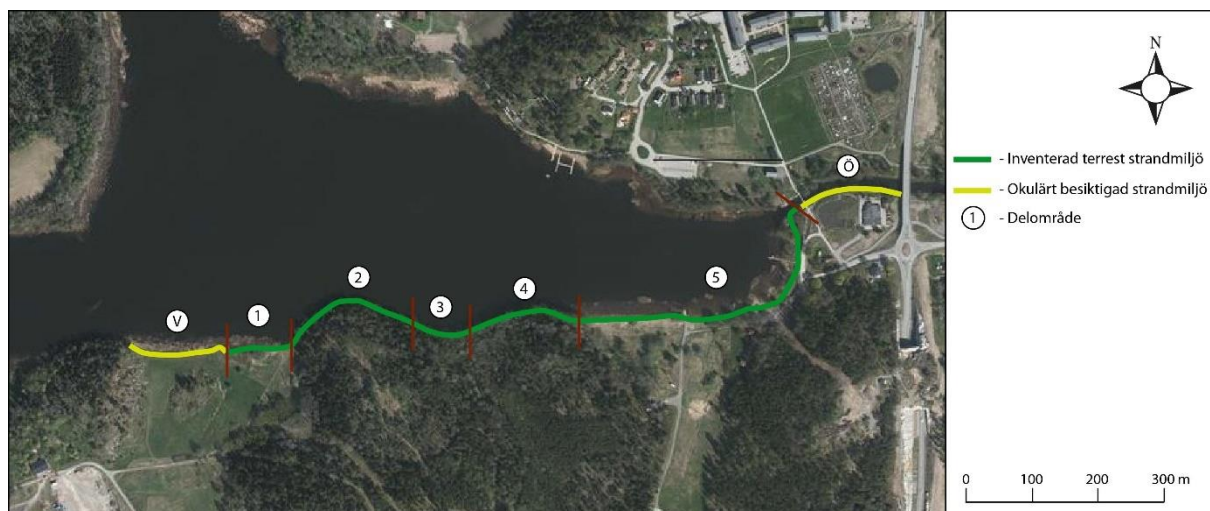
**Karta 3.** Den inventerade strandlinjen delades in i 5 st. delområden. Dessutom okulärbesiktigades området väster och öster om den undersökta strandsträckan.

Under inventeringen delades det undersökta området in i 5 st. delområden (se karta 3 nedan), baserat på strandlinjens varierande karaktär. Område 1 angränsar till en betesmark som tidigare beskrivits uppvisa påtagliga naturvärden, medan områdena 2 och 4 angränsar till områden där höga naturvärden tidigare beskrivits (Enetjärn Natur AB, 2015). Inom de angränsande områdena har en rad naturvårdsarter tidigare påträffats, varför dessa arter eftersöktes specifikt även inom strandremsan. Sökningar i nationella databaser påvisade inte ytterligare förekomst av rödlistade arter inom området.

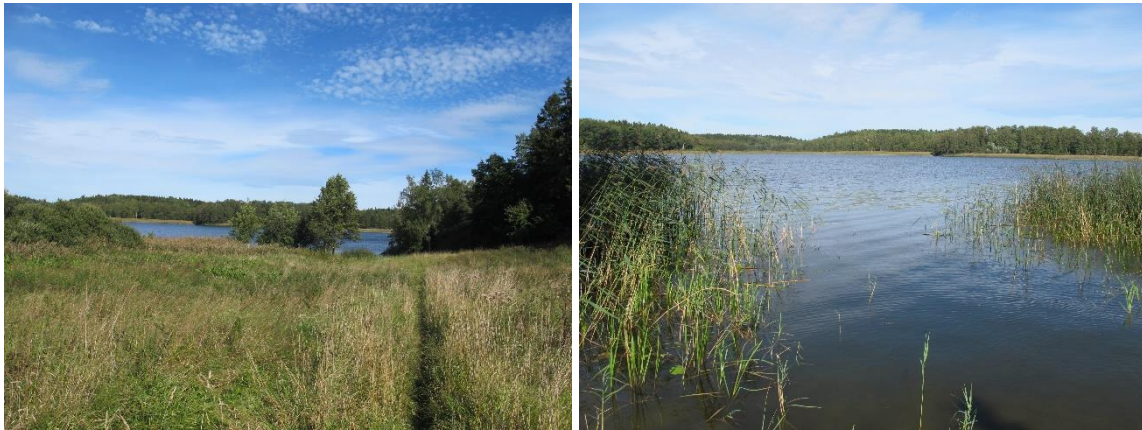
Område 1 domineras av öppen betesmark och slagen ängsmark som genomkorsas av en mindre väg, vilken leder ned till sjön. Nere vid vattnet återfinns enstaka alar och snår med salix. De västra delarna av vattenbrynet kantas av ett vassbälte som sedan öppnar upp sig i en liten vik. Stranden är flack och lerig, bevuxen med bl.a. vass, säv, svärdsilja och topplösa. Stranden är mycket lättillgänglig.

*Betesmark och slagen ängsmark som övergår i vassbälte mot sjön (tv) samt öppningen i vassen (th).*

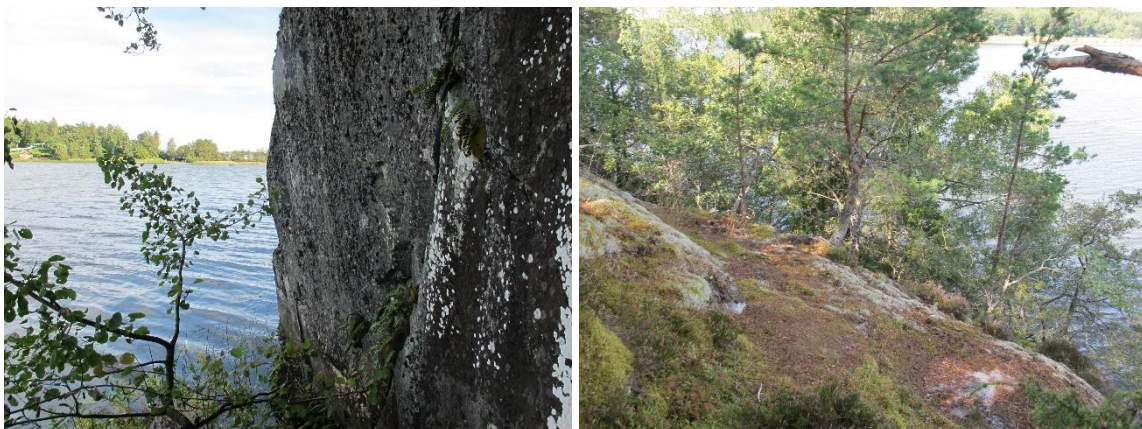
Området karakteriseras av en brant häll som stupar ned mot vattnet varpå strandlinjen bitvis är mycket svårtillgänglig och det bitvis är omöjligt att förflytta sig längsmed vattnet till fots. Där klipphöllarna är som brantast förekommer ingen vegetation vid strandlinjen medan de sektioner där höllarna har en flackare lutning är vegeterade. Det går inte att tala om ett sammanhängande trädskikt även om ett flertal trädarter förekommer; t.ex. al, tall, asp, gran ek och rönn. På höllarna domineras marktäcket av mossor, lavar, ljung och bärris.

*Brant berghäll som sluttar ned i sjön med 90° vinkel (tv) samt brant klippa med sparsam trädvegetation invid sjön (th).*

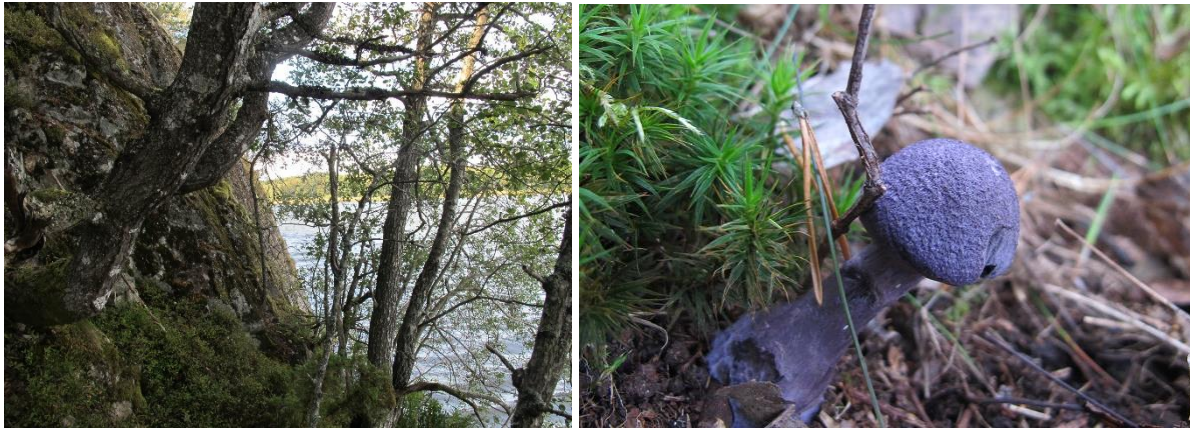
Det förekommer även avsatser längs med hållarna och nere vid vattnet där det förekommer lite annorlunda vegetation, då miljön är fuktigare. Här återfinns förutom mossor och bärris även stensöta, måbär samt en del svampar. Bl.a. påträffades Barrviolspindling (*Cortinarius hircynicus*), också känd som violspindelskivling (se bild nedan). Denna art klassificeras som "nära hotad" (NT) enligt den svenska rödlistan och utgör även signalart för skog med höga naturvärden enligt Skogsstyrelsen.

*Trädbevuxen avsats på klippa som sluttar mot sjön (tv) samt närbild på barrviolspindling (th).*

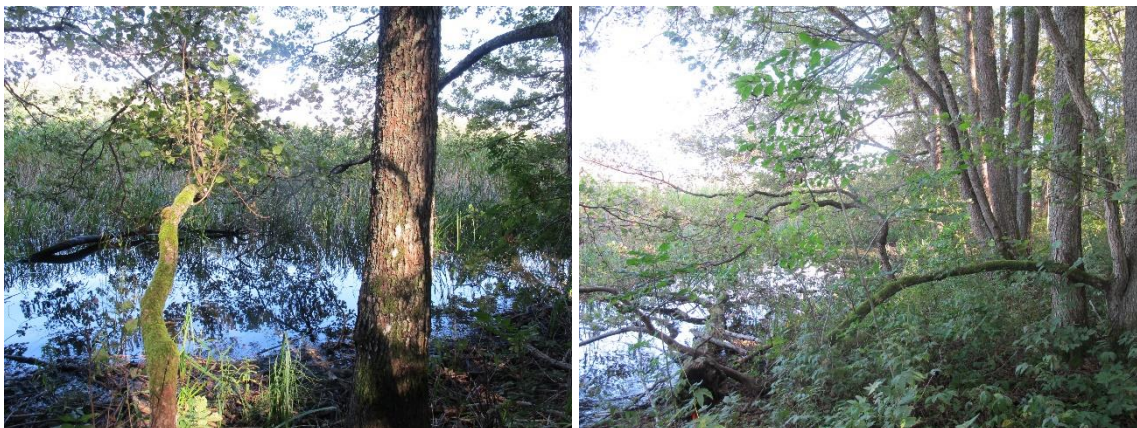
Inom område 3 blir strandens lutning flackare och substratet vid stranden utgörs framförallt av sten och grus. Alarna som växer längsmed vattnet blir grövre och hänger bitvis ut över vattnet. Utöver alar så utgörs trädskiktet av björk, asp, ask (ett enskilda ungt exemplar) och salix. Det förekommer dessutom en hel del död ved i strandkanten. I Områdets östra del finns även ett mindre vattendrag som har sitt utlopp i sjön via en trumma. Vattendraget löper från det mer höglänta området i söder om promenadstigen genom en stenig och relativt grund fåra (se bild nedan). Vattendraget var vid inventeringstillfället torrlagt, men det blottade, renspolade substratet tyder på att vattendraget har betydande vattenföring under delar av året. Längsmed vattnet består markvegetationen av bl.a. strandlysing, topplösa, vattenskräppa, iris, vattenmärke.

*Överhängande vegetation samt strandnära alar.*

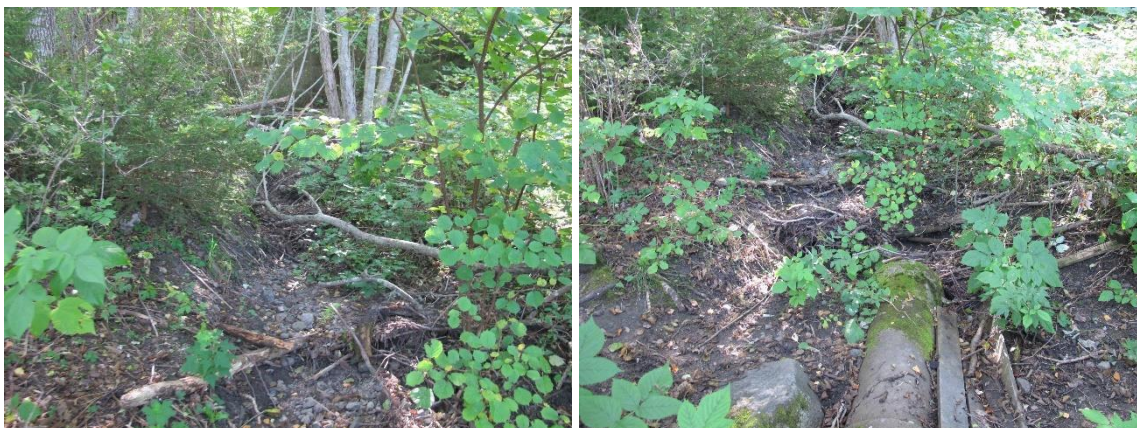
*Ett vattendrag (tv) korsar genom områdets östra del och leds genom kulvert (th) till Lommaren.*

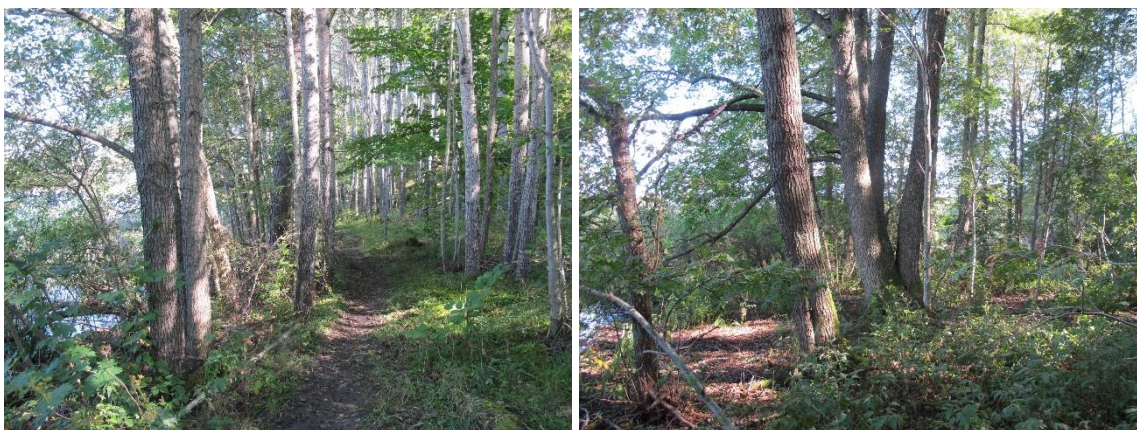
Inom område 4 blir strandens lutning än flackare och det löper en promenadstig parallellt med stranden, vilket medför att tillgängligheten är god. Trädsiktet utgör här en strandnära skog med en hel del äldre träd; bl.a. al, tall, björk och hassel. Bitvis har strandskogen karaktär av en alsumpskog. Markvegetationen utgörs av t.ex. älggräs samt strutbräken. Vid strandkanten är botten grusigare och vassvegetationen är generellt gles. Längs stranden växer bl.a. strandlysing, blomvass och båtmossa (*Fontinalis antipyretica*).

*En promenadstig löper parallellt med vattnet (tv). Vid områdets östra del förekommer grova alar invid sjön (th).*

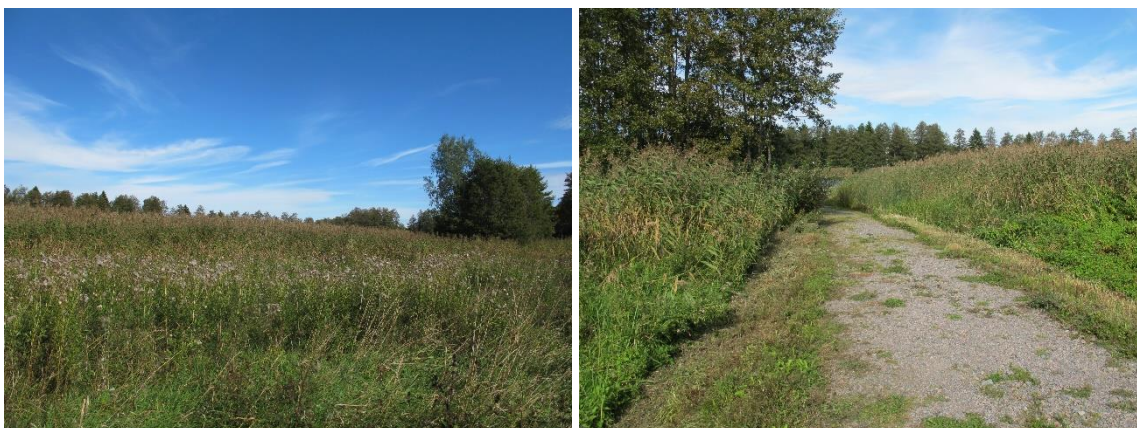
De västra delarna av området utgörs av ett öppet fält/äng som övergår i ett djupt (>20 m) vassbälte mot vattnet. Området avgränsas mot syd i och med ett stängsel, som tidigare utgjort gräns för det militära området kring det nu nedlagda regementet LV 3. Träd saknas nästan helt, med undantag av enstaka alar och salix. Innanför vassbältet utgörs vegetationen av gräs, blomvass, älggräs, vattenpilört, vinda ock kråklöver. Då det löper en stig genom denna del av området är tillgängligheten god.

*Ängsmark innanför omfattande vassbälte (tv) samt grusväg genom vassbältet ned till öppning vid sjön (th).*

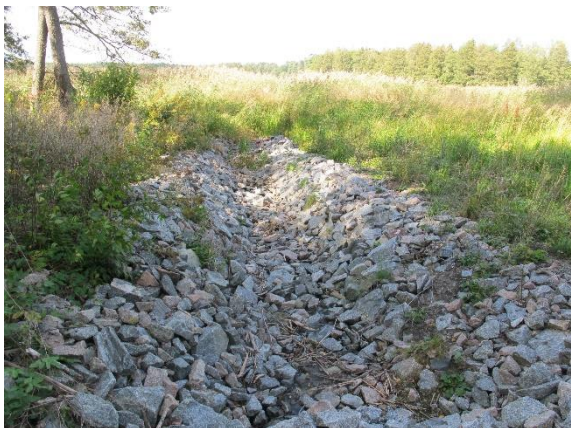
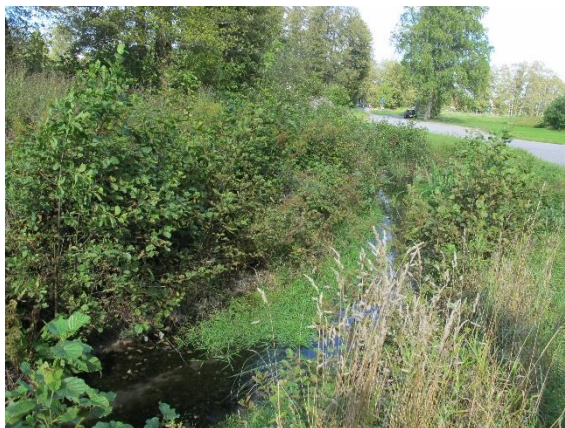
Längre öster ut (efter den grusväg som går ned till vattnet) är området invid sjön mer urbant och kantas av villor och asfalterade bilvägar. Påverkansgraden blir än mer påtaglig mot sjöns utlopp, då det finns tydligt konstruerade tillflöden (se bild nedan) samt dagvattendammar. I och invid vattnet återfinns här al, bredkaveldun, säv, svärdsilja, svalting, starr och fackelblomster.

*Anlagt tillflöde (tv) samt dike/damm längsmed sjöns östligaste del (th).*

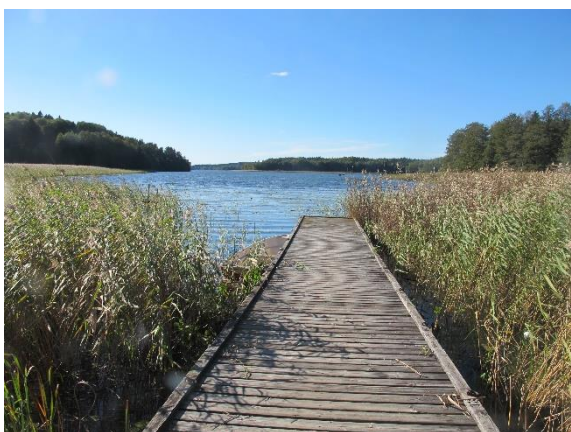
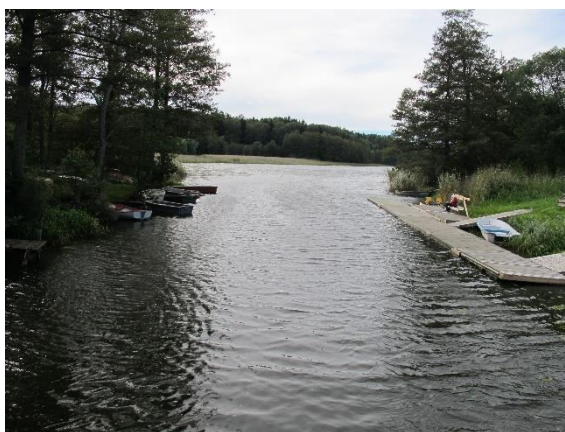
Längst in i den östra viken finns en större brygga (se bild nedan) och vid utloppet (Norrtäljeån) är stränderna anlagda och kantas av bryggor och båtplatser (se bild nedan).

*Brygga längst in i den östra viken (tv) samt bryggor och båtar vid utloppet i Norrtäljeån (th).*

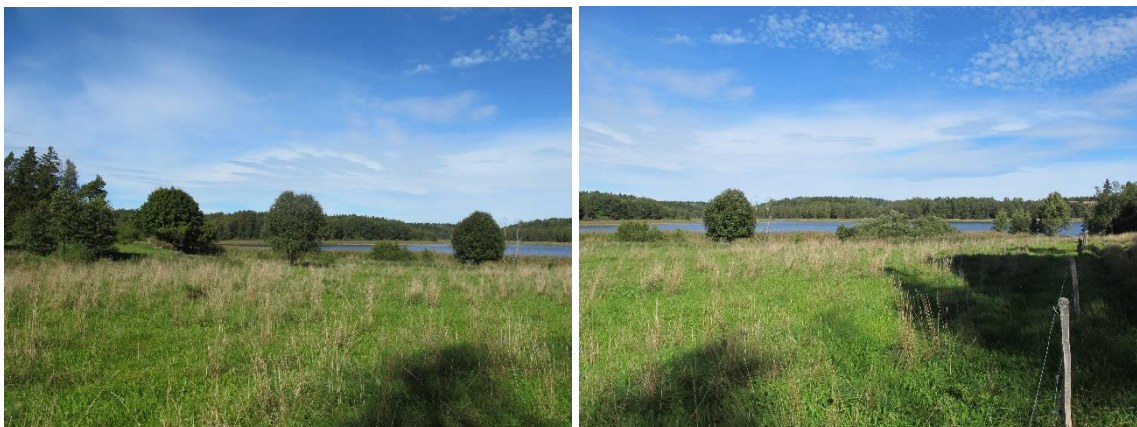
Området utgörs av öppen hagmark med enstaka träd. Närmast stranden återfinns alar och salixsnår, som sedan övergår i ett brett och djup vassbälte.

*Hagmark/ängsmark som sedan övergår i ett vassbälte nere vid sjön.*

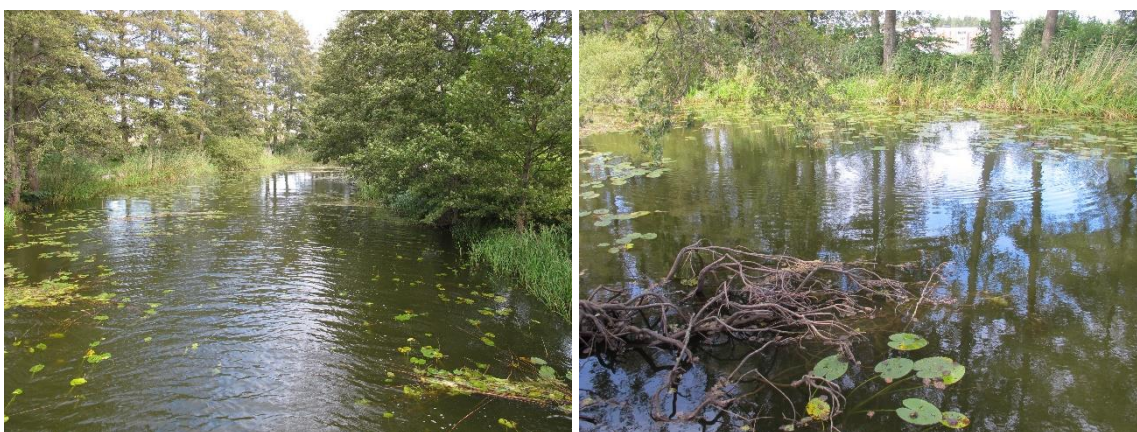
Öster om inventeringsområdet övergår Lommaren i Norrtäljeån. Detta vattendrag uppvisar tydliga indikationer på att hysa betydande naturvärden, även om den också är tydligt påverkad av mänskliga aktiviteter då stränderna delvis är anlagda och vattendraget korsas av ett flertal broar. Norrtäljeån har dock inte inkluderats i den aktuella inventeringen och dess naturvärden bedöms därför inte inom ramen för denna rapport.

*Norrtäljeåns stränder uppvisar bitvis naturvärdeselement som bidrar till vattendragets naturvärde.*

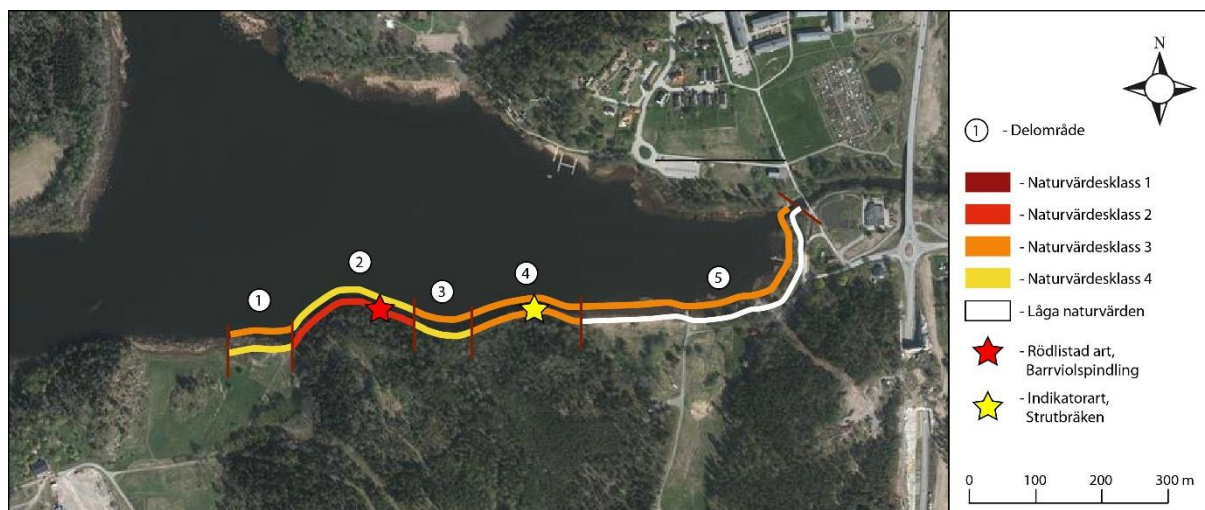
**Karta 4.** Limniska och terrestra områdens bedömda naturvärden. Stjärnor indikerar förekomst av den rödlistade barrviolspindlingen samt indikatorarten Strutbräken.

Utvärdering av karaktärer och klassificering visar att det finns en betydande skillnad mellan förekommande terrestra naturvärden inom de inventerade områdena. Område 2 har det högsta naturvärdet (2) medan område 5 har det lägsta (Lågt). Generellt hyser område 2 och 4 värdefulla biotoper medan område 1 och 3 endast hyser vissa värden ur detta avseende och förekomsten av värdefulla livsmiljöer klassificeras som obetydlig i område 5.
