PM – Utkast 160927

Inventering av risken för markföroreningar

Björnö Östhamra 1:15, Frötuna socken, Norrtälje kommun

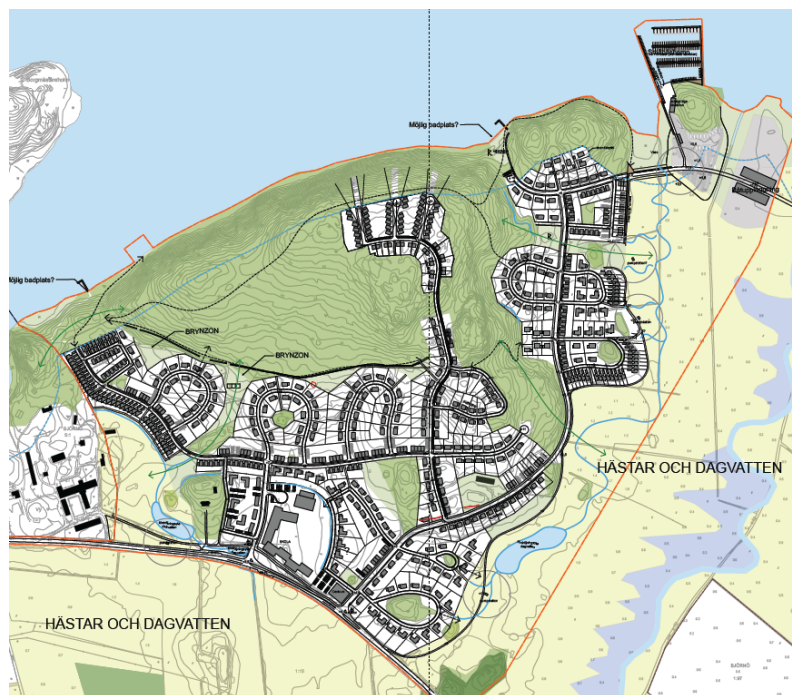
Figur 1. Detaljplaneområde Östhamra 1:15, etapp 2 och 3, daterad 160502 (Arkitekter Engstrand och Speek AB). Röd linje markerar detaljplaneområdet.
