Björnö Ängar

Kulturmiljön kring Björnö gård

Kulturhistorisk konsekvensanalys

Frötuna socken
Norrtälje kommun
Stockholms län
Uppland

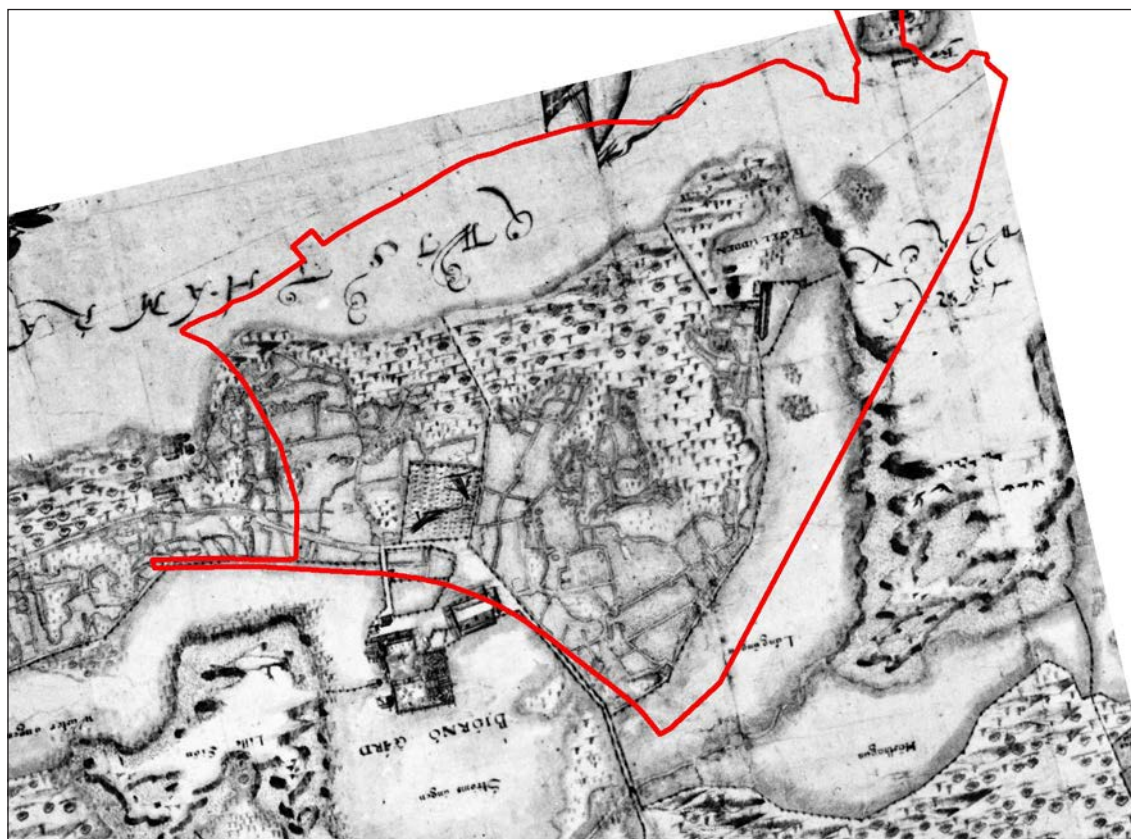
Figur 3. Björnö gård med (delar av) dess mark år 1665. Den röda markeringen visar det berörda planområdet. Skala 1:15 000. Karta från Nordiska museets bildarkiv (originalet är i färg).

I syfte att studera markanvändning genom tiderna, har äldre kartor från mellan 1665 och 1952 studerats. Den äldsta kartan är som ovan nämnts från 1665 (figur 3), och visar läget från tiden innan Björnö gård flyttades (mer om gården nedan). Det bör

Direkt väster om det aktuella utredningsområdet ligger brukningscentrum för Björnö gård. På 1665 års karta syns ett äldre gårdsläge för gården, söder om Björnövägen (se figur 3 ovan). På kartan kan man också se att det vid den tiden låg en ria (torklada) och ytterligare ett par små byggnader på platsen som sedermera togs i anspråk för det nya gårdsläget (detaljbild i figur 6).

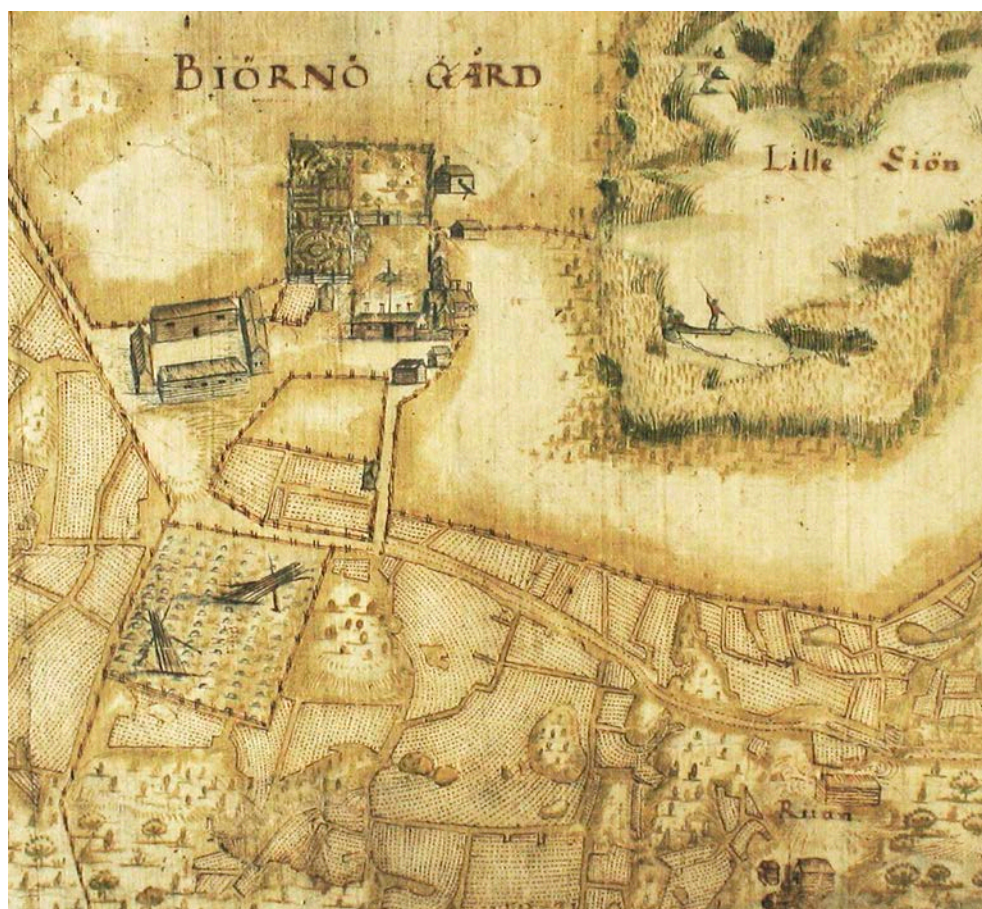
Figur 6. Björnö gård på en karta från 1665. Nedtill till höger i bild ses ett antal små byggnader, bland annat "Riian", vid Norrtäljeviken. Platsen för dessa motsvarar läget för dagens Björnö gård (observera att norr är nedåt på kartan). Bild från Nordiska museets bildarkiv.

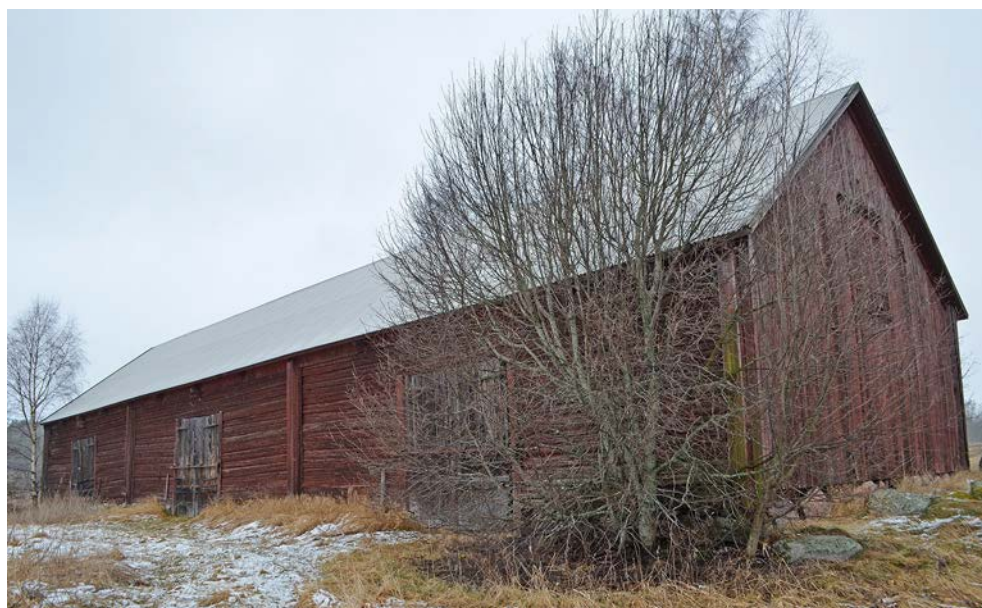
Grund: Kallmurad stengrund.

Stomme: Liggande timmer med utknutar.

Fasad: Timret är bart på östra och västra fasaden. På gavlarna mot söder och norr är timret skyddat av en stående, slät panel. Knutarna har varit inklädda med knutbrädor i senare tid, men dessa är i viss mån borta.

Dörrar: Tre stora dörröppningar vilka är försedda med dubbla dörrblad. Plankdörrar med utanpåliggande bandgångjärn. Svartmålade.

Tak: Sadeltak, täckt med trapetskorrugerad plåt.

Historik: En byggnad ligger i precis samma läge på 1806 och 1819 års karta samt på den häradsekonomiska och Laga skifteskartan. Byggnaden som markerats på 1806 års karta är omnämnd som loge. Byggnaden kan vara uppförd under 1800-talets första hälft och kan möjligen vara densamma som redovisas på de äldre kartorna.

Figur 8. Logen är troligen uppförd under tidigt 1800-tal. Foto mot nordost av Helén Sjökvist.

Logen ligger på den mark som planeras att rymma en skola. Den tycks därmed försvinna enligt planförslaget. Med tanke på dess ålder och kulturhistoriska värde känns detta olyckligt.

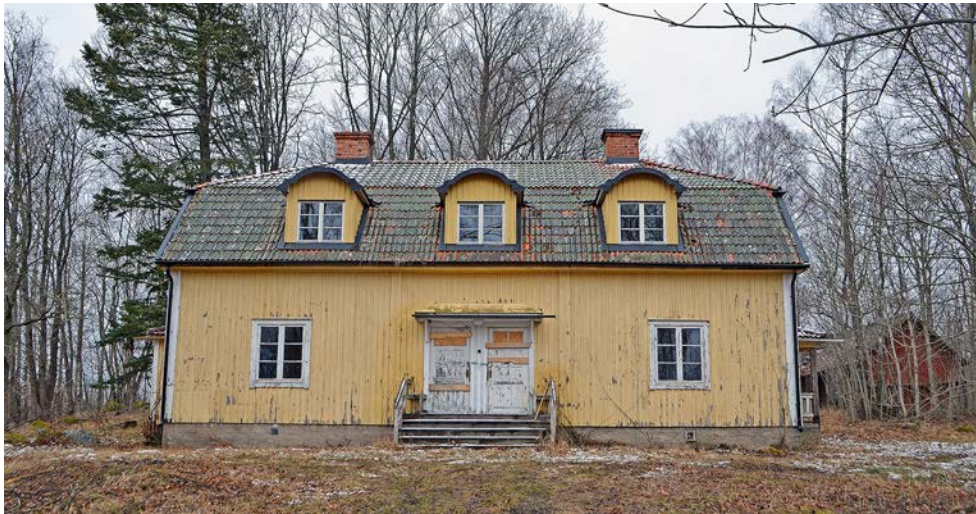
Grund: äldre betonggrund med inslag av sparsten.

Stomme: Troligen plankstomme.

Fasad: Stående locklist, avfärgad med ljusgul oljefärg el. dyl.

Fönster: Tvåluftsfönster med tre rutor i varje båge.

Dörrar: Spegeldörrar, troligen med fönster i de övre speglarna.

Tak: Valmat tak, täckt med tvåkupigt rött tegel. Takkupor mot norr och söder. Skorstenar med profilerat krön.

Övrigt: Byggnaden har flera entréer vilket tyder på att det funnits flera bostäder. Av antalet dass och vedbodas i uthusen att döma kan det ha bott fyra familjer i byggnaden. Man anar även att det finns två kök i bottenvåningen. Inbyggd veranda på västra gaveln

Historik: Byggnaden finns inte med på häradsekonomiska kartan från 1901–06 men bör av utseendet att döma ha tillkommit omkring 1920.

Figur 9. Arbetarbostaden hade förmodligen lägenheter för fyra familjer. Foto mot norr av Helén Sjökvist.

Enligt plankartan daterad 160205 förefaller arbetarbostaden komma att finnas kvar liksom det tillhörande fähuset. Detta vore positivt för att behålla en bebyggelsehistorisk koppling mellan det nya området och Björnö gård som produktionsenhet.

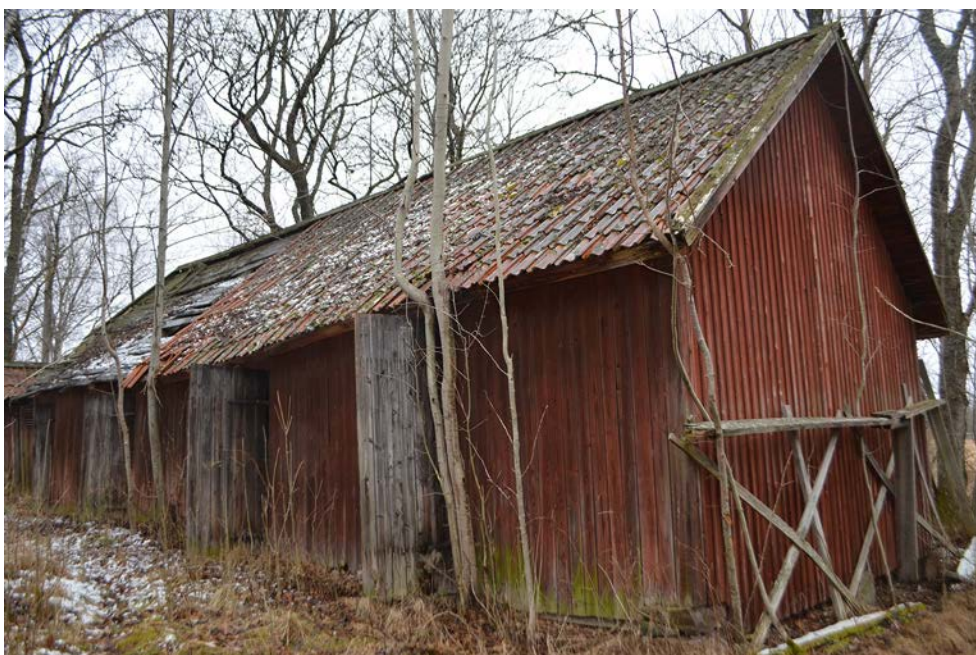
Grund: Stenplintar.

Stomme: stolp-/regelverk.

Fasad: Stående slät panel, avfärgad med falu rödfärg.

Tak: Sadeltak, täckt med tvåkupigt rött tegel. Vindskivor, vattbrädor ochnock av trä.

Historik: Hör sannolikt samman med uppförandet av bostadshuset.

Figur 10. Uthus vid arbetarbostaden. Foto mot nordost av Helén Sjökvist.

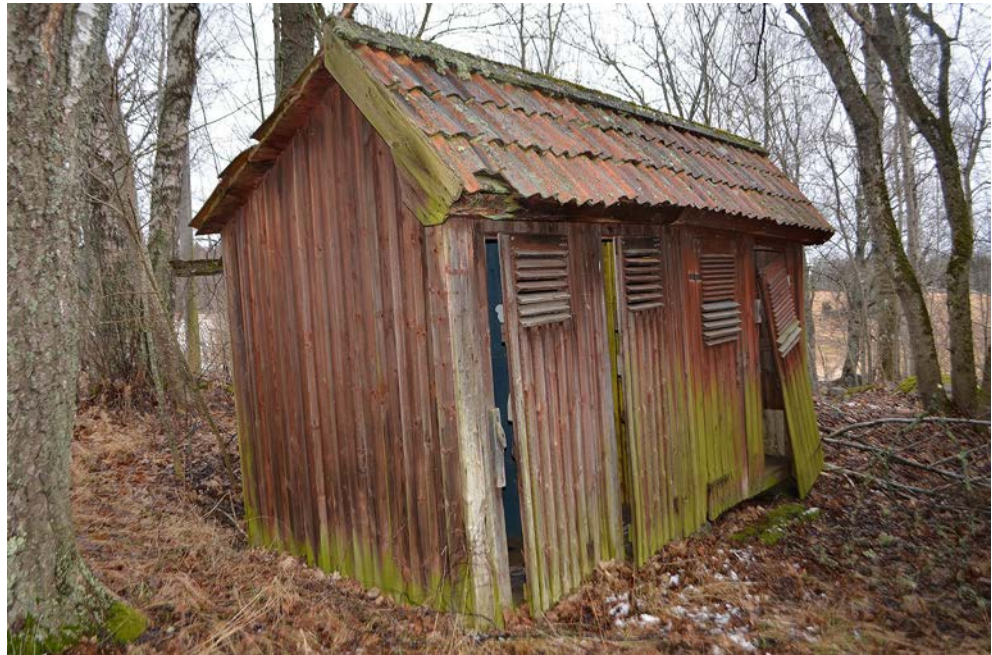
Ursprunglig funktion: Utedass med fyra separata utrymmen.

Grund: Stenplintar.

Stomme: Stolpverk/regelverk.

Fasad: Stående locklistpanel, avfärgad med falu rödfärg.

Dörrar: Plankdörrar med övre del av jalousilameller för visst ljusinsläpp.

Tak: Sadeltak med främre takfallet kortare och brantare än bakre takfallet. Täckt med tvåkupigt rött tegel. Vindskivor ochnock av trä.

Figur 11. dass med fyra dörrar vid arbetarbostaden. Foto mot nordost av Helén Sjökvist.

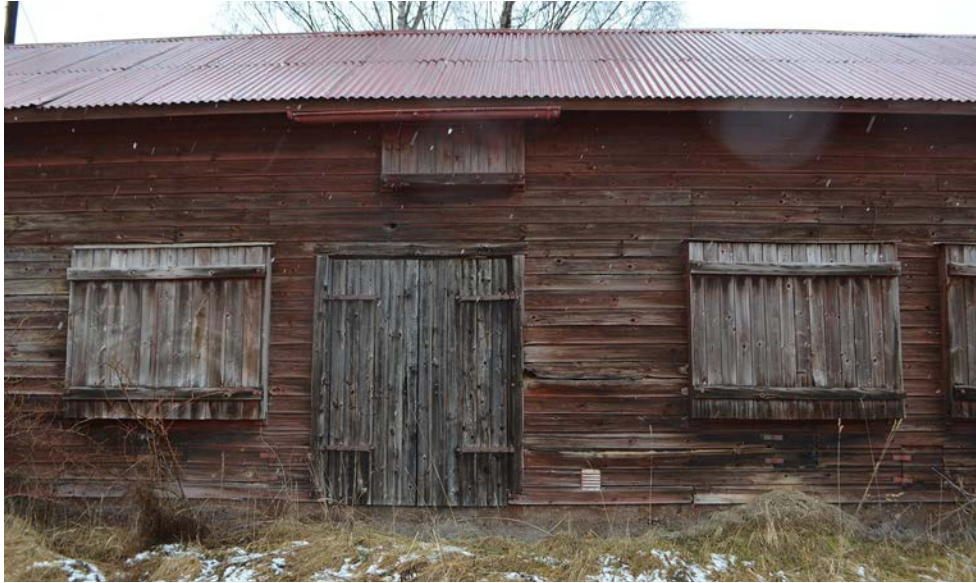
Grund: Äldre betonggrund med inslag av sparsten.

Stomme: Stolp- eller regelverkskonstruktion. Isolerad med sågspån.

Fasad: Liggande fasspontpanel. Avfärgad med falu rödfärg. På östra byggnaden finns fem små luckor i nedre delen av norra fasaden och på den västra tre luckor.

Fönster: Flertalet fönster är igensatta. Enstaka vindfönster mot norr finns kvar. Dessa har en liggande luft med tre rutor. Igensättningarna antyder att fönstren troligen varit relativt stora mot söder.

Tak: Sadeltak, täckt med sinuskorrugerad plåt. Östra byggnaden har en skorsten i rött tegel med lätt profilerat krön.

Historik: Byggnaderna finns med först på 1952 års ekonomiska karta och kan möjligen ha inrymt höns hus. De stora fönstren mot söder är typiska för höns hus liksom de bevarade luckorna i fasaden mot norr. Byggnaderna skulle av utseendet att döma möjligen kunna vara uppförda under 1930-/40-talet.

Figur 12. Hönsbus med igenbommade fönster. Foto mot norr av Helén Sjökvist.

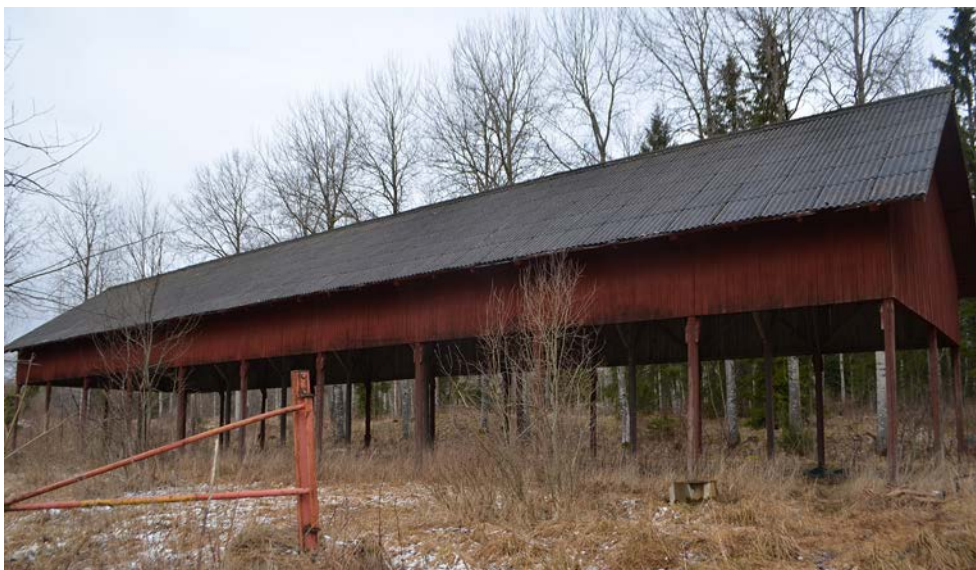
Grund: Stenplintar.

Stomme: Stolpverkskonstruktion som fästs in mot stenplintarna med smidda järn.

Fasad: Stående slät panel som en överbyggnad. Större delen av konstruktionen saknar väggar.

Tak: Sadeltak täckt med eternit. Underliggande stickspån tak på ett undertak av okantade bräder.

Historik: Byggnaden förekommer i kartmaterialet från den ekonomiska kartan 1952. Den finns inte med på häradseconomiska kartan från 1901–06 eller skifteskartan från 1920. Det underliggande spåntaket och förekomsten av stenplintar istället för gjutna betongplintar gör att man kan tänka sig att den troligen är uppförd på 1920-/30-talet.

Figur 13. Torklada, möjligen för virke. Foto mot norr av Helén Sjökvist.

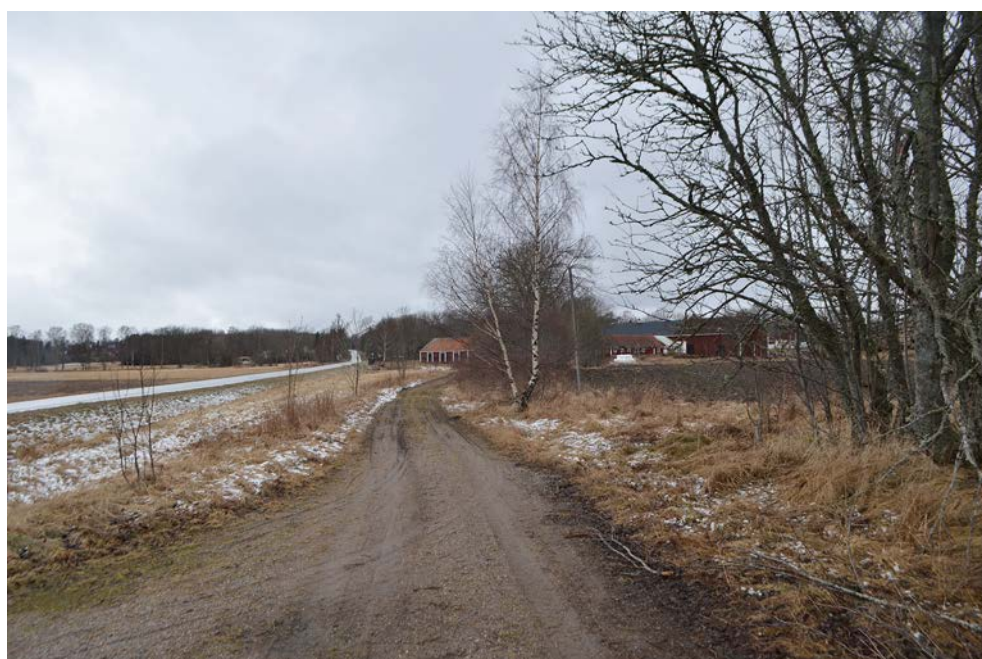
Figur 14. Den gamla vägen med Björnö gård i fonden. Foto mot väster av Helén Sjökvist.

Den äldre vägsträckningen (se figur 14 samt foto på rapportens framsida), som delvis löper parallellt med Björnövägen, har gamla anor. Man kan ana att den följer ungefär samma sträckning som på 1600-tals kartan och i det närmaste exakt samma sträckning som på 1806 och 1819 års karta. Den används idag som brukningsväg, efter det att landsvägen har rätats ut under 1900-talets senare del. Utmed den gamla vägsträckningen finns även en väghållningssten (Frötuna 90:1), vilken står norr om den gamla landsvägen. Kombinationen av den gamla slingrande landsvägen och väghållningsstenen gör att man får anse att vägens kulturhistoriska värde är högt. I dess västra del, som enligt planen skall finnas kvar, har den en alléliknande karaktär som i viss mån understryker gårdens herrgårdsmiljö.

Den äldre vägsträckningen som löper parallellt med Björnövägen, och som finns med från och med 1600-talets karta, tycks inte heller helt tillvaratas i planen. Den krockar med nya vägdragningar samt med en damm för dagvattenhantering. Endast den västliga delen är bevarad i planen.

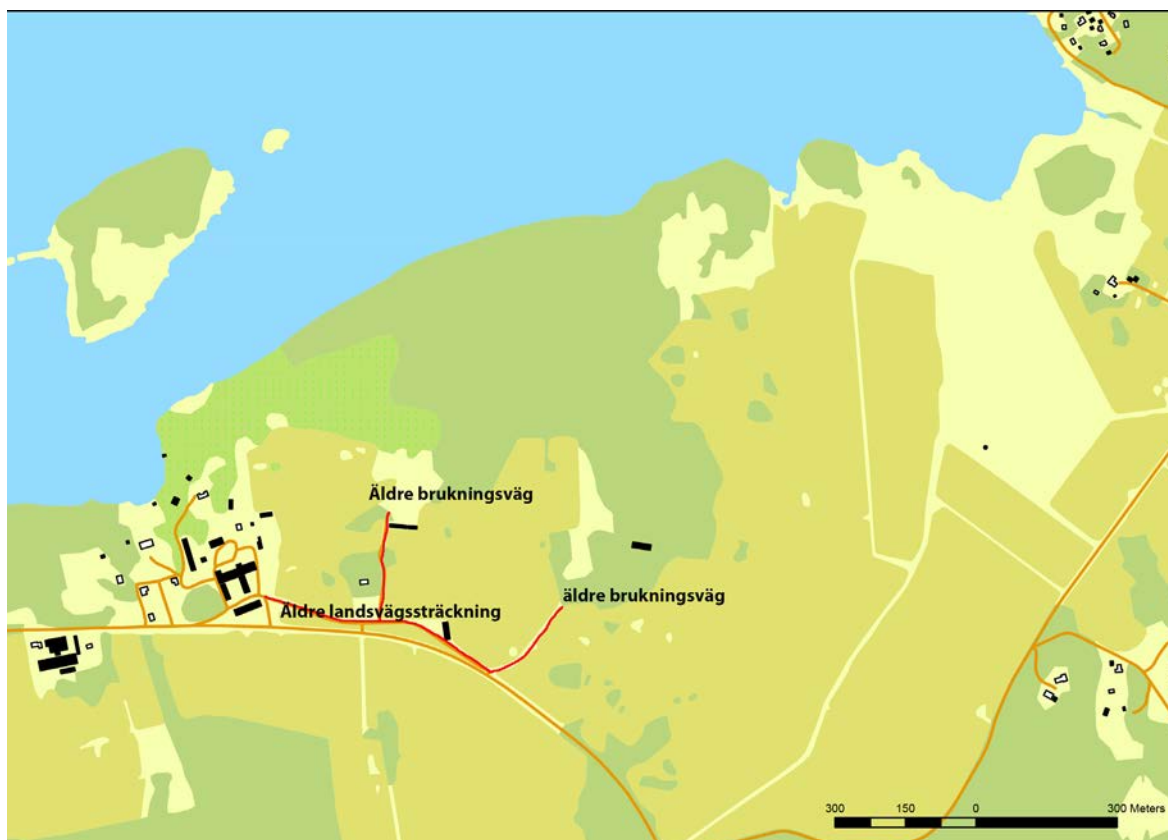
Figur 15. Äldre vägsträckningar i området. Plan: Helén Sjökvist.

olika äldre gårderna har i ett par fall bevarats genom att brukningsvägar har förlagts i dess sträckning. Gärdesstrukturen har på så sätt bevarats även efter det att det inte funnits någon anledning att skilja gårderna åt med stängsel. Brukningsvägen norrut (se figurer 15 och 19) ligger i gränsen mellan det gamla Ladugårdsgärdet och Västra Tegelgärdet och finns med på 1806 års karta då den löpte upp mot en loge i åkermarkens norra del. På 1819 års karta anas även den brukningsväg som löper mot nordöst (figurer 15 och 20) och som då löpte mellan Västra och Östra Tegelgärdet. Strukturen är med viss bakgrundskunskap lätt att avläsa i landskapet.

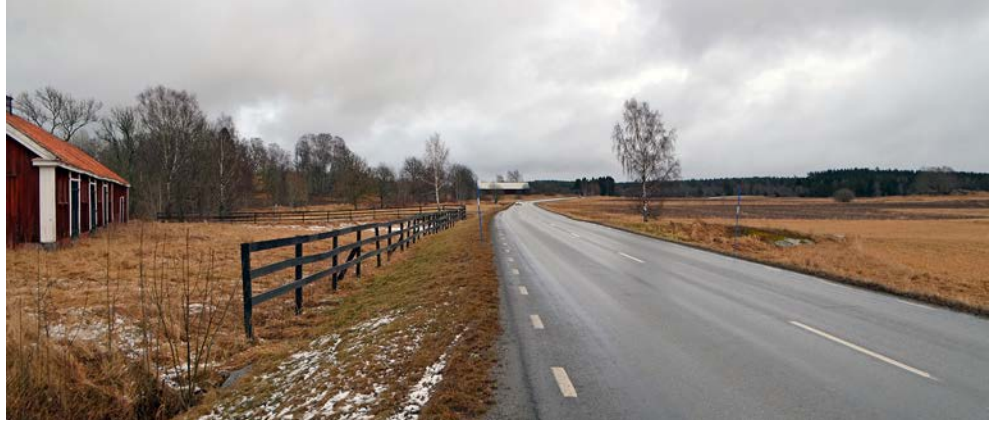
Figur 16. Vy från Björnö gård med åkrarna som breder ut sig på den uppodlade ängsmarken till höger om vägen. Foto mot öster av Helén Sjökvist.

Åkermarken som berörs av exploateringen utgörs i stora delar av Björnö gårds äldsta åkermark. Söder om exploateringsområdet breder den uppodlade, tidigare ängsmarken ut sig (figur 16). De steniga impedimenten i norr gör att åkrarnas flikighet etc. har bevarats, vilket ger ett ålderdomligt intryck (figur 17). Samtidigt finns spår av senare tiders effektivisering av jordbruket med modernare stenrösen och större, sammanhängande åkermarker samt 1800-talets utdikning och uppodling av de gamla ängsmarkerna.

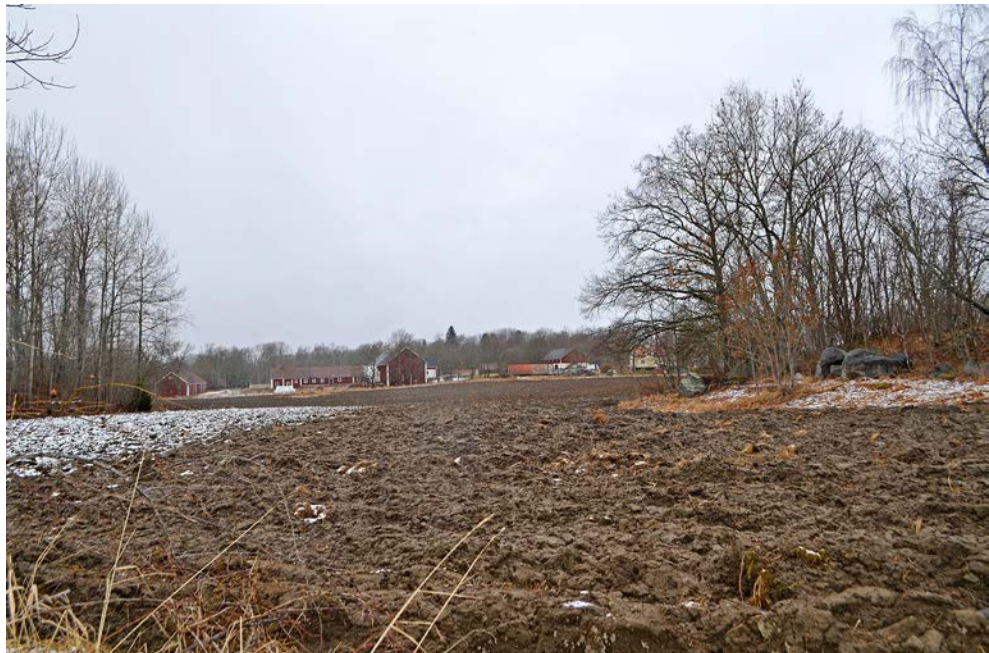
Figur 17. Impedimenten gör att åkrarna har behållit en del av sin fläkighet. Vy mot väster och Björnö gård som visar det nu tydliga sambandet mellan gården och omkringliggande ägor. Foto mot väster av Helén Sjökvist.

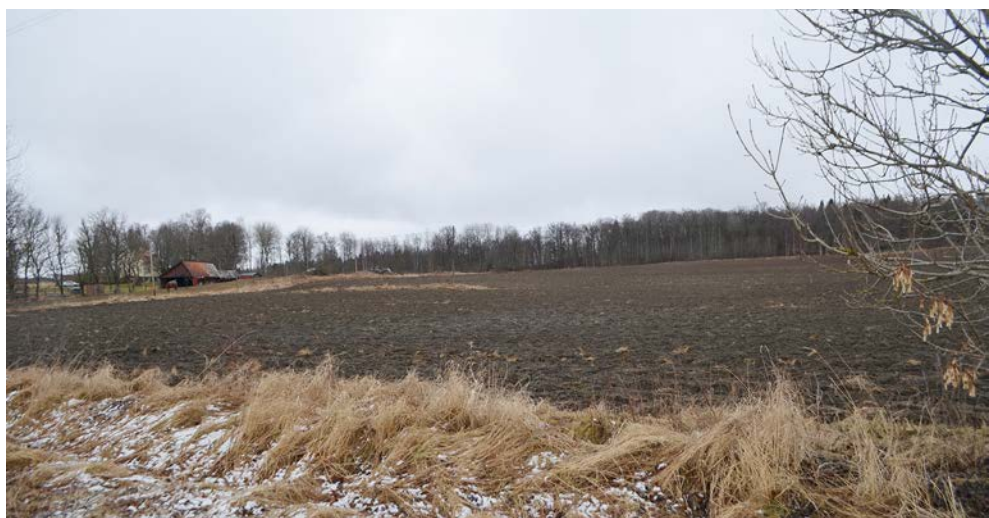
Figur 18. I den bortre delen av den synliga åkermarken och upp mot skogsbrynet planeras bebyggelsen. Området närmast, vilket gränsar mot ekonomigården till Björnö gård kommer att hållas öppen och fri från bebyggelse. Foto mot väster av Helén Sjökvist.

Åkermarkens koppling till äldre brukningsvägar och framför allt till huvudgårdens herrgårdsmässiga bebyggelse är idag tydlig i landskapet (figur 18). Gränserna mellan de

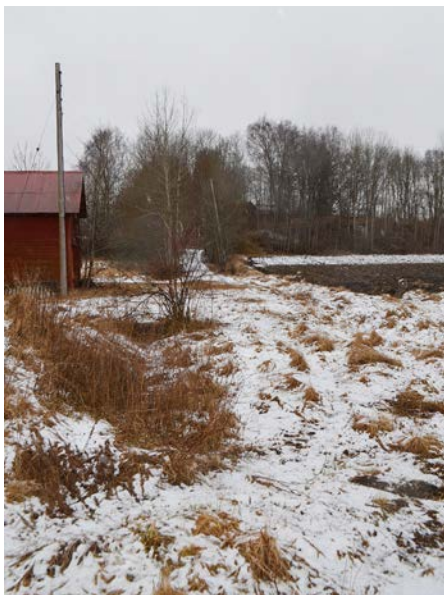
Figur 19. Brukningsväg från hönsbus. Foto mot norr av Helén Sjökvist.

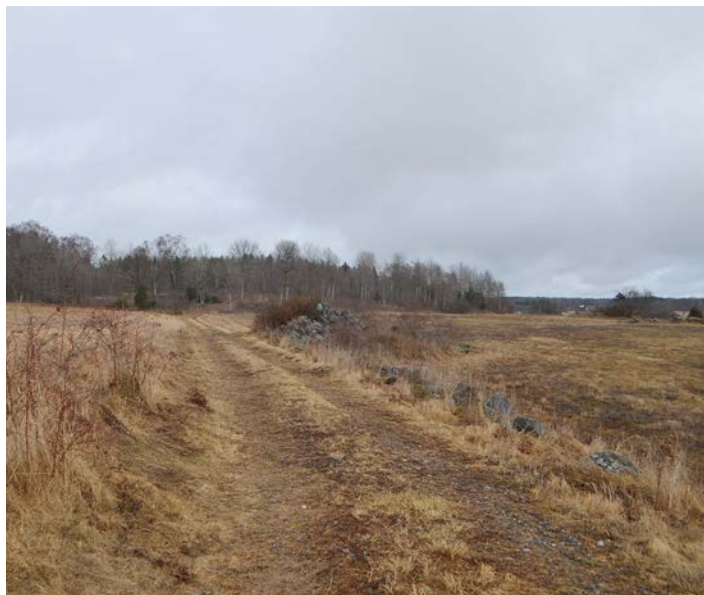
Figur 20. Brukningsväg i sydöstra delen av området. Foto mot nordost av Helén Sjökvist.

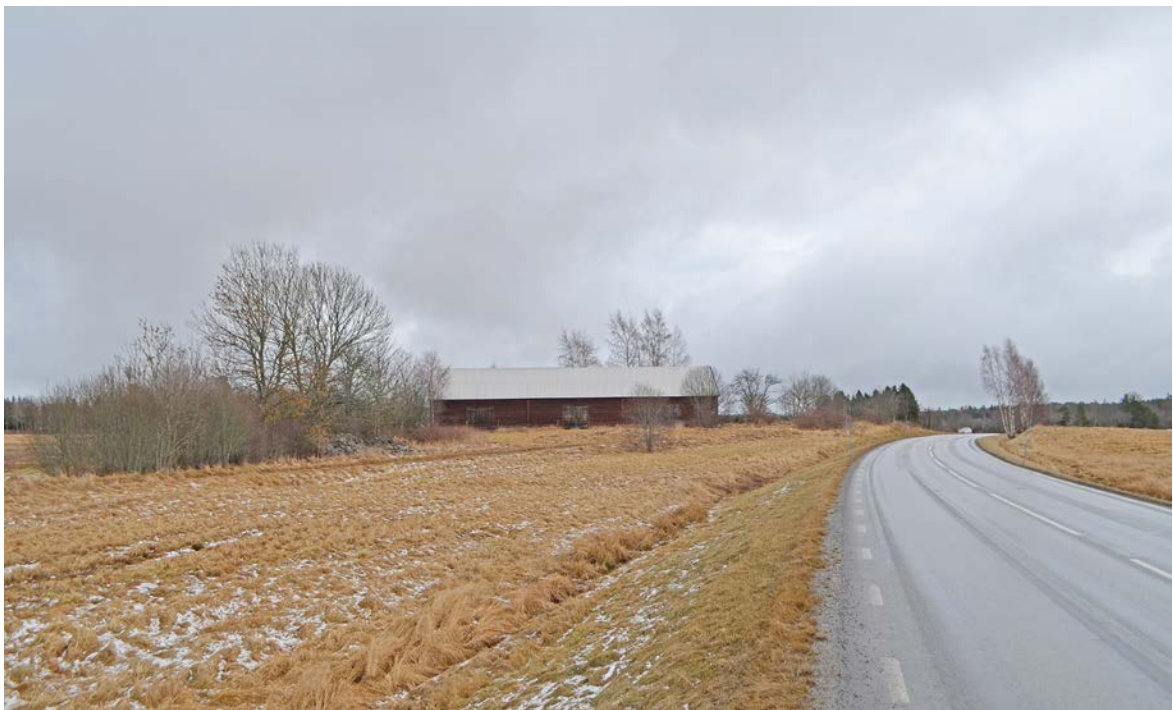
De byggnader som berörs av exploateringen ligger mer avsides från gårdscentrum och representerar verksamheten vid huvudgården under främst 1900-talets första hälft. Den äldsta byggnaden, logen (nr 1 i figur 21), finns dock med på 1806 års karta liksom 1819 års karta över Björnö. Den uppvisar vissa ålderdomliga drag såsom förekomsten av utknutar. De stora dörröppningarna har troligen ersatt äldre, mindre öppningar i takt med att större lass eller maskiner skulle in i byggnaden. Storleken på byggnadskroppen överensstämmer väl med den loge som markerats 1819. Byggnaden representerar det äldre jordbruket där logar kunde ligga i anslutning till åkermarken (figur 22). Då tröskverken blev allmänt förekommande fanns inte längre någon anledning till att ha logar spridda i landskapet. Byggnaden är relativt välbevarad i antikvariskt hänseende och uppvisar spår från olika faser i gårdens historia. Den är en tydlig exponent för ett tidigare agrart skede och har ett högt kulturhistoriskt värde.

Figur 22. Logen ligger exponerad i odlingslandskapet och är väl synlig från landsvägen. Foto mot öster av Helén Sjökvist.

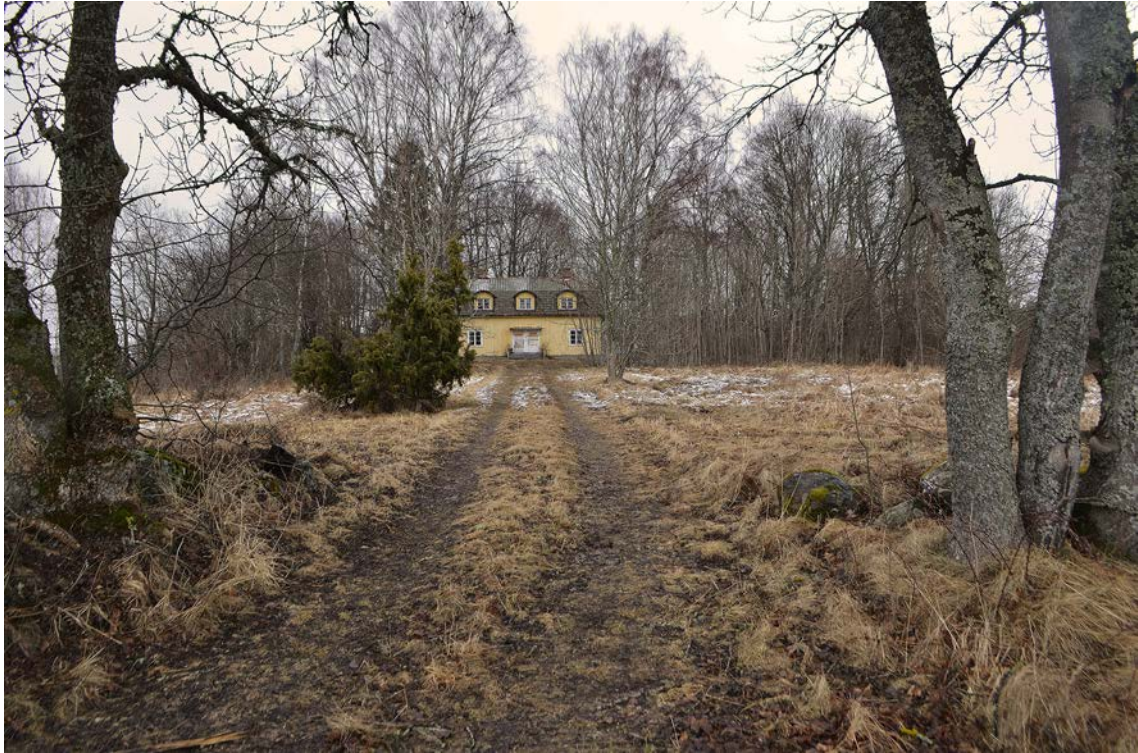
Figur 23. Den gamla arbetarbostaden. Foto mot norr av Helén Sjökvist.

Arbetsarbetsbyggelsen (nr 2 i figur 21) ger en bild av det tidiga 1900-talets stora arbetskraftsbehov vid gården. Bostadshuset ligger på ett impediment på visst avstånd från huvudgården (figur 23). Till bebyggelsen hör ett uthus, som troligen innehållit vedbodas och förråd för de boende, samt ett utedass med fyra separata utrymmen, troligen ett per familj. Den samlade miljön ger en god bild av boendevillkoren för arbetare i början av 1900-talet. Det kulturhistoriska värdet är därmed stort.

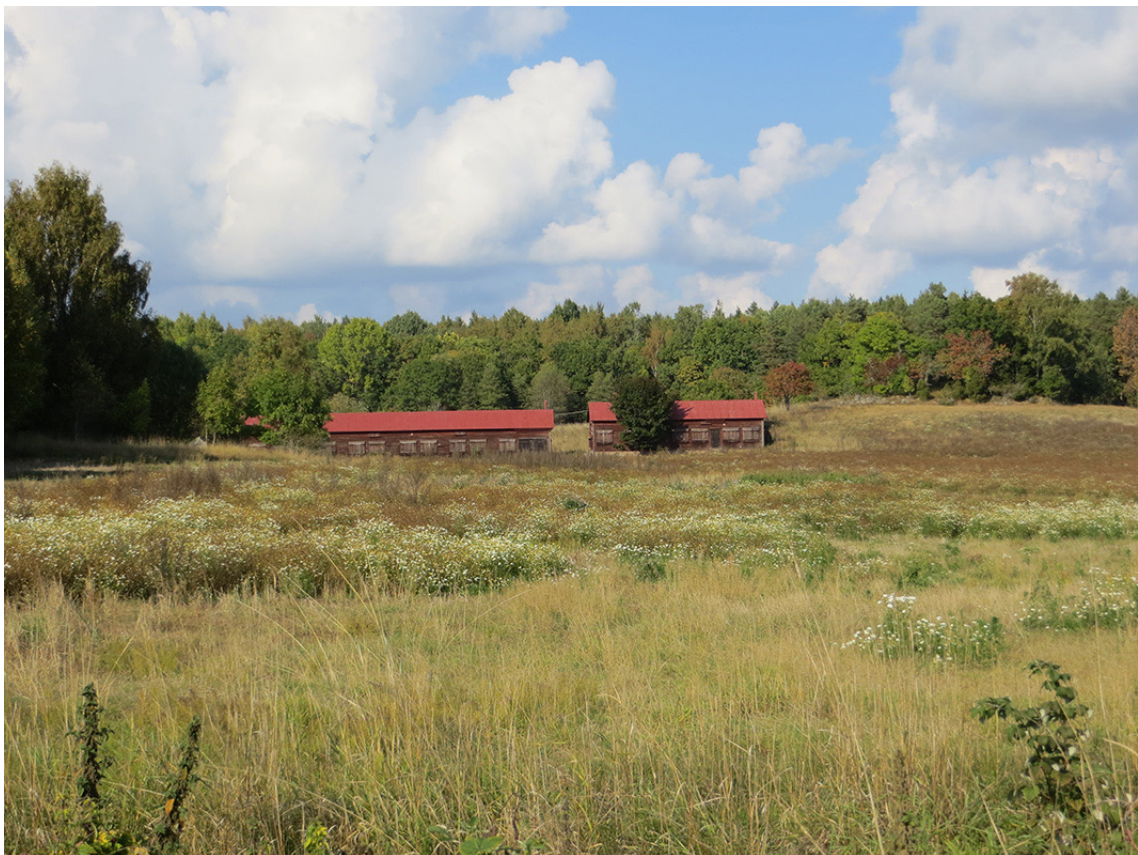
Figur 24. Hönshusen ger viss karaktär åt landskapet. Foto mot norr av Britta Kihlstedt (2013).

Hönshuset (nr 3 i figur 21) är en del av gårdsmiljön kring huvudgården. Möjligen har de utlokaliseras från gårdscentrum för att hönshus inte sällan kan lukta och dra till sig råttor. Byggnaderna representerar ett diversifierat jordbruk och byggnaderna är med sina stora fönster mot söder representativa för hönshusens utformning under 1900-talets första hälft. Under senare delen av 1900-talet har gården blivit alltmer specialiserad och denna typ av byggnader har inte längre varit nödvändiga i produktionen. Idag är byggnaderna tillbommade och det kan vara svårt att förstå deras ursprungliga funktion utan kunskaper om agrar bebyggelse. Som objekt ger de viss karaktär till dagens landskap (figur 24).

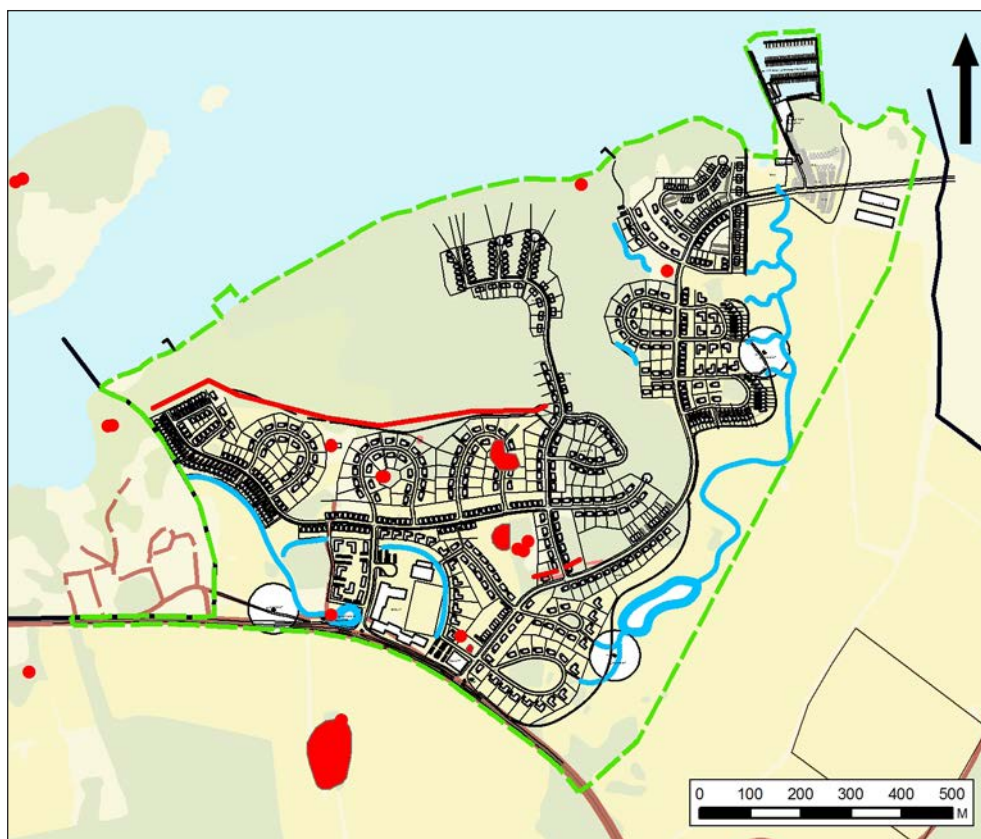
Figur 25. Plan över den planerade bebyggelsen samt lägena för forn- och kulturhistoriska lämningar markerade med röd färg. Skala 1:15 000. Plan: Kristina Jonsson.

Planförslaget har till viss del utformats så att kända fornlämningar ej berörs (se figur 25). Ytterligare arkeologiska undersökningar kommer dock att bli nödvändiga i de fall där bebyggelse berör eller tangerar forn- och kulturhistoriska lämningar.
