# Björnö Ängar

## Kulturmiljön kring Björnö gård

Kulturhistorisk konsekvensanalys

Frötuna socken  
Norrtälje kommun  
Stockholms län  
Uppland

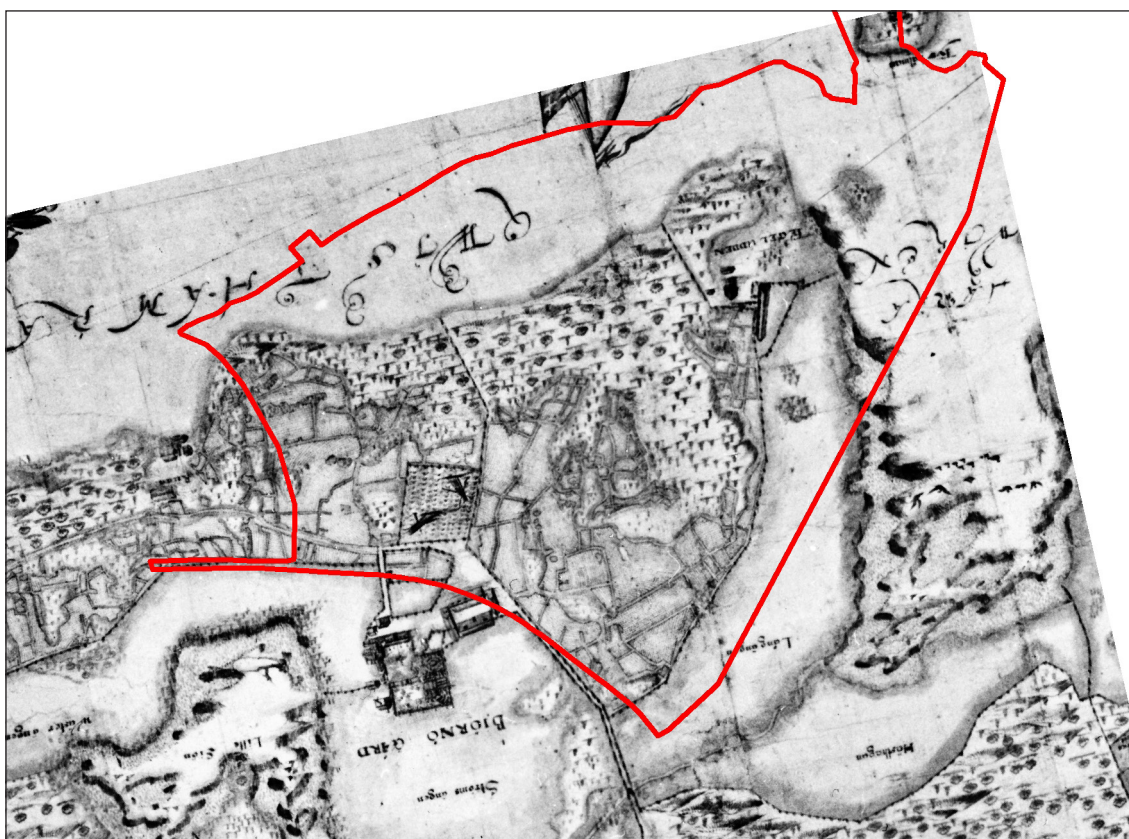
Figur 3. Björnö gård med (delar av) dess mark år 1665. Den röda markeringen visar tidigare utredd planområdesgräns från 2016. Skala 1:15 000. Karta från Nordiska museets bildarkiv (originalen är i färg).

I syfte att studera markanvändning genom tiderna, har äldre kartor från mellan 1665 och 1952 studerats. Den äldsta kartan är som ovan nämnts från 1665 (figur 3), och visar läget från tiden innan Björnö gård flyttades (mer om gården nedan). Det bör här noteras, även om det har liten betydelse i detta sammanhang, att 1600-talskartan är svåra att rektifiera (korrigera vinkel- och skalmässigt) mot senare kartor och dagens koordinatnät. Detta beror på att kartor från denna tid innehåller skal- och vinkelfel som uppstått i samband med karteringen i fält, eftersom geografisk triangulering då ännu inte hade börjat tillämpas (jfr Ehrenswärd 1997:175; Frisk 2000:14ff).

Direkt väster om det aktuella utredningsområdet ligger brukningscentrum för Björnö gård. På 1665 års karta syns ett äldre gårdsläge för gården, söder om Björnövägen (se figur 3 ovan). På kartan kan man också se att det vid den tiden låg en ria (torklada) och ytterligare ett par små byggnader på platsen som sedermera togs i anspråk för det nya gårdsläget (detaljbild i figur 6).

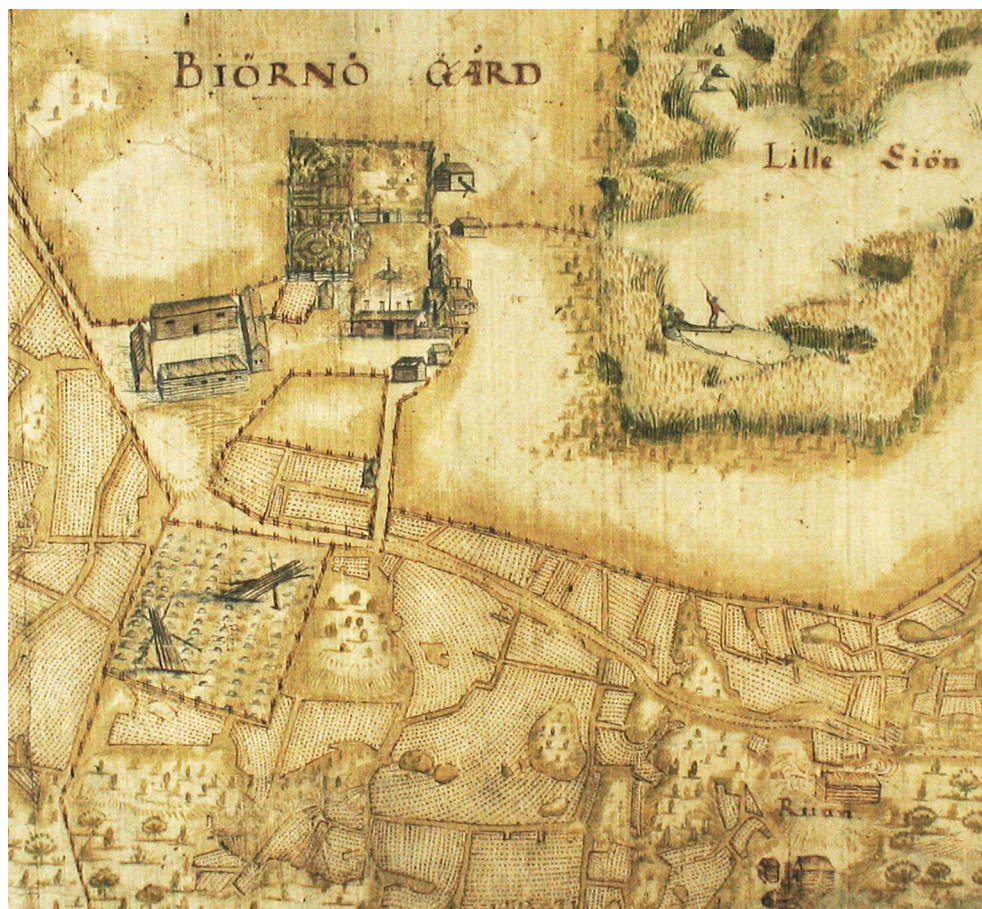
Figur 6. Björnö gård på en karta från 1665. Nedtill till höger i bild ses ett antal små byggnader, bland annat "Riian", vid Norrtäljeviken. Platsen för dessa motsvarar läget för dagens Björnö gård (observera att norr är nedåt på kartan). Bild från Nordiska museets bildarkiv.

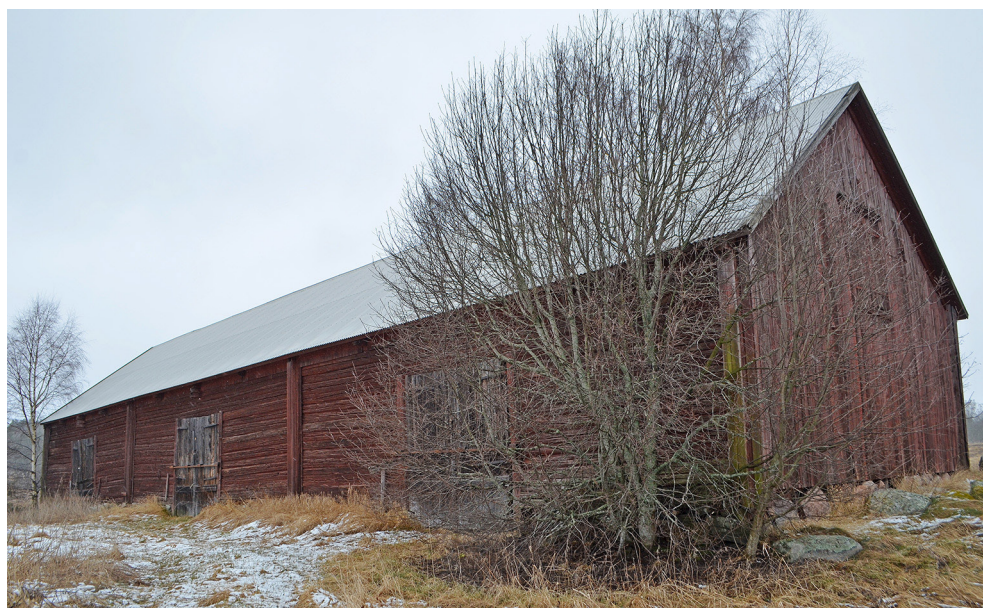
**Grund:** Kallmurad stengrund.

**Stomme:** Liggande timmer med utknutar.

**Fasad:** Timret är bart på östra och västra fasaden. På gavlarna mot söder och norr är timret skyddat av en stående, slät panel. Knutarna har varit inklädda med knutbrädor i senare tid, men dessa är i viss mån borta.

**Dörrar:** Tre stora dörröppningar vilka är försedda med dubbla dörrblad. Plankdörrar med utanpåliggande bandgångjärn. Svartmålade.

**Tak:** Sadeltak, täckt med trapetskorrugerad plåt.

**Historik:** En byggnad ligger i precis samma läge på 1806 och 1819 års karta samt på den häradsekonomiska och Laga skifteskartan. Byggnaden som markerats på 1806 års karta är omnämnd som loge. Byggnaden kan vara uppförd under 1800-talets första hälft och kan möjligen vara densamma som redovisas på de äldre kartorna.

Figur 8. Logen är troligen uppförd under tidigt 1800-tal. Foto mot nordost av Helén Sjökvist.

års karta över Björnö. Den uppvisar vissa ålderdomliga drag såsom förekomsten av utknutar. De stora dörröppningarna har troligen ersatt äldre, mindre öppningar i takt med att större lass eller maskiner skulle in i byggnaden. Storleken på byggnadskroppen överensstämmer väl med den loge som markerats 1819. Byggnaden representerar det äldre jordbruket där logar kunde ligga i anslutning till åkermarken (figur 22). Då tröskverken blev allmänt förekommande fanns inte längre någon anledning till att ha logar spridda i landskapet. Byggnaden är relativt välbevarad i antikvariskt hänseende och uppvisar spår från olika faser i gårdens historia. Den är en tydlig exponent för ett tidigare agrart skede och har ett högt kulturhistoriskt värde. Byggnaden är dock i ett mycket dåligt tekniskt skick, bland annat på grund av de dåligt skyddade knutarna som har medfört rötskador i konstruktionen.

Logen ligger på den mark som planeras att rymma en skola. Den tycks därmed försvinna enligt planförslaget. Med tanke på dess ålder och kulturhistoriska värde känns detta förstås olyckligt. Även hönshuset försvinner men dessa har inte lika högt kulturhistoriskt värde som logen utifrån ålder, avläsbarhet och unicitet. Logens tekniska skick är emellertid dåligt, bland annat på grund av de dåligt skyddade knutarna i konstruktionen och skadedjursangrepp. Vid en rivning bör man dock se om det är möjligt att ta inspiration i logens form, material och faluröda färg då man gestaltar en ny skolbyggnad på platsen. Exempelvis utifrån dess branta takfall, korta takfot, faluröda färg och träpanel, för att på så sätt skapa ett nytt landmärke utefter vägsträckningen. Det finns ett par olika förslag på hur byggnaderna på skolområdet ska placeras. Man kan titta på möjligheten att låta en ny skolbyggnad landa på samma plats som den äldre logen, vända sig mot vägen på samma sätt eller på annat sätt lyfta in återanvända byggnadsdetaljer. På så sätt kan man ta med vissa värden in i den nya bebyggelsen även om originalbyggnaden inte går att bevara. Det kan vara lämpligt med en fotodokumentation innan rivning.

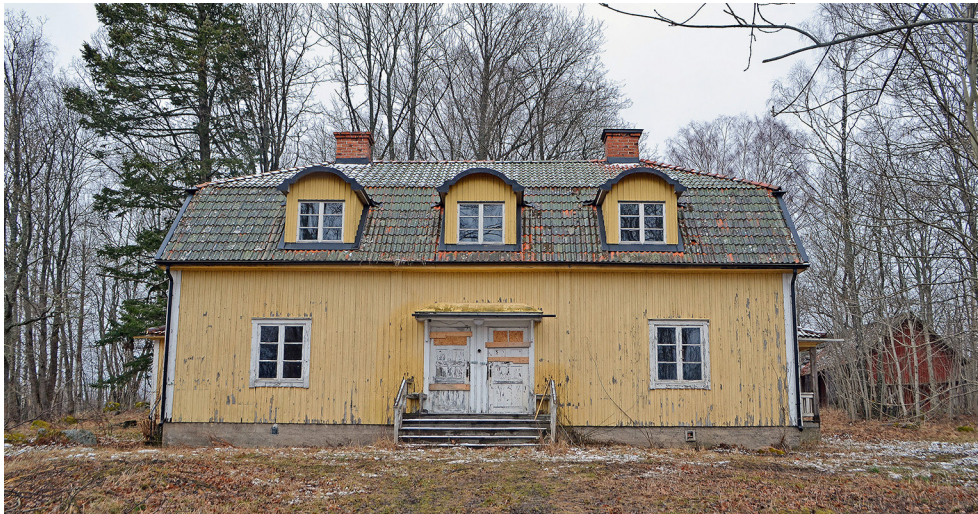
**Grund:** äldre betonggrund med inslag av sparsten.

**Stomme:** Troligen plankstomme.

**Fasad:** Stående locklist, avfärgad med ljusgul oljefärg el. dyl.

**Tak:** Valmat tak, täckt med tvåkupigt rött tegel. Takkupor mot norr och söder. Skorstenar med profilerat krön.

**Övrigt:** Byggnaden har flera entréer vilket tyder på att det funnits flera bostäder. Av antalet dars och vedbodars i uthusen att döma kan det ha bott fyra familjer i byggnaden. Man anar även att det finns två kök i bottenvåningen. Inbyggd veranda på västra gaveln

**Historik:** Byggnaden finns inte med på häradsekonomiska kartan från 1901–06 men bör av utseendet att döma ha tillkommit omkring 1920.

Figur 9. Arbetarbostaden hade förmodligen lägenheter för fyra familjer. Foto mot norr av Helén Sjökvist.

Arbetsarbetsbyggelsen (nr 2 i figur 21) ger en bild av det tidiga 1900-talets stora arbetskraftsbehov vid gården. Bostadshuset ligger på ett impediment på visst avstånd från huvudgården (figur 23). Till bebyggelsen hör ett uthus, som troligen innehållit vedbodar och förråd för de boende, samt ett utedass med fyra separata utrymmen, troligen ett per familj. Den samlade miljön ger en god bild av boendevillkoren för arbetare i början av 1900-talet. Det kulturhistoriska värdet är därmed stort.

Bevarandet av arbetarbostaden möjliggörs i planen. Detta är positivt för att behålla en bebyggelsehistorisk koppling mellan det nya området och Björnö gård som produktionsenhet. Byggnaden tillför historiska värden till platsen. Övriga, enkla uthus omkring arbetarbostaden är i mycket dåligt tekniskt skick och planeras ersättas med nya parhus som placeras symmetriskt i förhållande till den gamla arbetarbostaden. Parhusen tycks gå att förena med de värden som finns i arbetarbostaden. Vid renovering av den äldre byggnaden bör man utgå från de generella kraven i PBL på skydd mot förvanskning (PBL 8 kap 13§) och varsamhet (PBL 8 kap 17§). Det är sannolikt inte behov av mer specificerade varsamhetsbestämmelser för den aktuella byggnaden. Ett tidigare bristande underhåll gör att byggnaden är i behov av upprustning och sannolikt även delvis en anpassning efter vissa moderna byggnadskrav. Att mer generellt följa upp förvanskningsförbud och varsamhetskrav vad gäller exempelvis tak- och fasadmaterial, takform och fönstertyper kan dock vara önskvärt. Runt om byggnaden finns enstaka, sporadiska spår efter trädgårdsväxter men inte några samlade strukturer som kan vara möjliga att lyfta fram i planen. Det är däremot en god tanke att behålla träd och grönska så som är tänkt för att bebyggelsens placering på ett impediment ska bli en avgränsad och tydlig enhet i kulturmiljön.

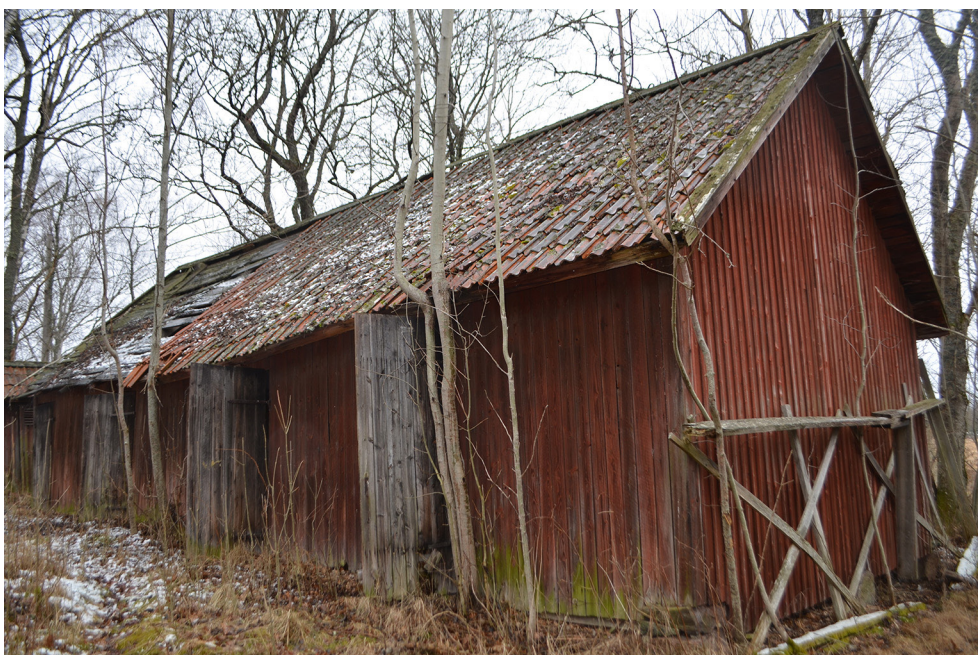
**Grund:** Stenplintar.

**Stomme:** stolp-/regelverk.

**Fasad:** Stående slät panel, avfärgad med falu rödfärg.

**Tak:** Sadeltak, täckt med tvåkupigt rött tegel. Vindskivor, vattbrädor ochnock av trä.

**Historik:** Hör sannolikt samman med uppförandet av bostadshuset.

Figur 10. Uthus vid arbetarbostaden. Foto mot nordost av Helén Sjökvist.

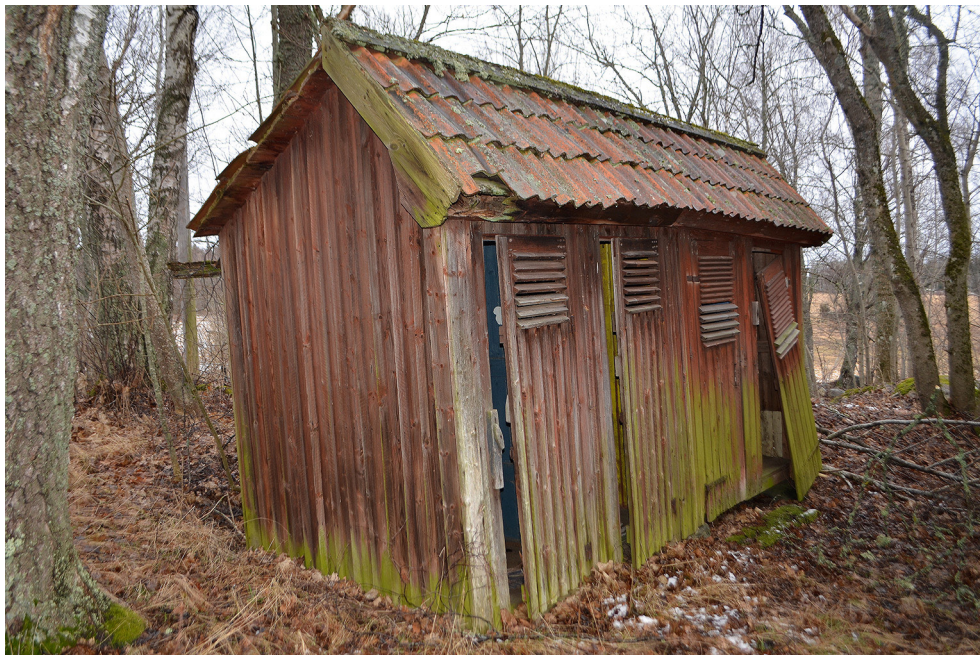
**Ursprunglig funktion:** Utedass med fyra separata utrymmen.

**Grund:** Stenplintar.

**Stomme:** Stolpverk/regelverk.

**Fasad:** Stående locklistpanel, avfärgad med falu rödfärg.

**Dörrar:** Plankdörrar med övre del av jalusilameller för visst ljusinsläpp.

**Tak:** Sadeltak med främre takfallet kortare och brantare än bakre takfallet. Täckt med tvåkupigt rött tegel. Vindskivor ochnock av trä.

Figur 11. dass med fyra dörrar vid arbetarbostaden. Foto mot nordost av Helén Sjökvist.

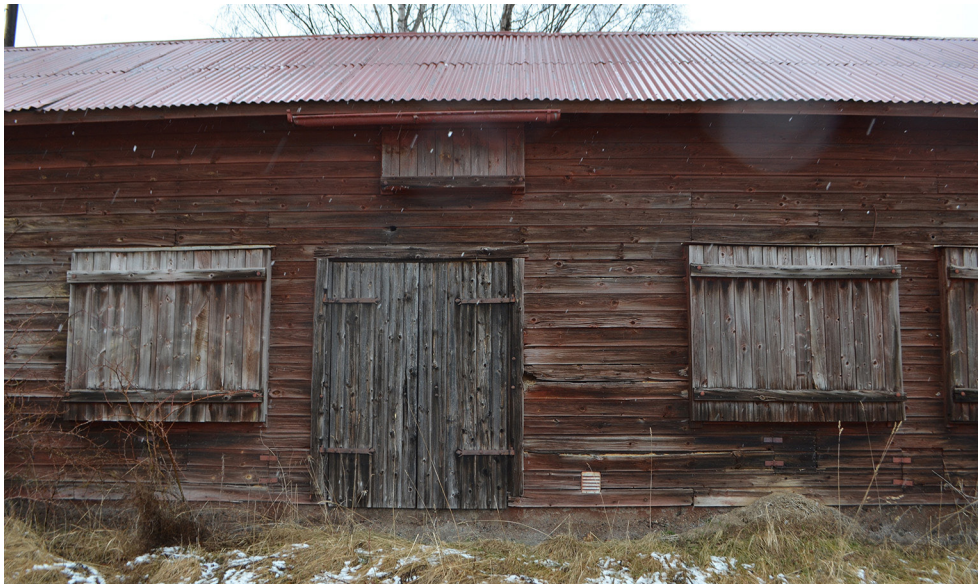
**Grund:** Äldre betonggrund med inslag av sparsten.

**Stomme:** Stolp- eller regelverkskonstruktion. Isolerad med sågspån.

**Fasad:** Liggande fasspontpanel. Avfärgad med falu rödfärg. På östra byggnaden finns fem små luckor i nedre delen av norra fasaden och på den västra tre luckor.

**Fönster:** Flertalet fönster är igensatta. Enstaka vindsfönster mot norr finns kvar. Dessa har en liggande luft med tre rutor. Igensättningarna antyder att fönstren troligen varit relativt stora mot söder.

**Tak:** Sadeltak, täckt med sinuskorrugerad plåt. Östra byggnaden har en skorsten i rött tegel med lätt profilerat krön.

**Historik:** Byggnaderna finns med först på 1952 års ekonomiska karta och kan möjligen ha inrymt hönshus. De stora fönstren mot söder är typiska för hönshus liksom de bevarade luckorna i fasaden mot norr. Byggnaderna skulle av utseendet att döma möjligen kunna vara uppförda under 1930-/40-talet.

Figur 12. Hönshus med igenbommade fönster. Foto mot norr av Helén Sjökvist.

Hönshuset (nr 3 i figur 21) är en del av gårdsmiljön kring huvudgården. Möjligen har de utlokaliseras från gårdscentrum för att hönshus inte sällan kan lukta och dra till sig råttor. Byggnaderna representerar ett diversifierat jordbruk och byggnaderna är med sina stora fönster mot söder representativa för hönshusens utformning under 1900-talets första hälft. Under senare delen av 1900-talet har gården blivit alltmer specialiserad och denna typ av byggnader har inte längre varit nödvändiga i produktionen. Idag är byggnaderna tillbommade och det kan vara svårt att förstå deras ursprungliga funktion utan kunskaper om agrar bebyggelse. Som objekt ger de viss karaktär till dagens landskap (figur 24).

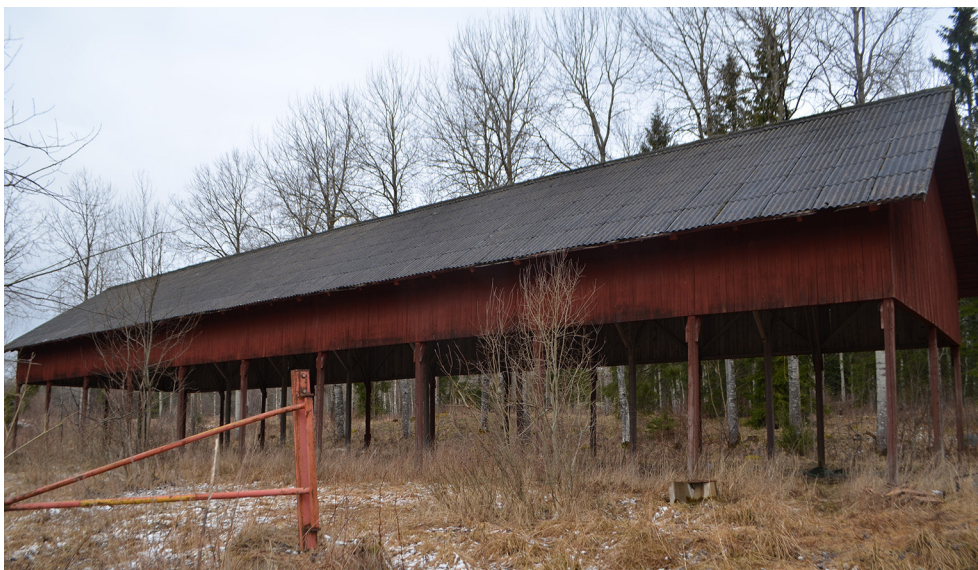
**Grund:** Stenplintar.

**Stomme:** Stolpverkskonstruktion som fästs in mot stenplintarna med smidda järn.

**Fasad:** Stående slät panel som en överbyggnad. Större delen av konstruktionen saknar väggar.

**Tak:** Sadeltak täckt med eternit. Underliggande stickspån tak på ett undertak av okantade bräder.

**Historik:** Byggnaden förekommer i kartmaterialet från den ekonomiska kartan 1952. Den finns inte med på häradseconomiska kartan från 1901–06 eller skifteskartan från 1920. Det underliggande spåntaket och förekomsten av stenplintar istället för gjutna betongplintar gör att man kan tänka sig att den troligen är uppförd på 1920-/30-talet.

Figur 13. Torklada, möjligen för virke. Foto mot norr av Helén Sjökvist.

Torkladan (figur 13) hör möjligen samman med sågverksverksamheten på gården. Byggnaden är välbevarad och ger viss karaktär till landskapet men är svåravläst som enskilt objekt.

Torkladan i områdets nordöstra del kommer att försvinna då det är svårt att finna någon funktion för denna. Byggnaden ingår inte i områdets kärnvärden, även om det är en välbevarad byggnad med vissa kulturhistoriska värden. Konsekvensen får sägas vara liten till måttlig.

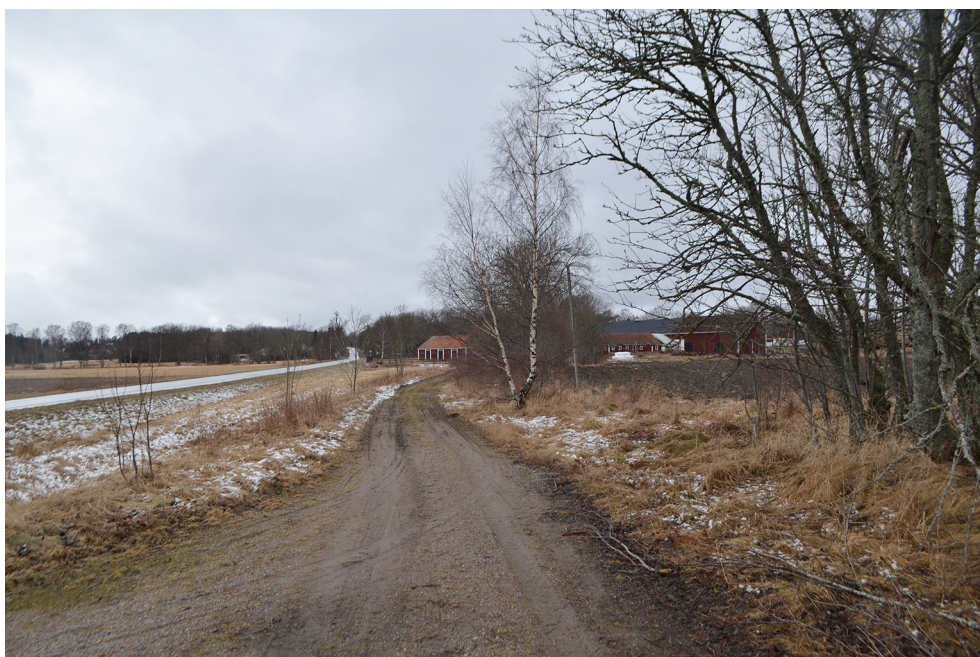
Figur 14. Den gamla vägen med Björnö gård i fonden. Foto mot väster av Helén Sjökvist.

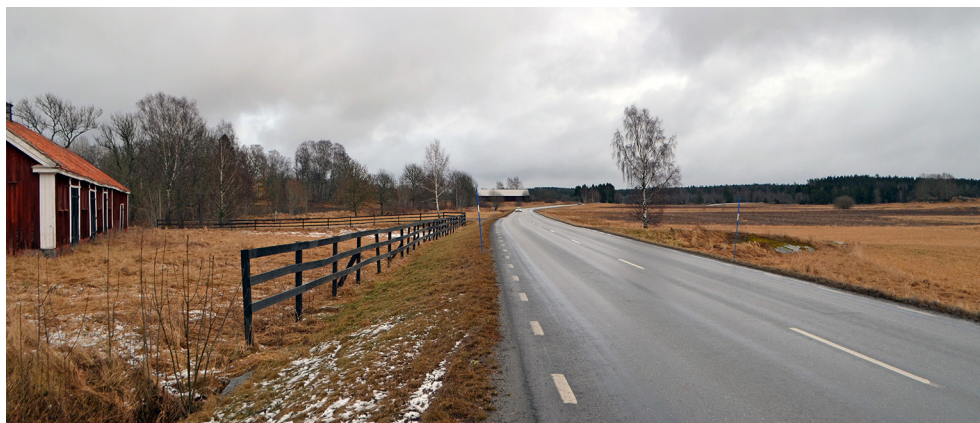
Figur 16. Vy från Björnö gård med åkrarna som breder ut sig på den uppodlade ängsmarken till höger om vägen. Foto mot öster av Helén Sjökvist.

Åkermarken som berörs av exploateringen utgörs i stora delar av Björnö gårds äldsta åkermark. Söder om exploateringsområdet breder den uppodlade, tidigare ängsmarken ut sig (figur 16). De steniga impedimenten i norr gör att åkrarnas flikighet etc. har bevarats, vilket ger ett ålderdomligt intryck (figur 17). Samtidigt finns spår av senare tiders effektivisering av jordbruket med modernare stenrösen och större, sammanhängande åkermarker samt 1800-talets utdikning och uppodling av de gamla ängsmarkerna. Strukturerna och kopplingen till gårdsmiljön ger en tydlig kontext som kan avläsas utan större förkunskaper om området, vilket ger dem ett högt kulturhistoriskt värde. Värdet

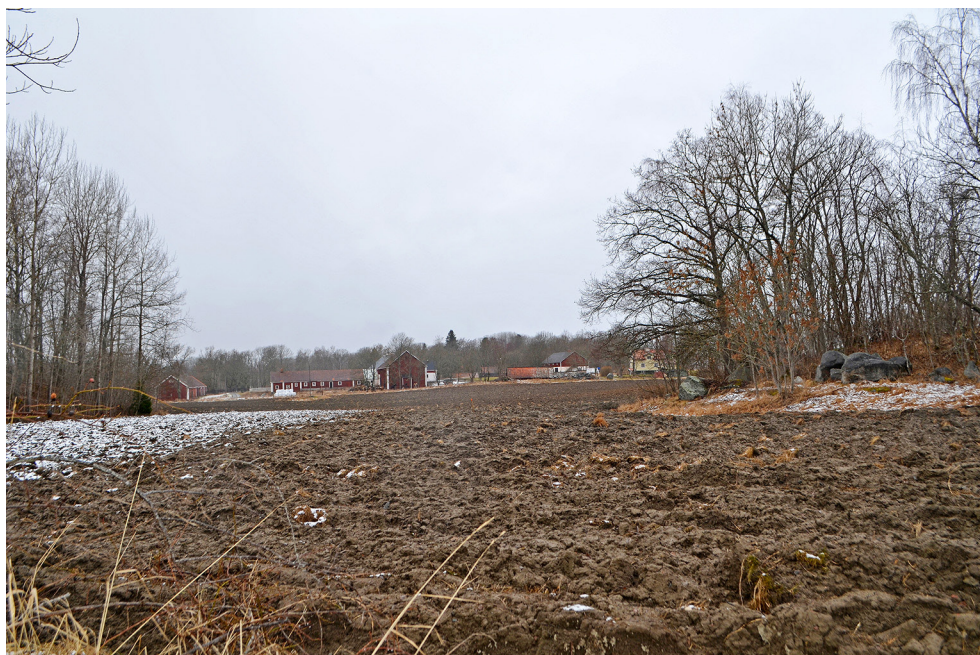
Figur 17. Impedimenten gör att åkrarna har behållit en del av sin flikighet. Vy mot väster och Björnö gård som visar det nu tydliga sambandet mellan gården och omkringliggande ägor. Foto mot väster av Helén Sjökvist.

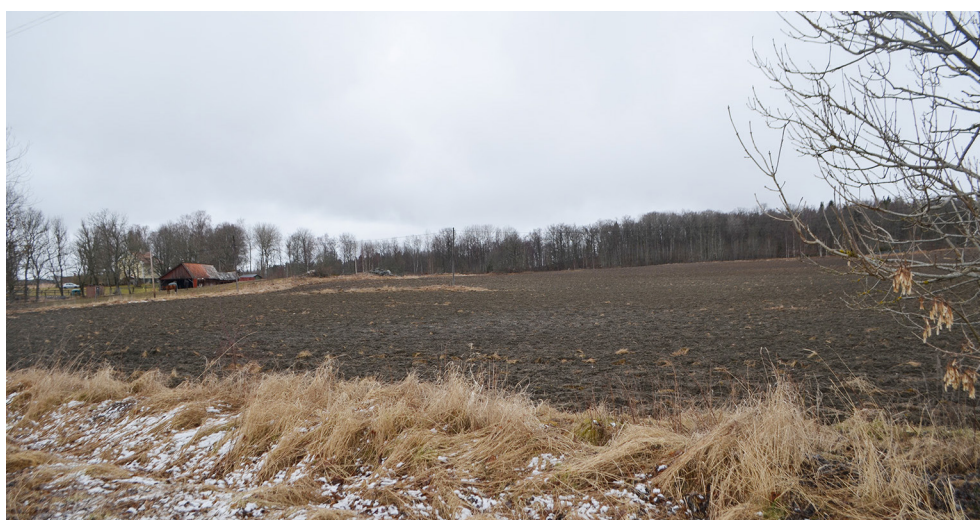
Figur 18. Västra åkergärdet sett mot norr. I det senaste planförslaget kvarstår åkermarken i detta läge i stort sett utan exploatering. Till vänster i bild anas bebyggelsen vid Björnö gård som då ges en övergångszon bestående av äldre åkermark mellan gården och ny exploatering.

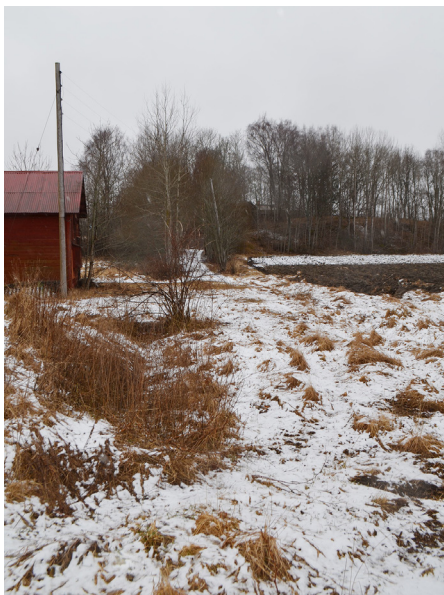
*Figur 19. Brukningsväg i väster ligger i gränsen mellan Ladugårdsgärdet och Västra Tegelgärdet. Foto mot norr av Helén Sjökvist.*

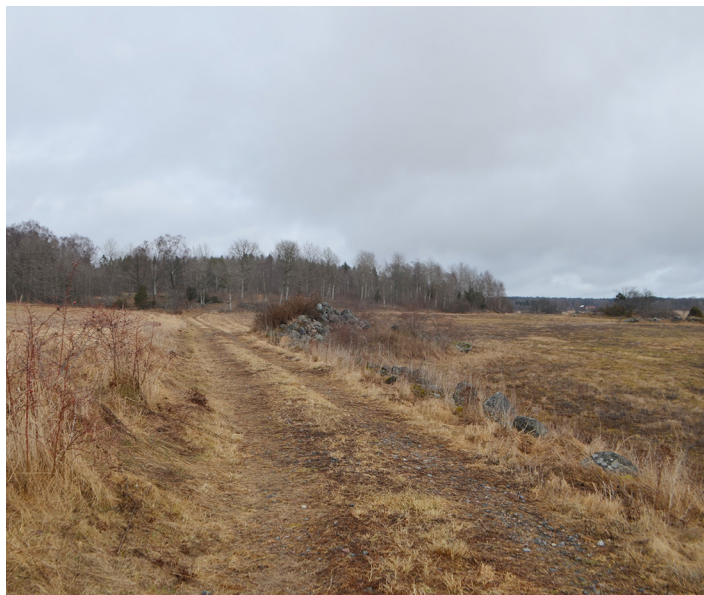
*Figur 20. Brukningsväg i sydöstra delen av området ligger i gränsen mellan Västra Tegelvärdet och Östra Tegelgärdet. Foto mot nordost av Helén Sjökvist.*

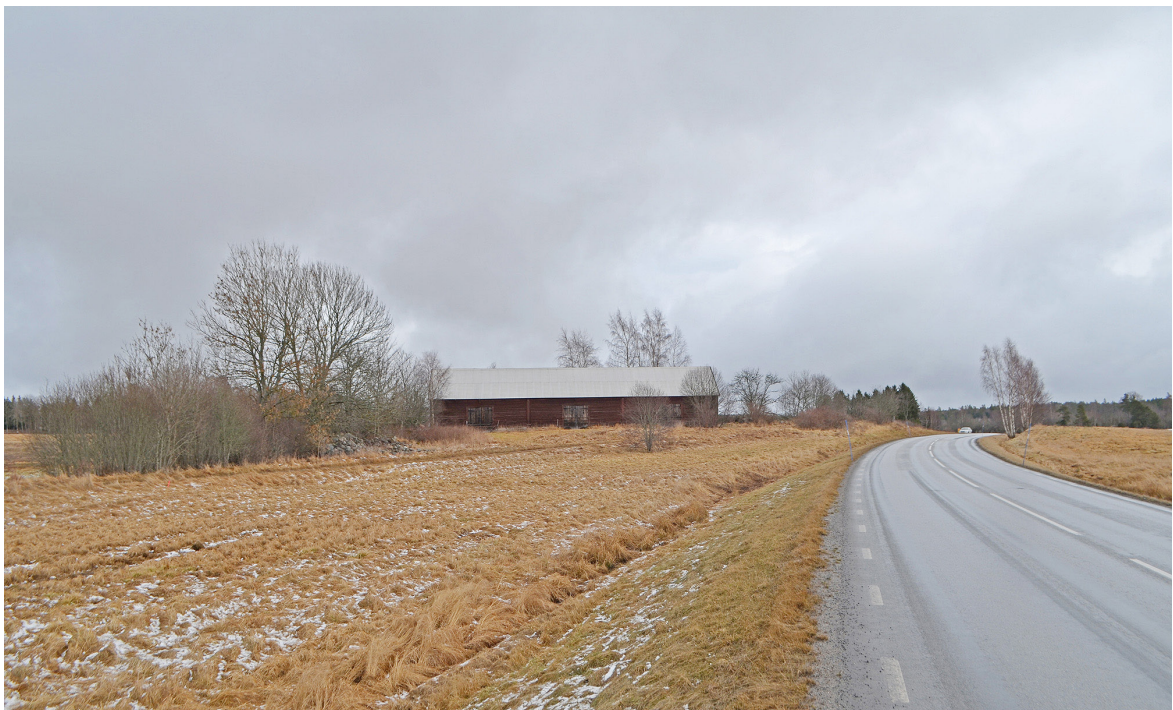
Figur 22. Logen ligger exponerad i odlingslandskapet och är väl synlig från landsvägen. Foto mot öster av Helén Sjökvist.

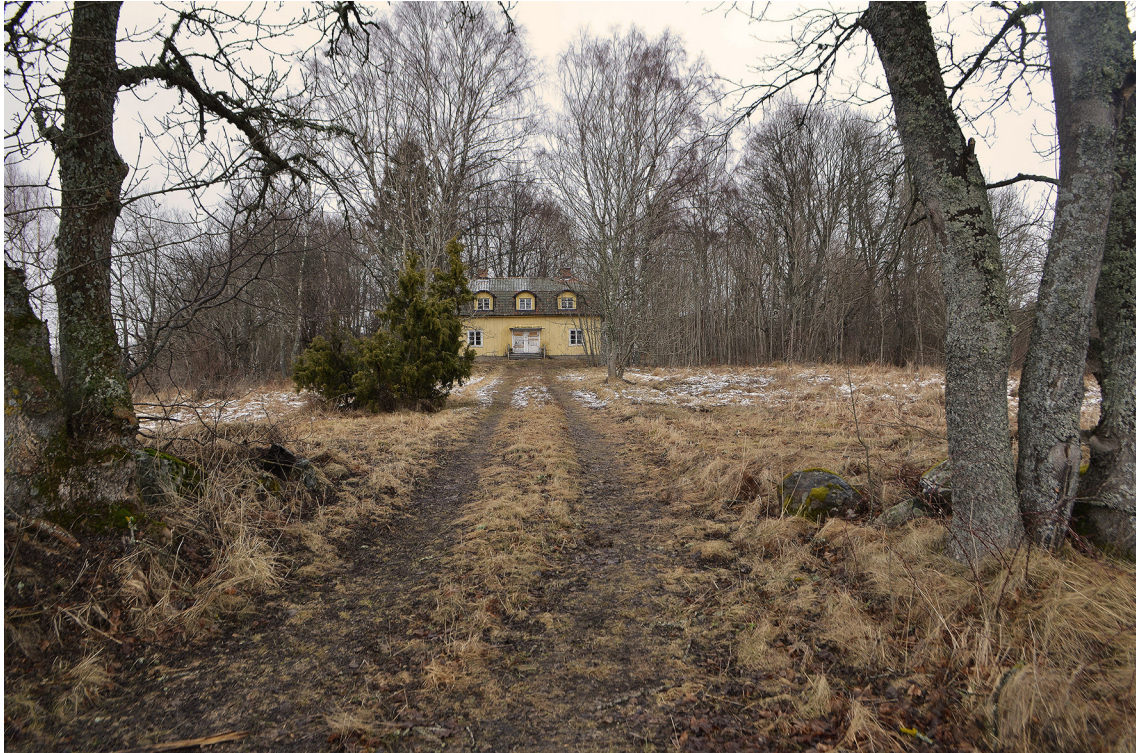
*Figur 23. Den gamla arbetarbostaden. Foto mot norr av Helén Sjökvist.*

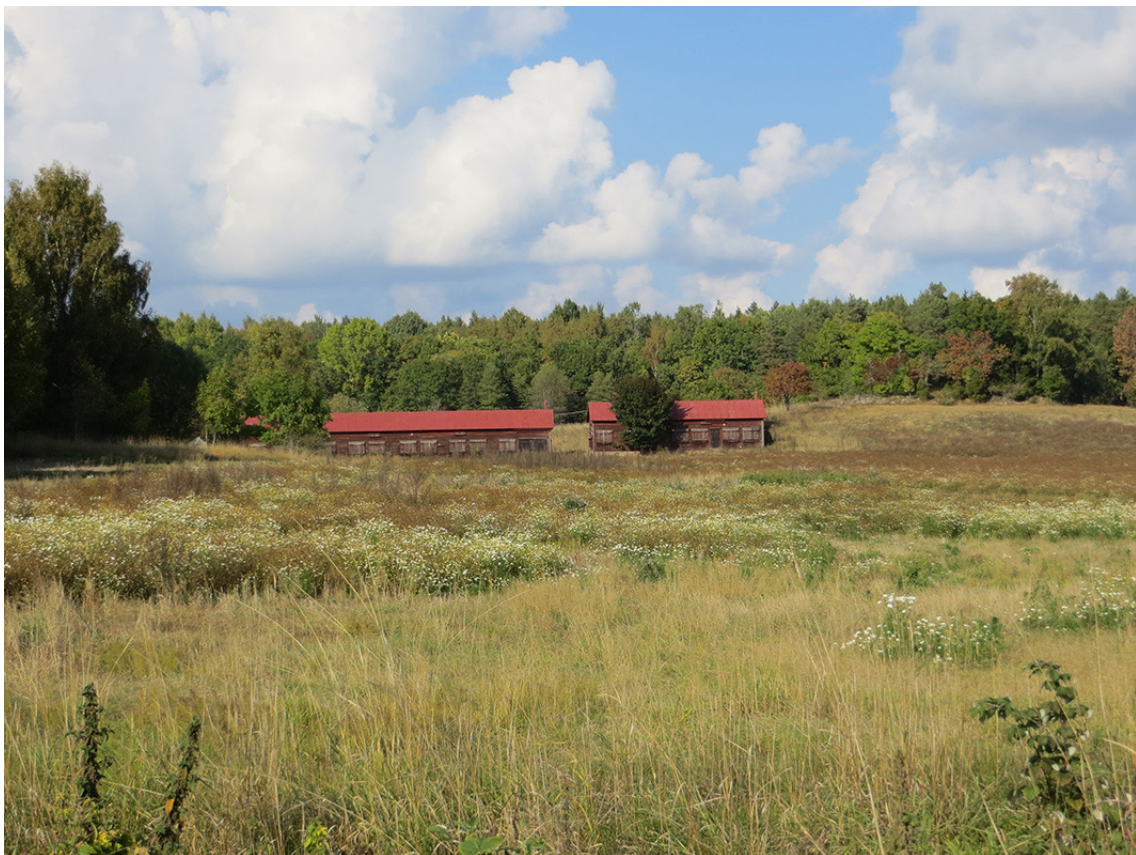
*Figur 24. Hönshusen ger viss karaktär åt landskapet. Foto mot norr av Britta Kihlstedt (2013).*

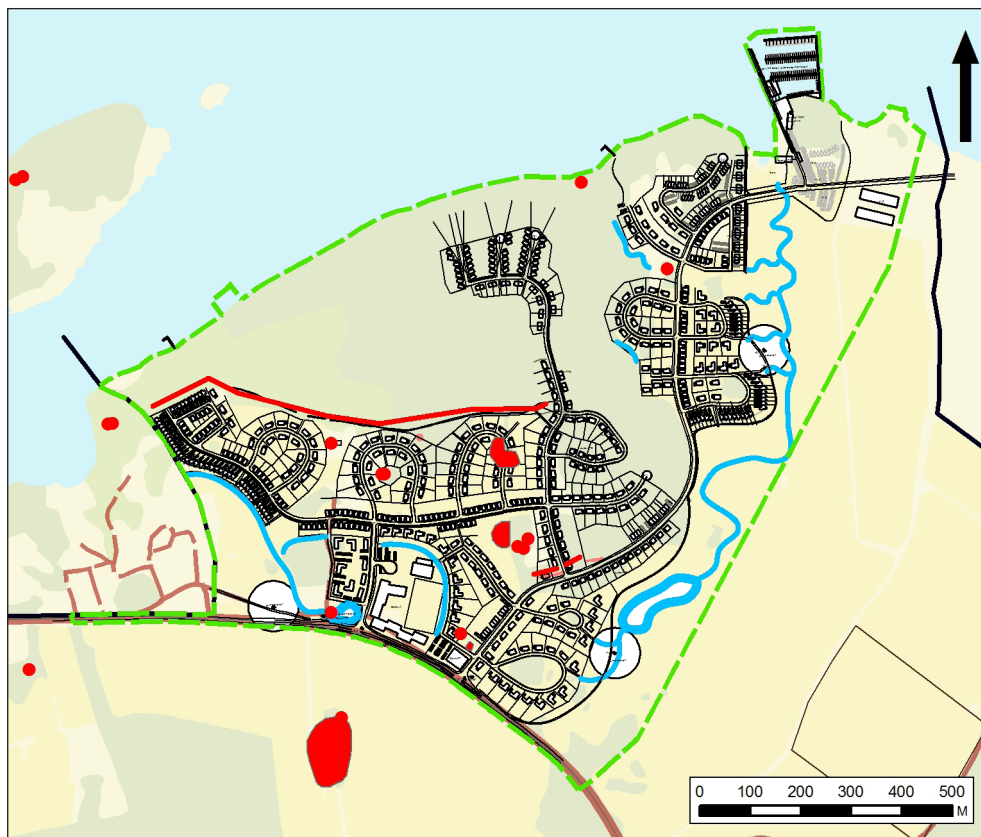
Figur 25. Plan över den planerade bebyggelsen i utredningen från 2016 samt i förhållande till lägena för forn- och kulturbistoriska lämningar vilka är markerade med röd färg. Skala 1:15 000. Plan: Kristina Jonsson.

Bebyggelsen i planområdet var i tidiga planförslag i det närmaste helt planerad till befintlig äldre åkermark och förhöll sig i stort sett till gränsen mellan åkermark och utägomark på 1600-talskartan och 1800-talskartan. Den tydliga kopplingen mellan huvudgården och dess äldsta åkermarker skulle då försvinna i princip helt i och med exploateringen. Endast en mindre del i sydväst lämnades öppen. Eftersom åkermarkens struktur, i synnerhet i den västra delen, är mycket välbevarad har det nya förslaget tagit större hänsyn till dessa värden. I princip hela det ursprungliga västra gårdet, i det äldre kartmaterialet kallat Ladugårdsgårde, bevaras i det nya planförslaget utan exploatering. Kvarstår gör också den åkermark som ligger på den äldre ängsmarken, söder om exploateringsområdet. Enligt strukturplanen daterad i mars 2007 är den tidigare ängsmarken inte heller lämplig för bebyggelse vilket gör att den, om den hålls öppen, i viss mån gör att området behåller en karaktär med stora åkerarealer som kan kopplas till herrgårdens bebyggelse. Förståelsen för Björnö gård som en agrar enhet försvåras vid en exploatering, men försvinner inte helt. Genom att åkergrädet närmast Björnös ekonomigård hålls fri från ny bebyggelse kommer den äldre bebyggelsen vid gården fortfarande ligga exponerad i landskapet vilket gör att den fortfarande är enkelt avläsbar. Generellt är det mycket positivt för kulturmiljövärden att en större del av åkermarken kan hållas öppen i anslutning till gården. Det möjliggörs genom det planförslag som finns nu.
