Miljöteknisk markundersökning
fastigheter Rimbo-Tomta 7:1,
Norrtälje Kommun
2019

Norrtälje kommun
Box 800
761 28 Norrtälje
Estunavägen 14

Västertorpsskogen

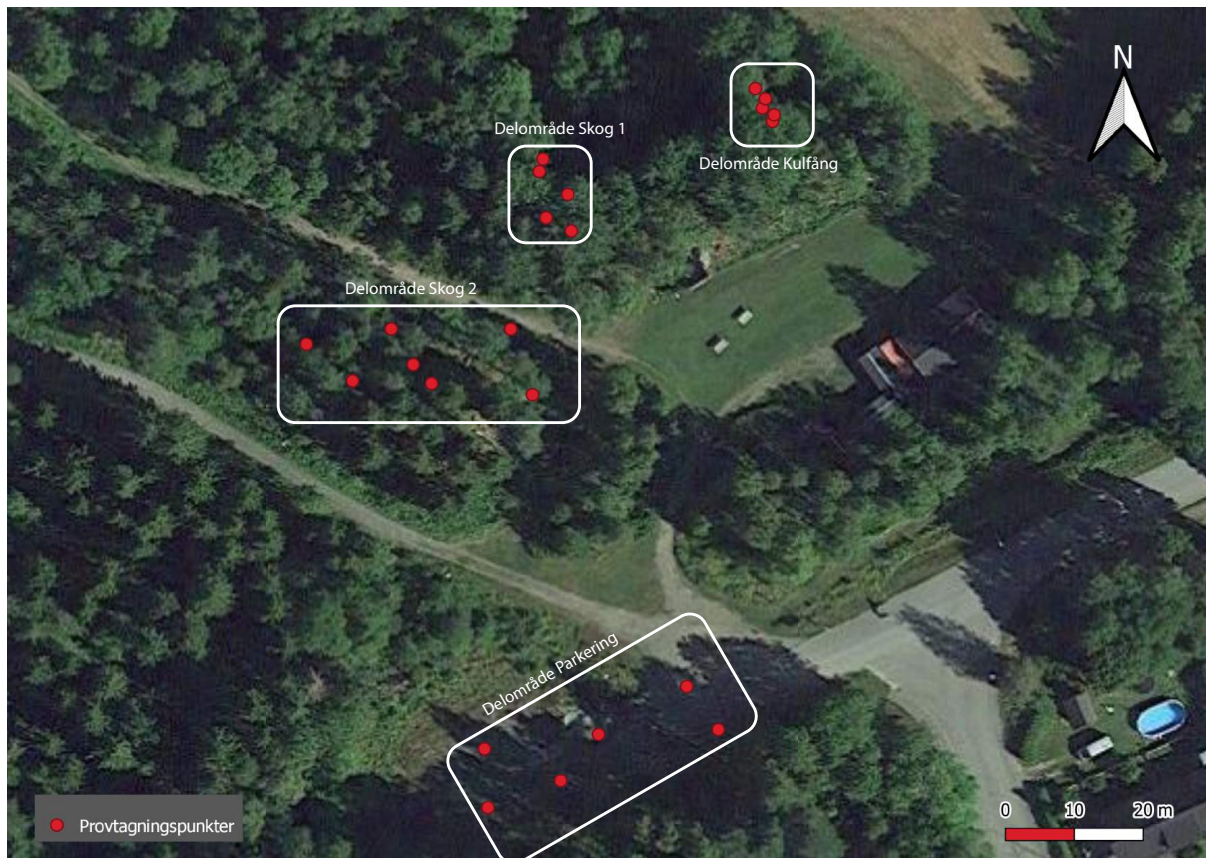
Figur 1: Karta med provtagningspunkter och delområden

Efter första provtagningen informerades resultaten till Norrtälje kommun. Resultaten visade på att området där kulfång var etablerat var kraftigt förorenat. Övriga områden uppvisade inga förhöjda föroreningshalter. Beslut togs att ytterligare område skulle provtas för metallföroreningar. Figur 1 redovisar slutligt provtagningsområde.

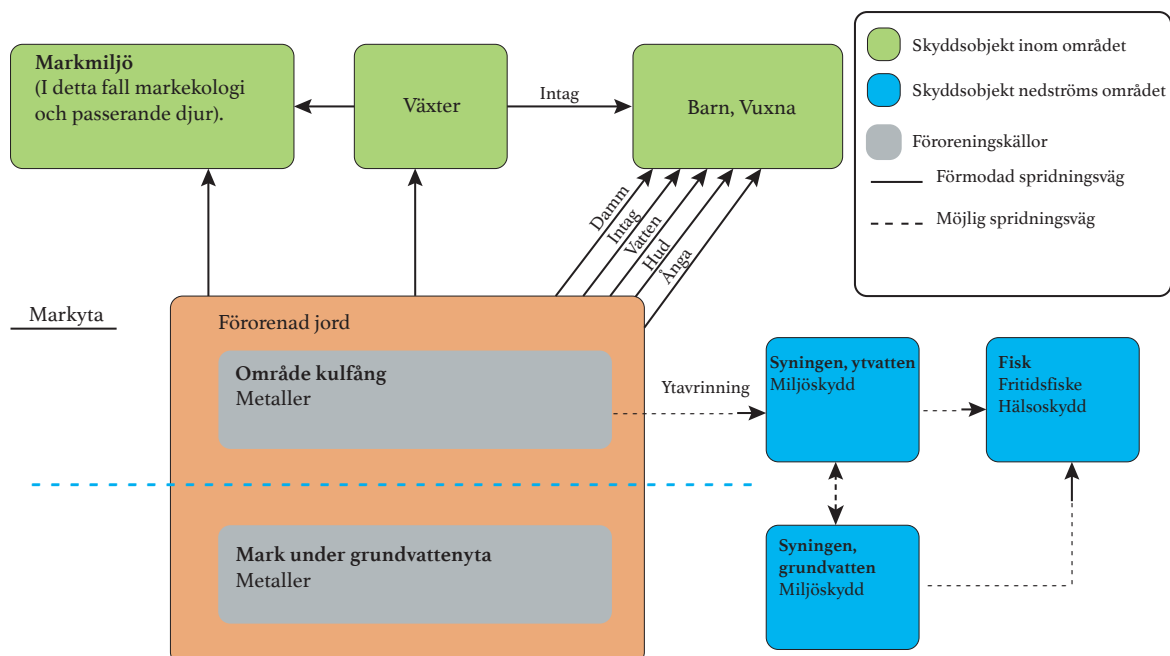
Figur 2: Konceptuell modell för delområde, kulfång, Fastighet Rimbo-Tomta 7:1 med föroreningskällor, spridnings- och exponeringsvägar samt skyddsobjekt.

Den konceptuella modellen beskriver källor till miljö- och hälsofarliga ämnen inom området och hur de kan spridas och exponera skyddsobjekten (människor och miljö). Den konceptuella modellen är basen för riskbedömningen, se figur 2 nedan.

Den förorening som dominerar hälsoriskerna är bly. De huvudsakliga exponeringsvägarna är direkt intag samt inandning av damm eller ångor. Provtaget mellan 0 – 0,5 meter under markytan. Även något förhöjda halter av antimon och koppar har påträffats. Halten bly överstiger haltnivåerna för farligt avfall i delområdet vid kulfång.

Då provtagningen inom delområde kulfång endast utfördes mellan 0 – 0,5 meter undermarkytan som i detta fall är över grundvattenytan kan man vid denna underökning ej redovisa om grundvattnet eller jordmassor under grundvattenytan är förorenade. Dock kan föroreningen i ytliga jordlager spridas till grundvattnet genom infiltration och sedan vidare i de genomsläppliga jordlagren och eventuella utfyllnader i området. Föroreningar kan också sprida sig via ytavrinning samt via ledningsgravar. Slutliga recipient är Syningen, nordost om provtaget område. Dock är denna lokaliserad relativt långt från provtaget område och föroreningen bedöms ej ha någon negativ påverka på slutlig recipient.

Massorna som provtogs vid kulfånget är starkt förorenade. Dessa jordmassor bedöms till farligt avfall och området bör saneras och massorna därmed transporteras till en godkänd anläggning som hanterar massor som bedöms som farligt avfall.

Inom provtaget område vid kulfång bör ytterligare provtagning utföras för att undersöka spridningen av påträffade föroreningar. Efter att uppföljande provtagning utförts och föroreningen avgränsats bör området saneras.

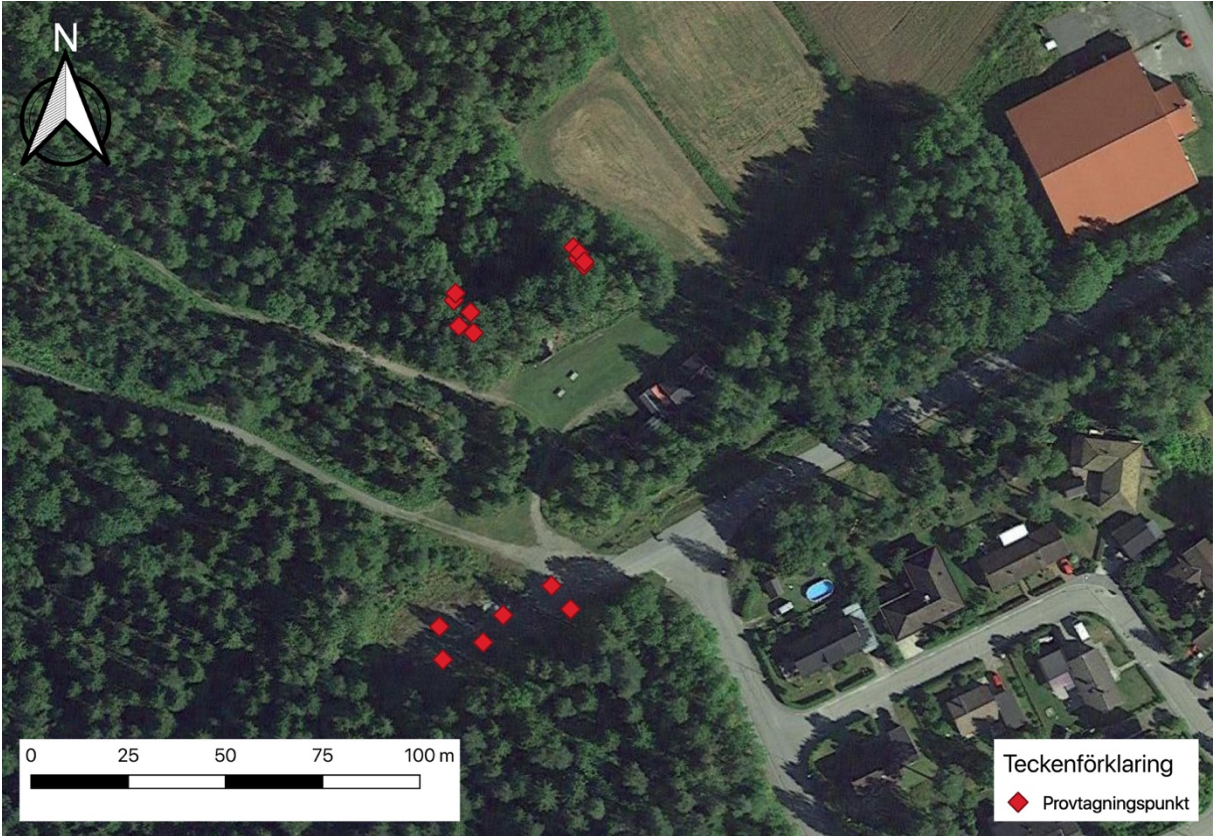
Bilaga 2 Provtagningspunkter 2019-07-18 samt 2019-08-07

Efter första provtagningen delgavs resultaten till Norrtälje kommun 2019-08-05. Efter detta togs beslut om att undersöka ytterligare ett område syd, sydväst om kulfånget. Delområde fyra utgörs av ett mindre skogsområde mellan två grusvägar. Från området samlades material in från sju separata punkter, se bilaga 2 för samtliga provpunkter. Material samlades in från varje punkt mellan ca 0 – 0,5 meter under markytan. Material från detta delområde bedömdes vara naturligt jordlager. Provtaget material bestod främst av torv och mullig jord.
