# RIMBO CENTRUM

DEL 1-BYGGNADSKLASSIFICERING

2020-03-16

Rimbo centrum- Byggnadsklassificering och utvecklingsförslag

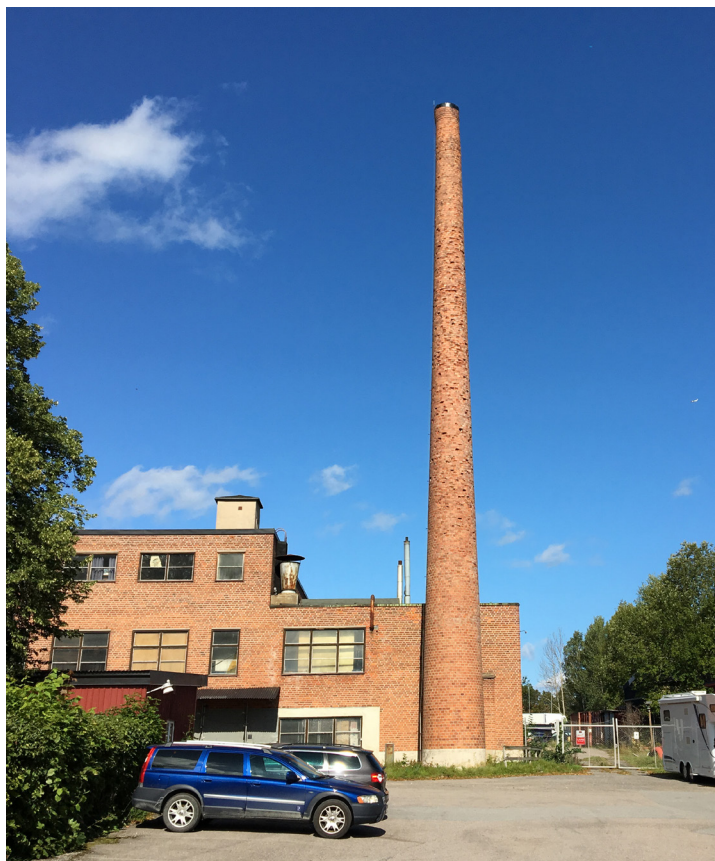
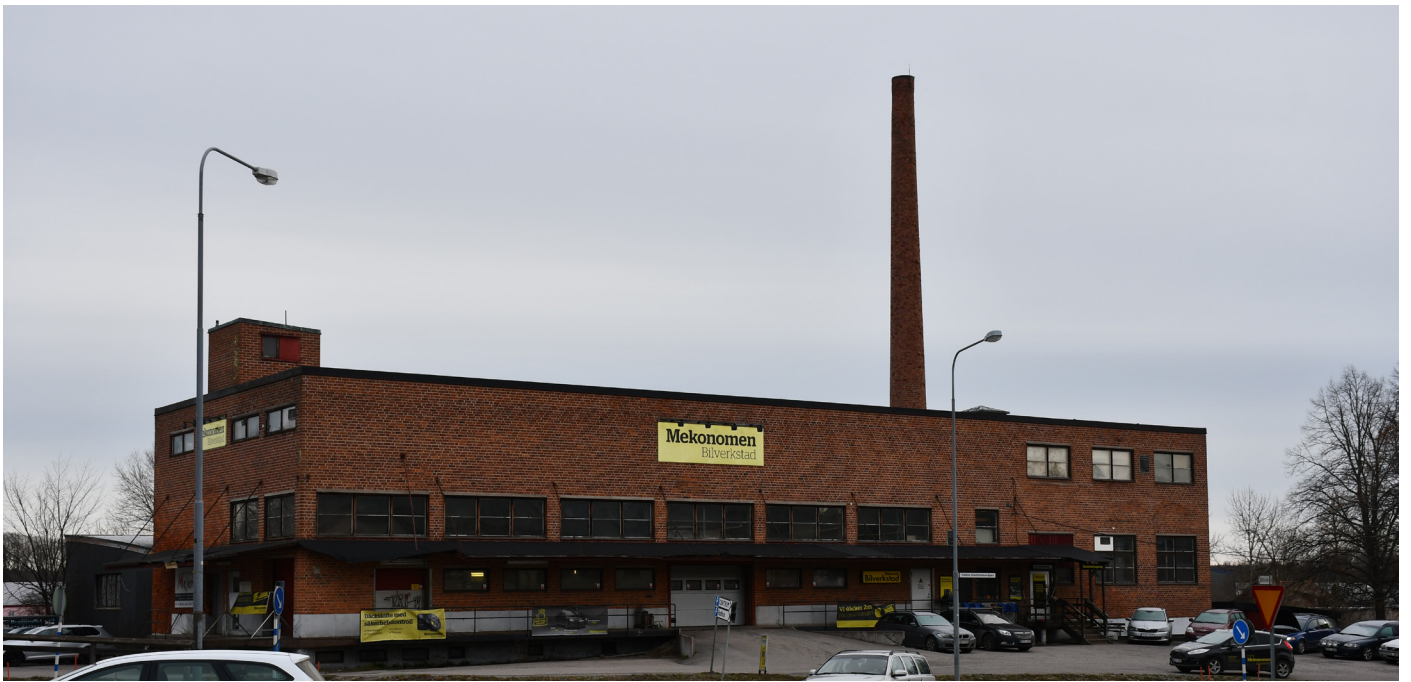
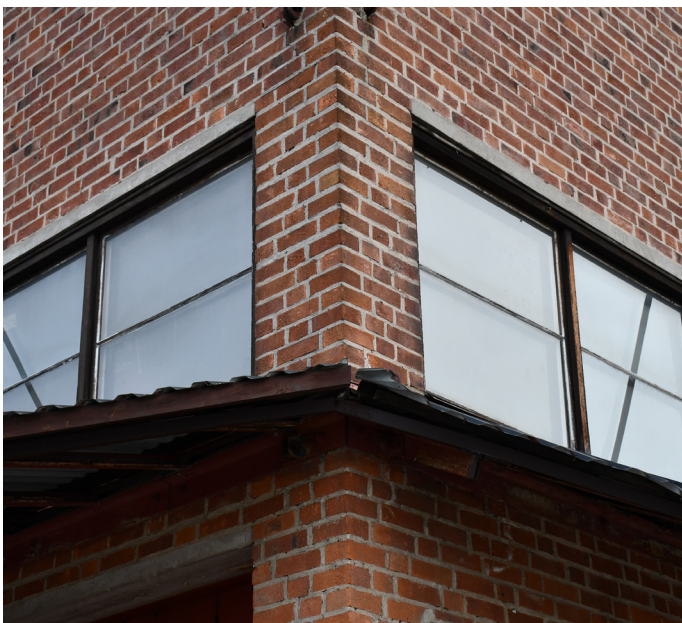
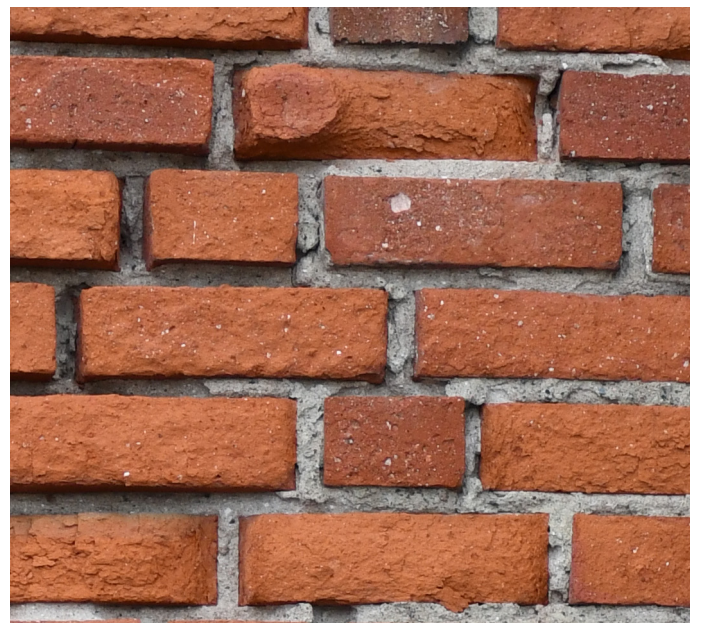
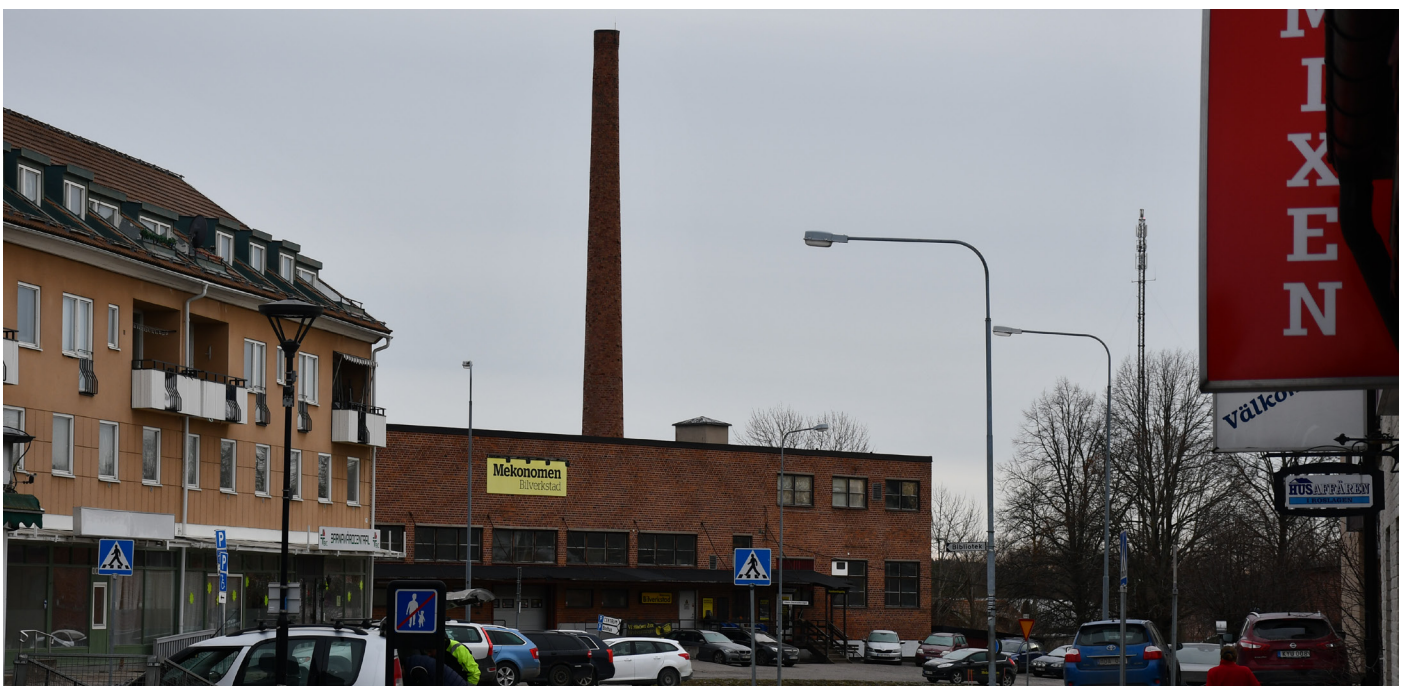
## 10. Mjölcentralen

Mejeribyggnaden uppfördes år 1938 och ersatte en äldre byggnad från 1888 med byggnad samma funktion. Placeringen av byggnaden i stadsrummet är ett fysiskt och tydligt uttryck för berättelsen om de förutsättningar järnvägs-etableringen innebar för Rimbos tillkomst. Mejeriet hade till och med ett eget stickspår för lastning av mjölk och andra mejeriprodukter. Än idag går banvallens sträckning att utläsas i närheten av byggnaden.

Mejeriet är i sin exteriör mycket välbevarad till form och material. Dess tegelmurar är intakta, så också fönstersättning med träbågar och skärmtaket i plåt löpandes längs västra fasaden. Den har ett tydligt och stramt arkitektoniskt uttryck med platt tak och skarpa kubiska volymer i horisontell riktning som kontrasteras av den runda och höga murade skorstenens vertikala riktning. Det arkitektoniska formspråket är skarpt modernistiskt med tydliga kvaliteter vilket är anmärkningsvärt tidigt i en mindre ort som Rimbo. Byggnaden berättar på ett tydligt sätt om platsens historiska användning som industriområde intill järnvägsspåren. Den berättar om sin tids byggnadsideal då mycket stor omsorg lades vid utformning och byggnadsmaterial även i industribbyggelse resulterade i klara arkitektoniska kvaliteter. Byggnaden bedöms ha ett högt kulturhistoriskt värde.

- Industribyggnad med stram formgivning.
- Fasader av rött tegel, ljust putsad sockel, platt tak, stora portar, skärmtak löpandes längs med fasad ovan lastbrygga.
- Stora fönster i trä som ger mycket ljusinsläpp. Oregelbundet placerade.
- Kraftfull skorsten i tegel markerar särskilt industrikaraktären. Skorstenen är väl synlig i närområdet och skapar en effektfull kontrast mellan dess vertikala riktning och byggnadens horisontella volym.

Tidigare har byggnaden kallats Mjölcentralen. Byggnaden har en sådan robust karaktär att den bedöms ha stor potential att fyllas med ytterligare nya verksamheter. Byggnaden erbjuder stora ljusinsläpp och en direkt koppling till centrum. Ändringar och ombyggnationer ska ske i samråd med antikvarisk expertis för att garantera att byggnadens värde inte minskar.

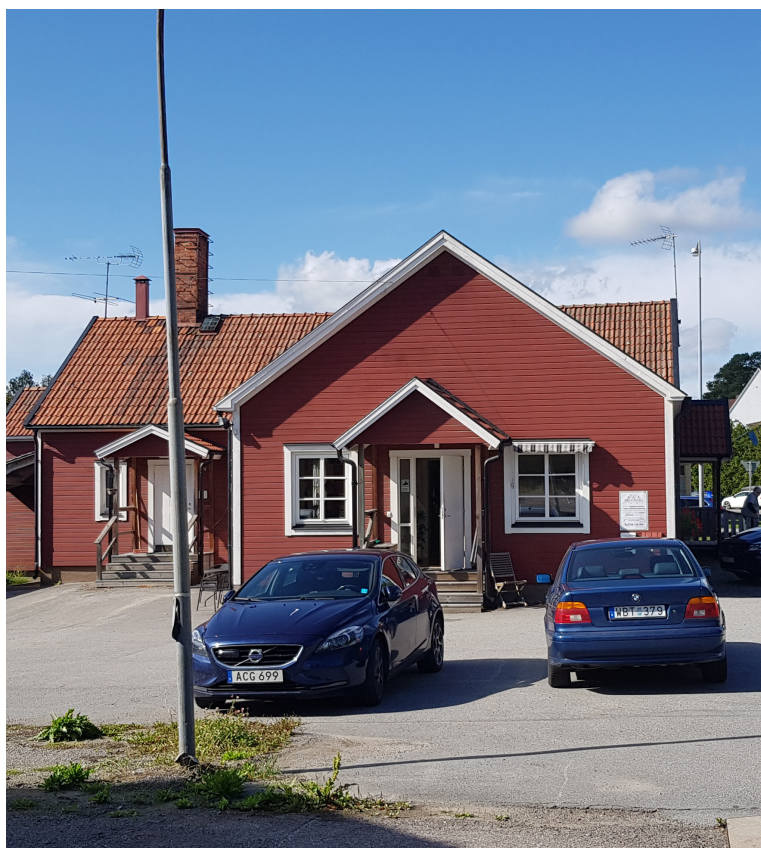
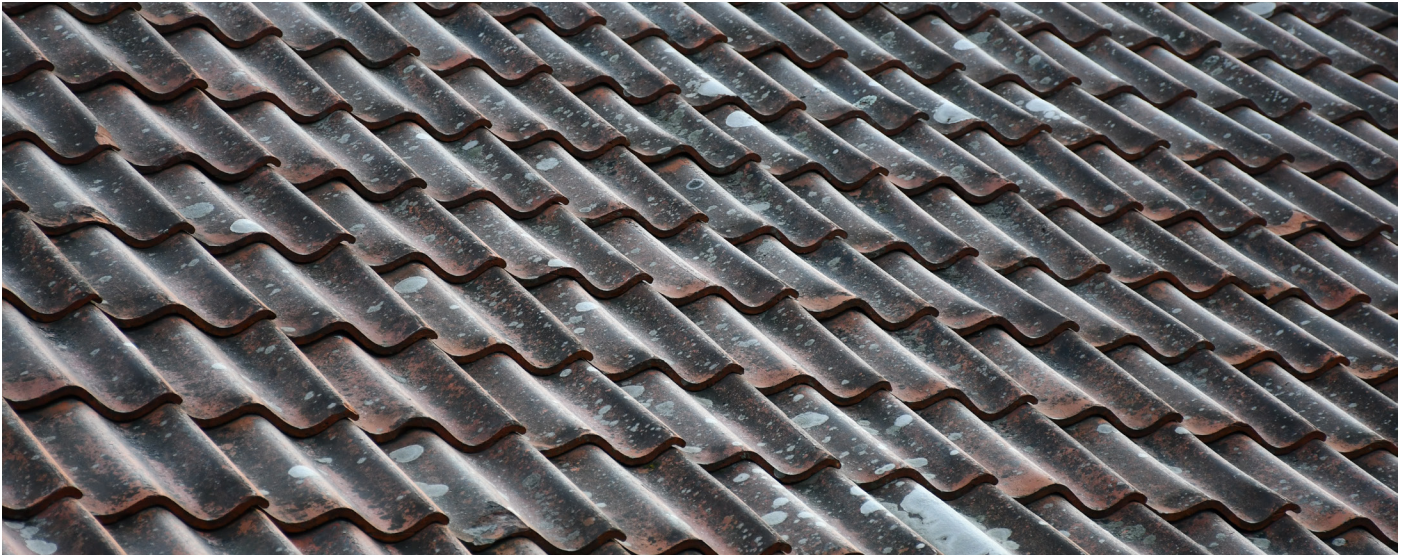
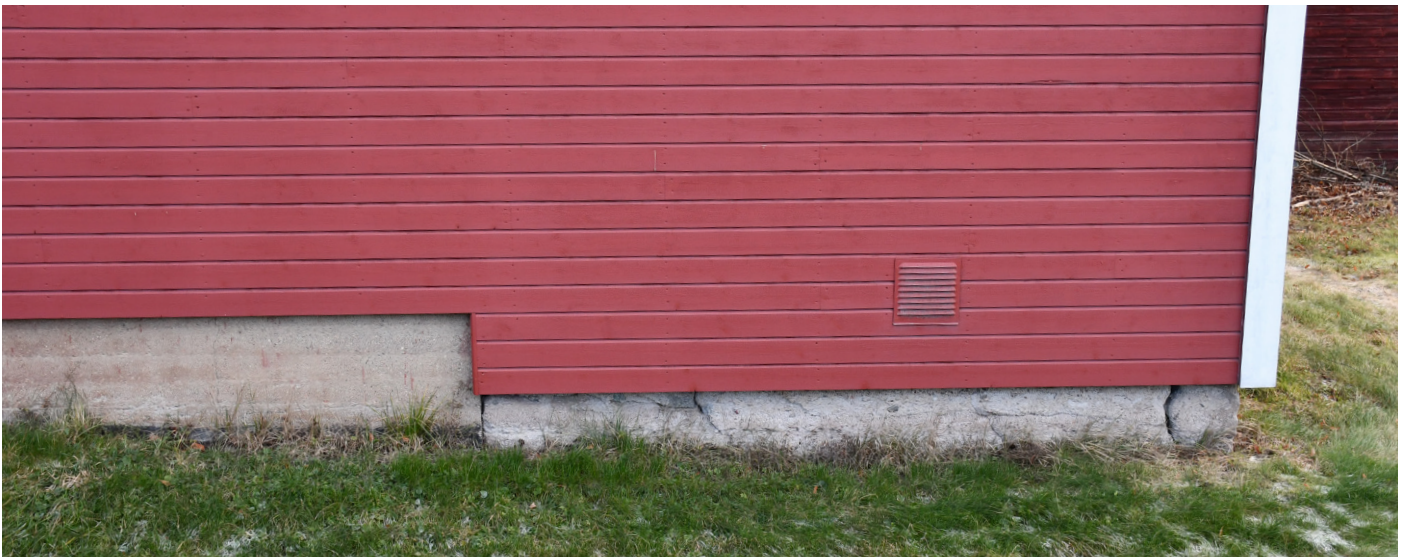
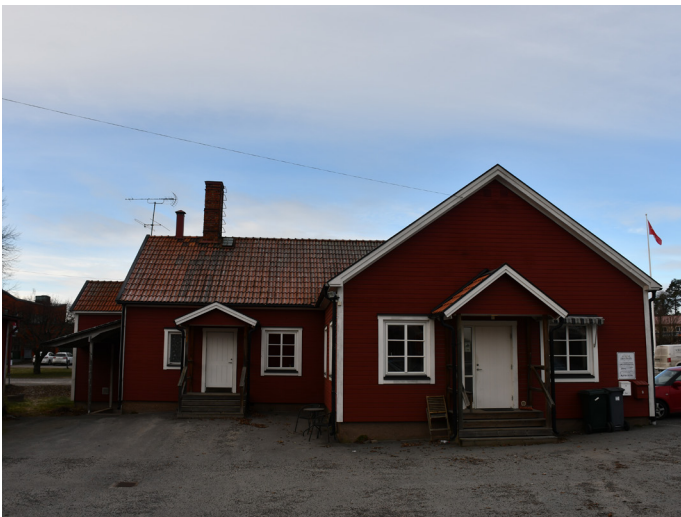
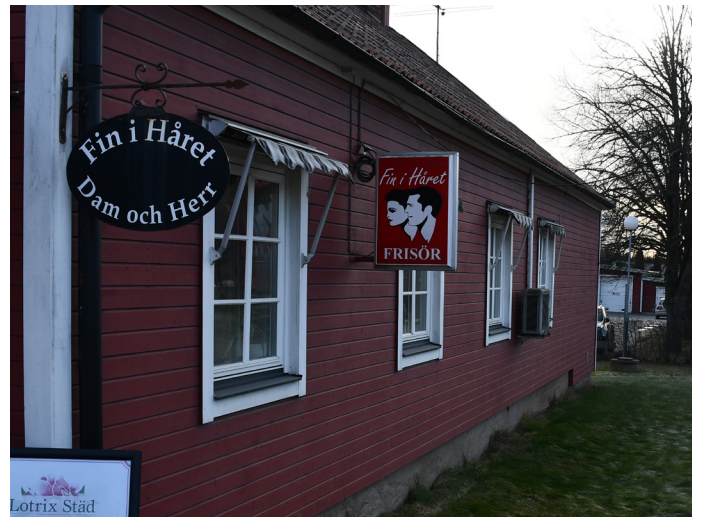
## 12. Snickeriet

Byggnaden som idag innehåller frisörsalong uppfördes under 1900-talets första årtionden inom industriområdet. Den har sedan sitt uppförande varit snickeriverkstad och sedan flera olika verksamheter. Byggnaden byggdes till i vinkel omkring 1900-talets mitt. Den har sedan dess fasadrenoverats samt fått samtliga dörrar och fönster utbytta.

Byggnaden vittnar om att platsen varit industriområde ända sedan Rimbo's utbyggnad. Den representerar sin tids småskaliga industribebyggelse med hög kvalitet på byggnadsmaterial. Byggnaden bidrar därmed till platsens historiska läsbarhet och ett dåtida byggnadsideal. Byggnaden bedöms ha ett högt kulturhistoriskt värde, trots sentida renoveringar.

- Småskalig ekonomibygnad om en våning.
- Sadeltak täckt med tvåkupigt tegel.
- Fasad i träpanel

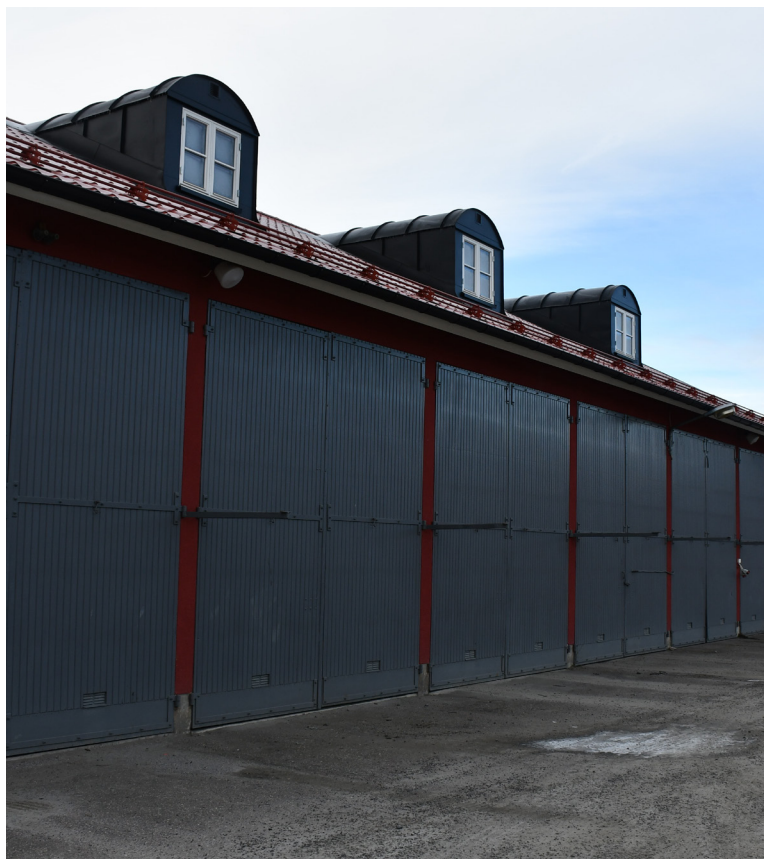
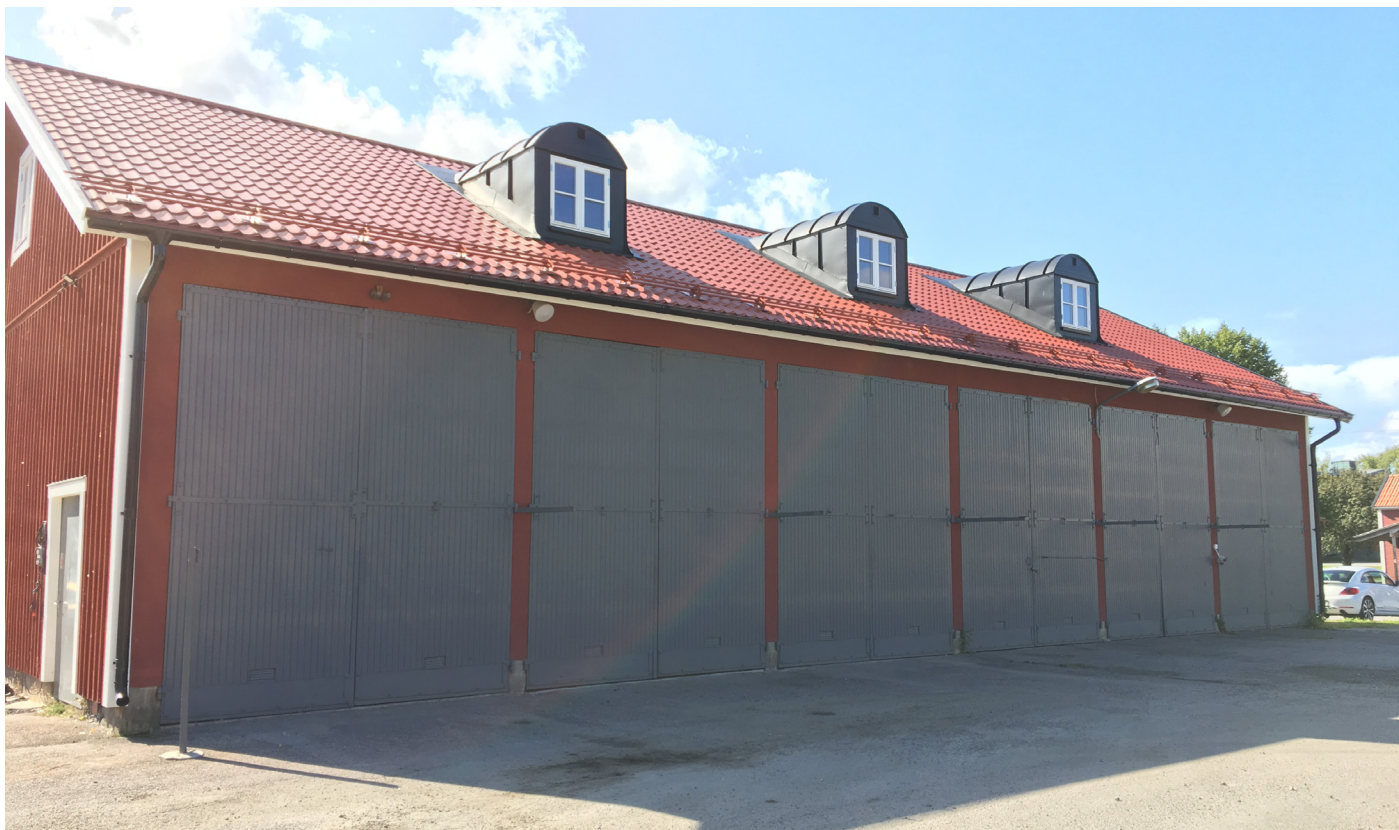
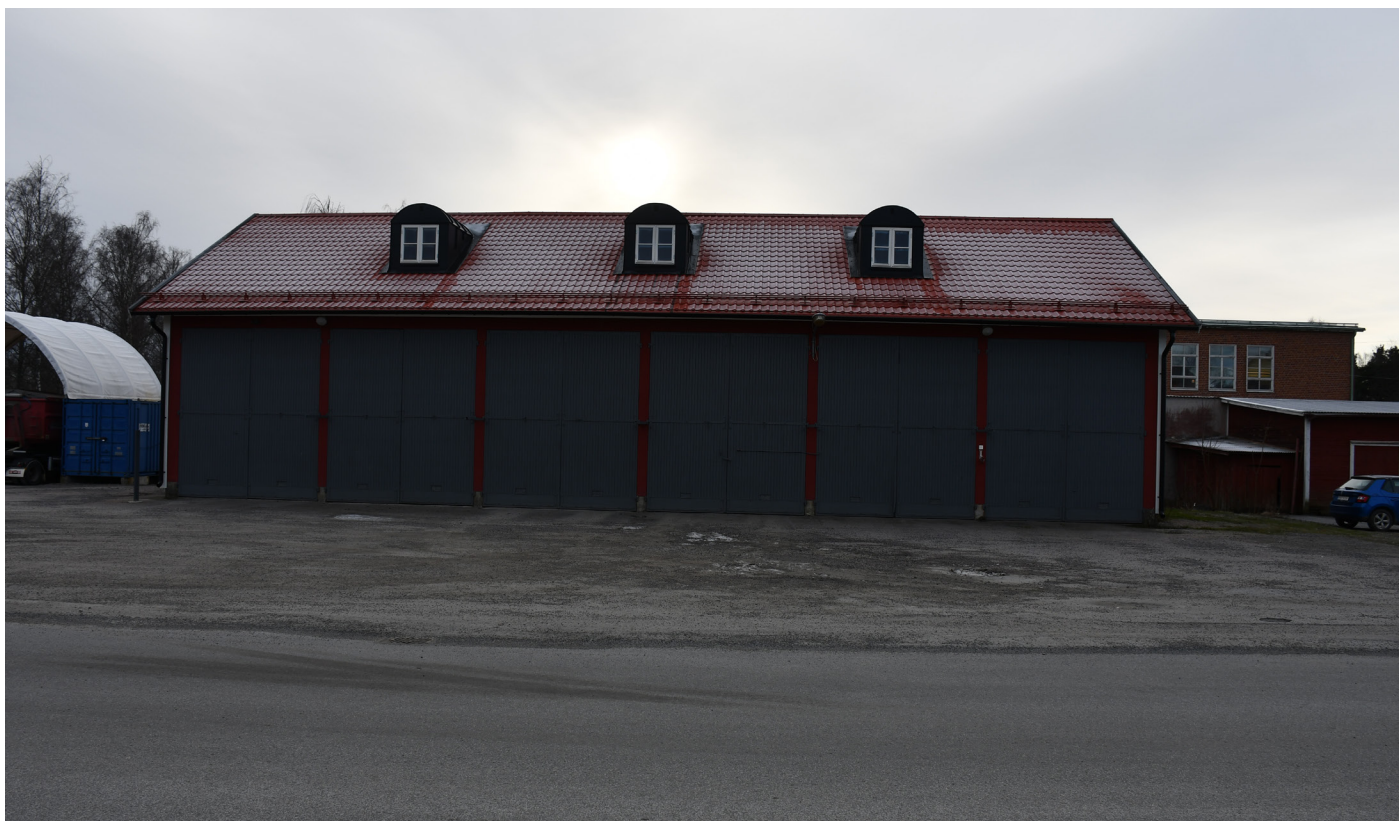
## 13. Garage

Byggnaden är troligtvis uppförd kring 1900-talets mitt. Den kan ha varit brandstation, den kan också ha fungerat som magasin för varor med koppling till järnvägen intill. Byggnaden utgör en långsmal volym med sadeltak och fasad av träpanel struken med slamfärg. Längs långsidan har byggnaden sex stora träportar. Taket har under senare tid belagts med ett plåttak som i sin form imiterar tegelpannor. Tre takkupor är inklädda i plåt.

Den har en bevarad tydlig karaktär av industribyggnad från 1900-talets mitt med tidstypiska portar och gångjärn. Den representerar sin tids småskaliga industribebyggelse med hög kvalitet på byggnadsmaterial. Byggnaden bidrar därmed till platsens historiska läsbarhet och ett dåtida byggnadsideal. Byggnaden bedöms ha ett högt kulturhistoriskt värde.

- Garagebyggnad i långsmal volym om en våning.
- Sadeltak.
- Byggnaden är placerad i närheten av banvallen för järnvägsspåret.
- Fasad stående träpanel struken med röd slamfärg.
- Sex stora sidohängda garageportar i trä längs med byggnadens långsida. De är målade i avvikande kulör från fasaden.

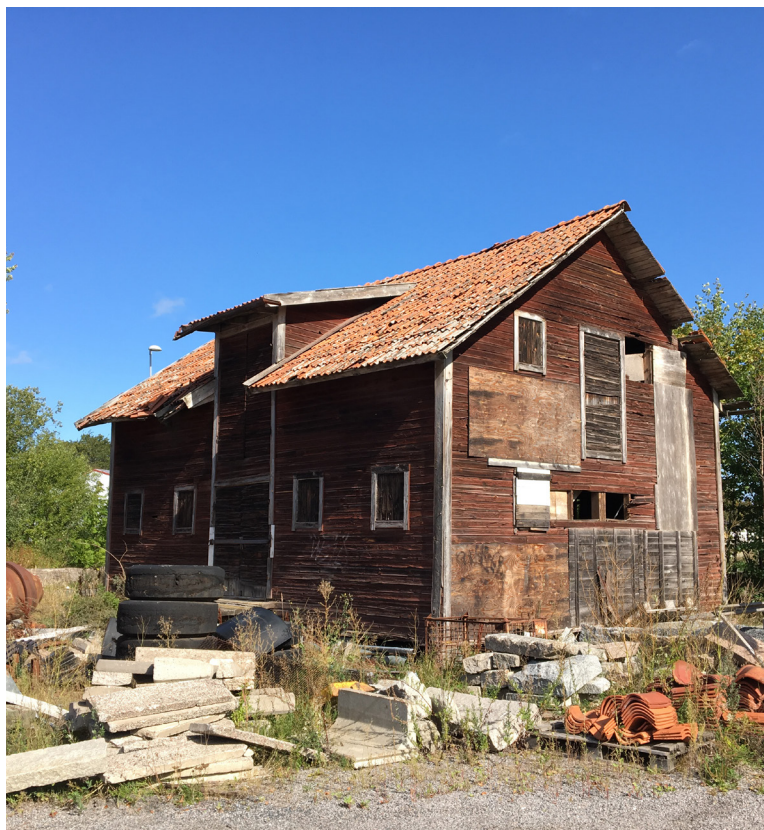
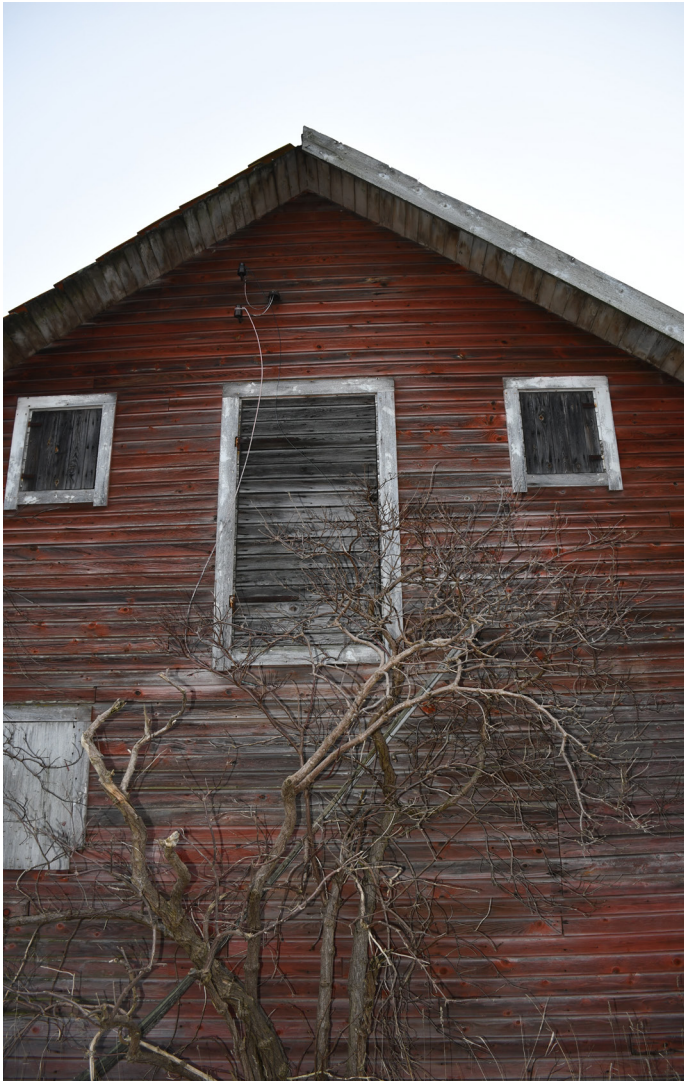
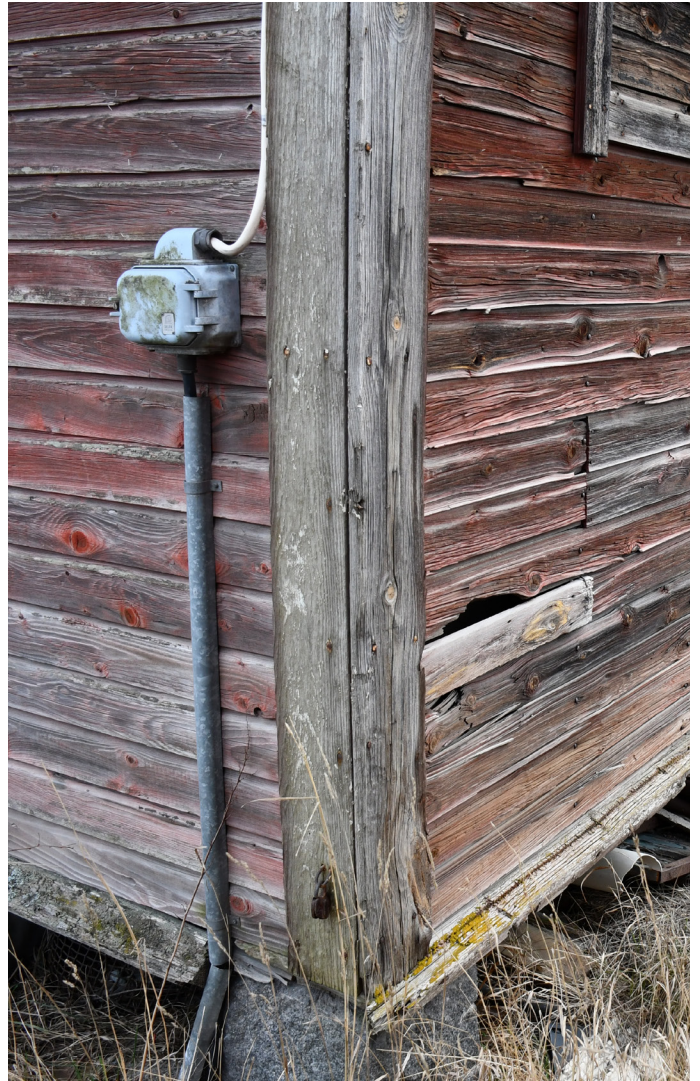
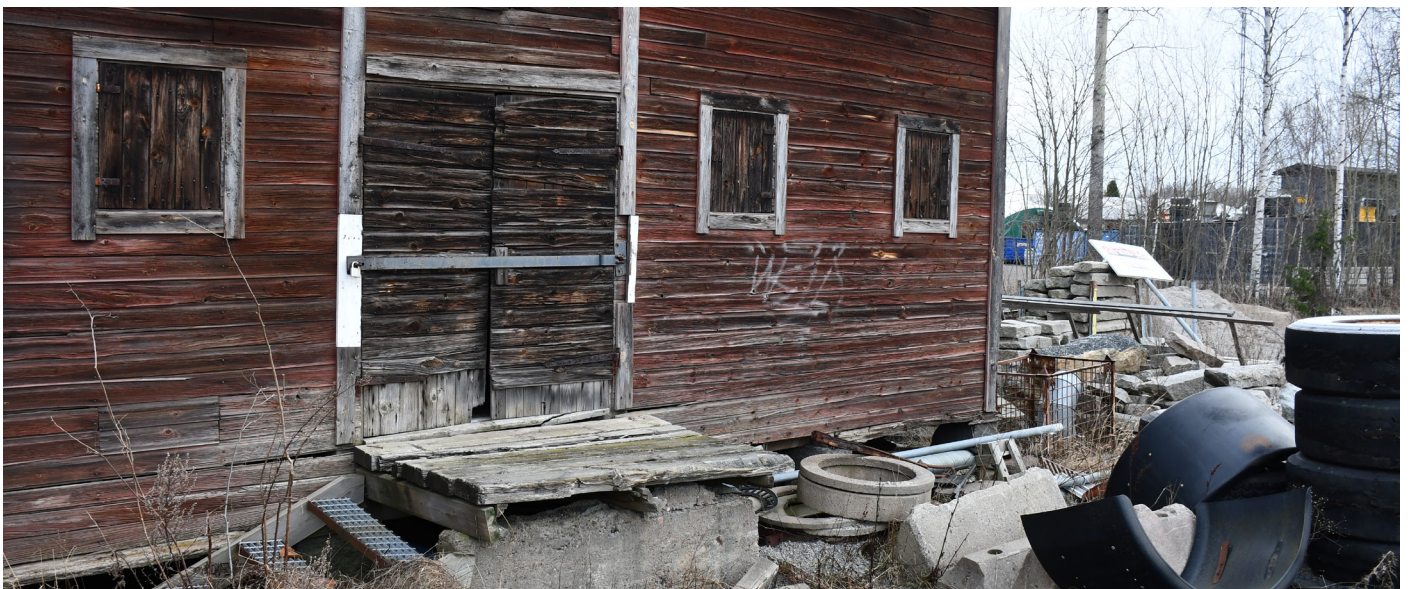
## 14. Magasin

Byggnaden är uppförd som någon typ av mindre magasin eller förvaringsbyggnad i samband med etableringen av järnvägen i Rimbo. Den är uppförd i direkt närhet till tågspåret. Banvallen är bevarad precis bakom byggnaden. Troligtvis är den uppförd under 1800-talets sista år. Byggnaden har en välbevarad ursprunglig exteriör sett till material och form och proportioner. Inga större moderna ombyggnationer eller byte av material verkar ha utförts, förutom igensättande av öppningar med plywoodskivor. Underhållet är dock kraftigt eftersatt.

- Magasinsbyggnad med stomme av trä om en och en halv våning.
- Byggnaden är placerad precis intill banvallen för järnvägsspåret.
- Fasad av liggande träpanel struken med röd slamfärg.
- Enkla dörrar i trä målade i avvikande mörkare kulör.
- Fönsteröppningar täckta av träluckor målade i avvikande mörk kulör. Fönsterinfattning och knutbrädor i avvikande ljusare kulör.
- Sadeltak täckt av tvåkupigt tegel.
- Ingen eldstad.

Byggnaden är bedömd den äldsta bevarade byggnaden med koppling till järnvägen i Rimbo, förutom järnvägsstationen. Skadesituationen i bärande konstruktion är troligtvis betydande. Kostnaden för att återställa byggnaden i brukbart skick bedöms som omfattande.

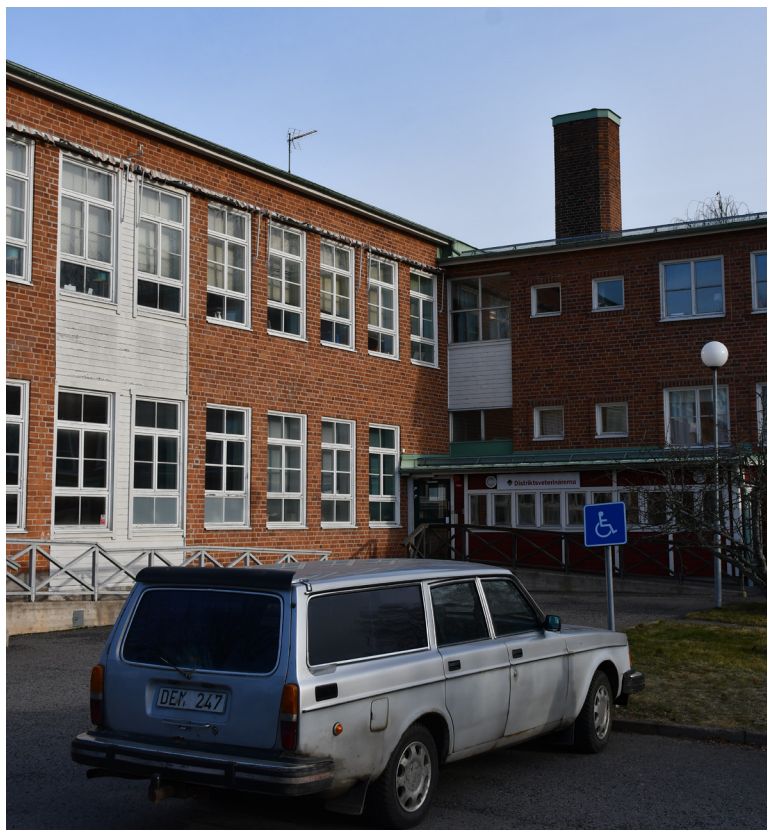
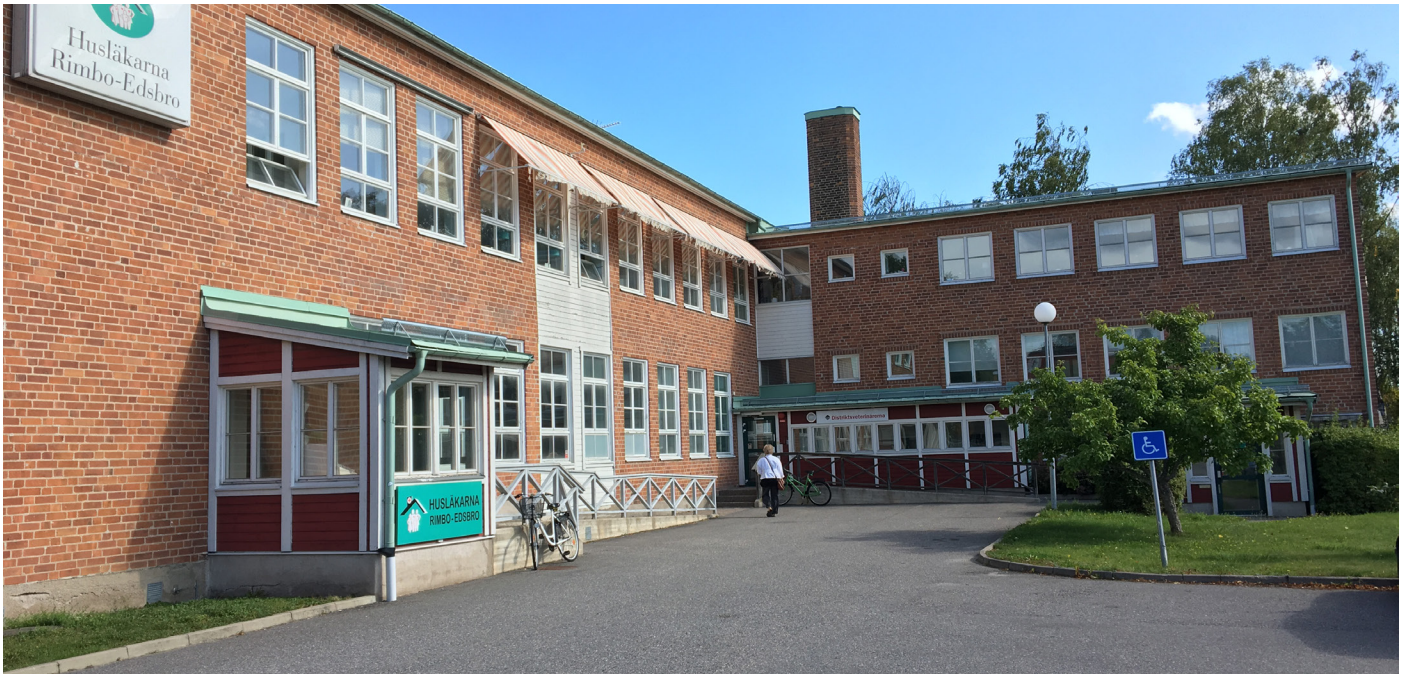
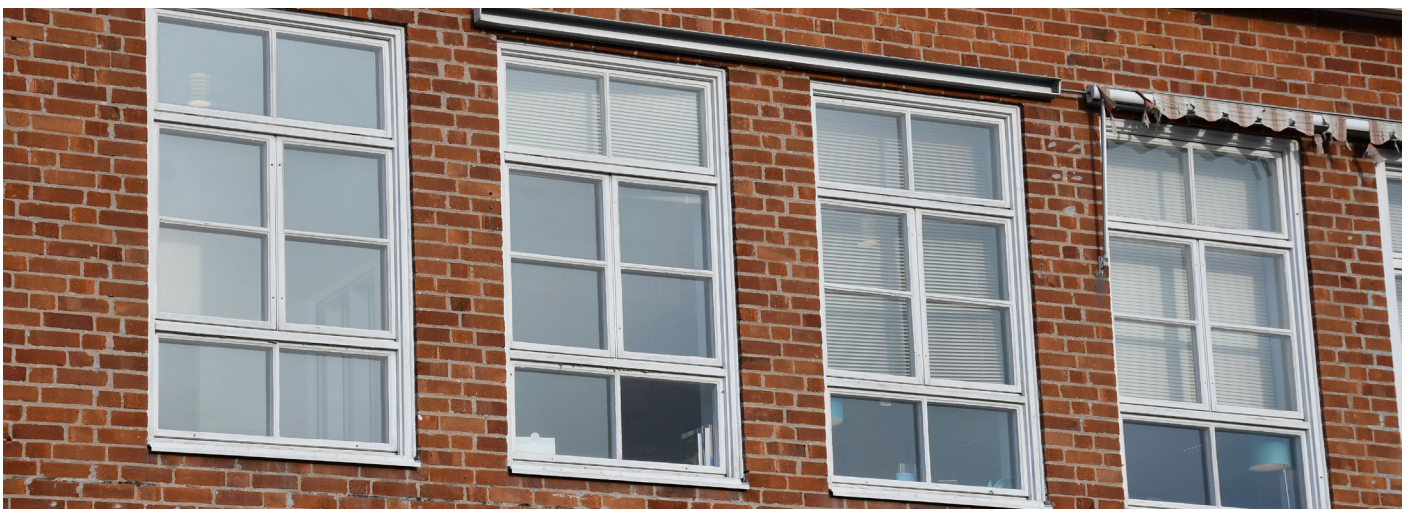
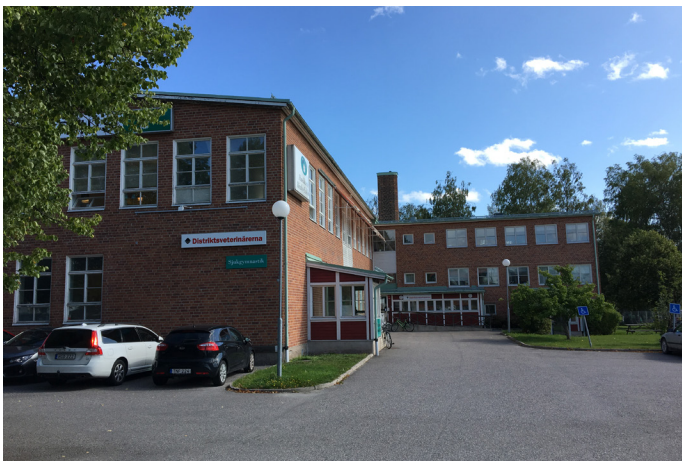
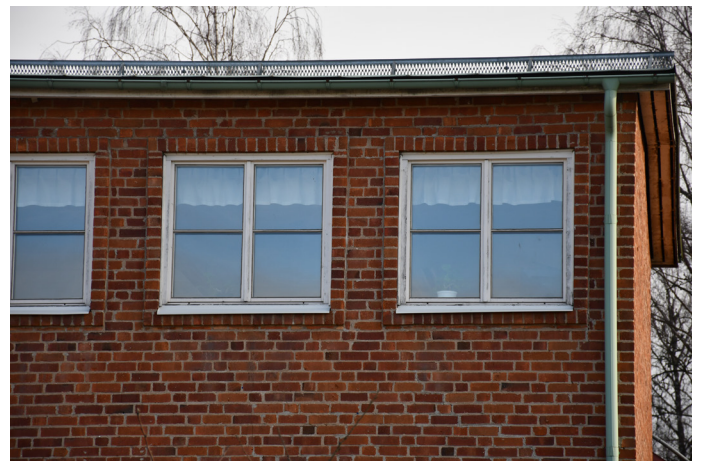
## 15. Kaplans konfektfabrik

Byggnaden uppfördes som Kaplans konfektfabrik kring 1900-talets mitt. Här tillverkades till exempel olika typer av kläder, sportutrustning och regnkläder. Byggnaden är L-formad med en huvuddel med gaveln mot gatan. Denna del är troligtvis något äldre och har stora fönster för att ge maximalt ljusinsläpp i fabrikslokalen. En något smalare och mindre tillbyggnad har adderats i vinkel. Byggnaden har två våningar, flackt tak och fasader i rött tegel. Från taket reser sig en kraftig skorsten, även den i rött tegel. Under 1990-tal har byggnaden fått mindre tillägg i form av entrépartier i postmodernistisk stil med träfasader.

Byggnaden är i övrigt mycket välbevarad i sin exteriör men ursprungliga fönster i trä och fasad i tegel. Dess industrikaraktär är väl avläsbar. Byggnaden visar på ett tydligt sätt sin tids byggnadsideal då stor omsorg vid val av byggnadsmaterial och formgivning lades även på industribyggnader för att de skulle hålla under lång tid. Byggnaden bedöms ha ett högt kulturhistoriskt värde. Då järnvägslinjerna genom Rimbo avvecklades flyttade de flesta av de stora industrierna från orten eller lade ner sin verksamhet helt. Konfektfabrikens lokaler representerar även denna utveckling då den idag fyllts med nya verksamheter.

- L-formad industribyggnad om två våningar.
- Fasader av rött tegel.
- Stora och många fönster i trä som ger mycket ljusinsläpp.
- Kraftfull skorsten i tegel markerar särskilt industrikaraktären.
- Sadeltak.

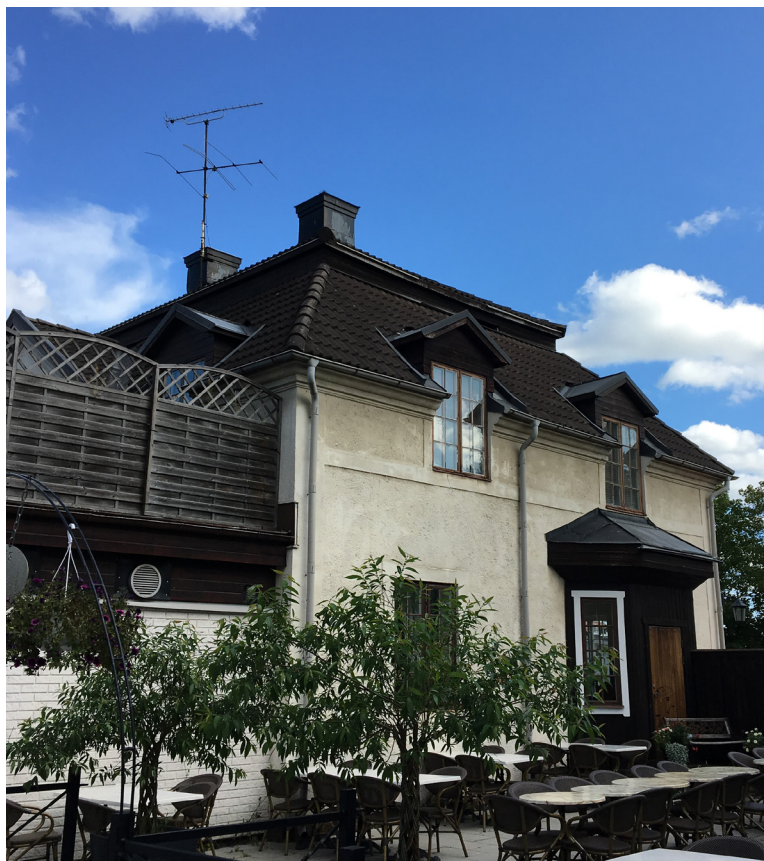
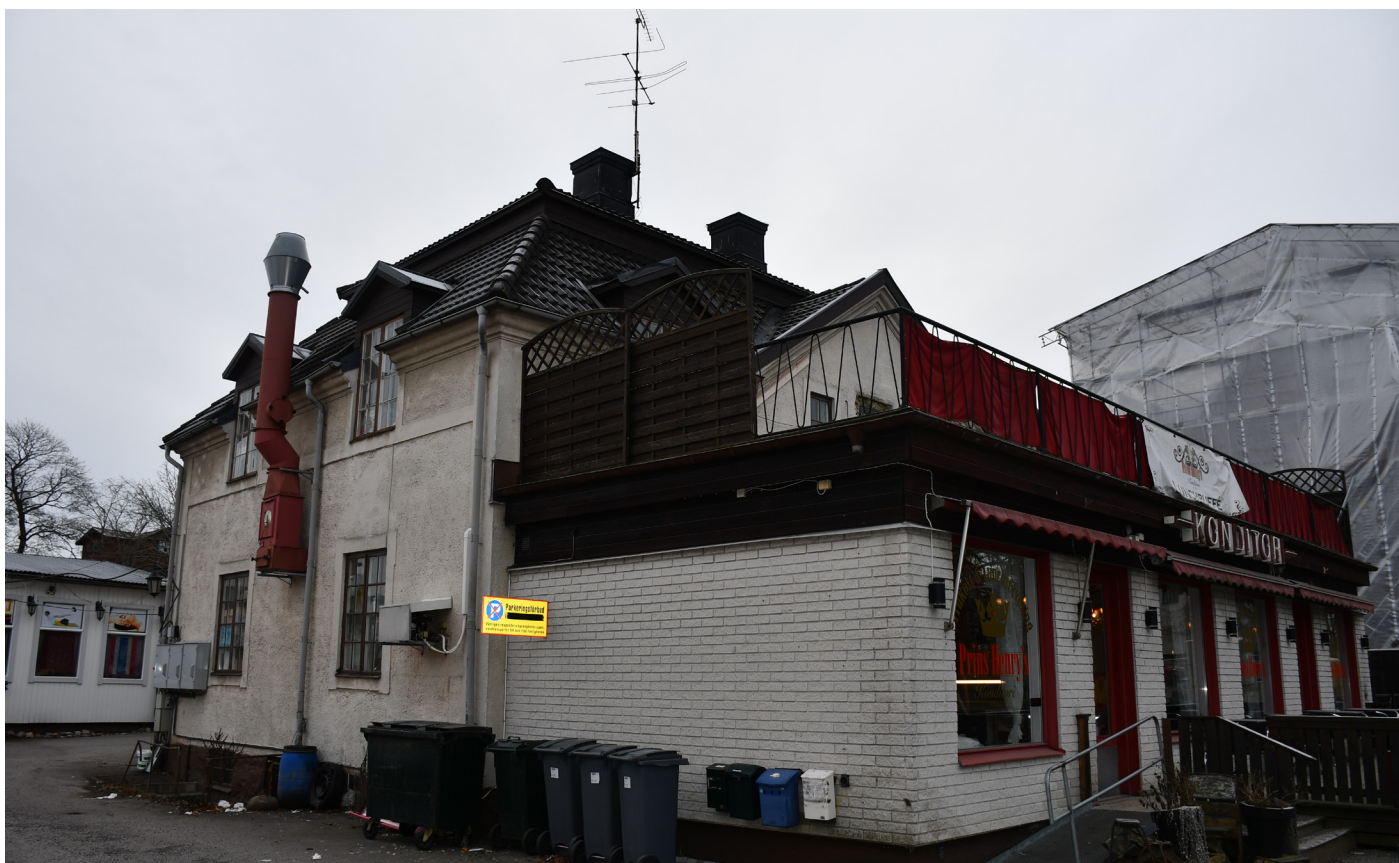
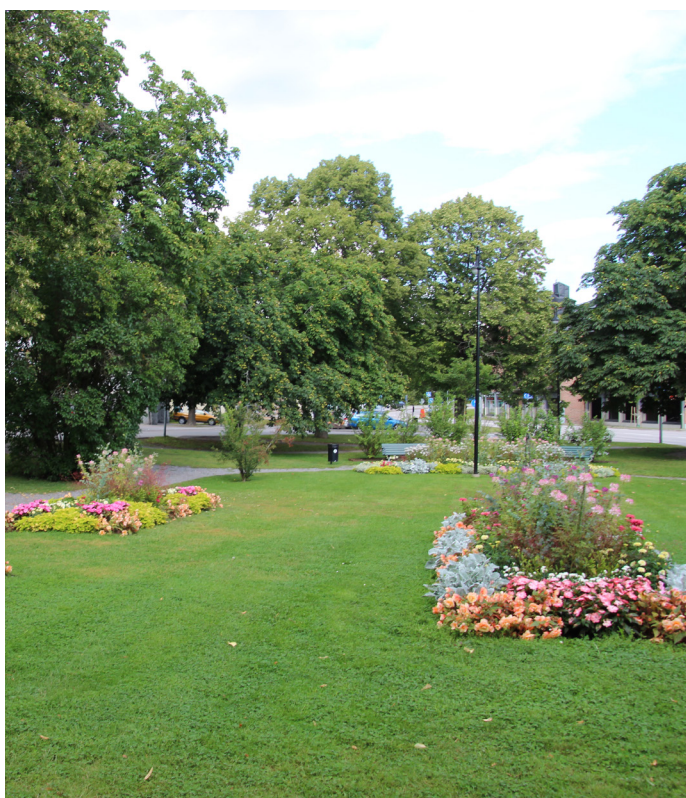
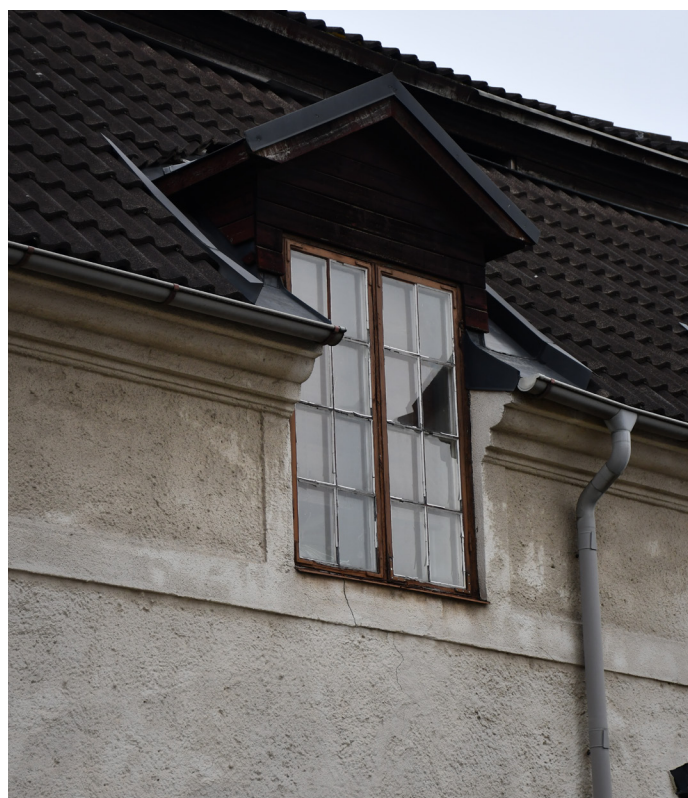
## 24. Café Prinsen

Byggnaden är uppförd som del i den ursprungliga centrumetableringen i Rimbo. Den har formen av en villa från omkring år 1910 i tidstypisk nationalromantisk stil. Byggnaden har sannolikt haft någon typ av verksamhet, möjligen hotell, i sig redan då. Enligt Rimbos första stadsplan var Uppsalavägen en av tätortens huvudgator. Kring den etablerades Rimbos allra första centrum med tågstation och till exempel apotek. Här anlades även den offentliga parken, vilken fastigheten Rimbo-Tomta 10:31 ligger mitt emot.

Byggnaden har omkring 1970-talet byggts till på framsidan med en volym som delvis dominerar intrycket av framsidan. Byggnaden har även tak av betongpannor samt färgsättning av gråbeige och mörkbrunt från samma period. I övrigt är byggnaden till formspråk och karaktär exteriört mycket välbevarad med bland annat bevarade originalfönster. Byggnaden bedöms ha ett högt kulturhistoriskt värde.

- Villabyggnad om två våningar i nationalromantisk stil.
- Valmat säteritak med kraftigt markerad takfot. Mycket litet takutsprång.
- Småspröjsade fönster i trä målade i avvikande mörkare kulör än fasad. I övervåning bildar de delvis takkupor.
- Ljust putsad fasad. Frontespismotiv i fasad mot gata och trädgård.
- Burspråk för sidoentré.

Byggnaden på fastigheten Tomta-Rimbo 10:31 ansluter till den pampigare villabebyggelsen längre västerut längs Uppsalavägen. Den ansluter även till den äldsta centrumbildningen i Rimbo och bildar tillsammans med till exempel Järnvägsparken, stationshuset och apotekshuset en historisk miljö. Dessa tre byggnader är de enda byggnaderna kvar i denna del av tätorten som vittnar om platsens utvecklingshistoria som centrum, innan den modernistiska idén om gågata kom till. Relevansen av bevarande av byggnaden är ur ett lokalt och regionalt perspektiv därför hög. Byggnaden bedöms ha mycket god potential att stärka denna kulturhistoriska miljö ytterligare genom ett återställande till ett mer ursprungligt utseende av byggnaden. Tillbyggnaden från 1970-talet på byggnadens framsida skulle kunna rivas eller byggas om och fasaden skulle kunna färgsättas mer tidstypiskt.
