# RIMBO CENTRUM

DEL 1-BYGGNADSKLASSIFICERING

2020-03-16

Rimbo centrum- Byggnadsklassificering och utvecklingsförslag

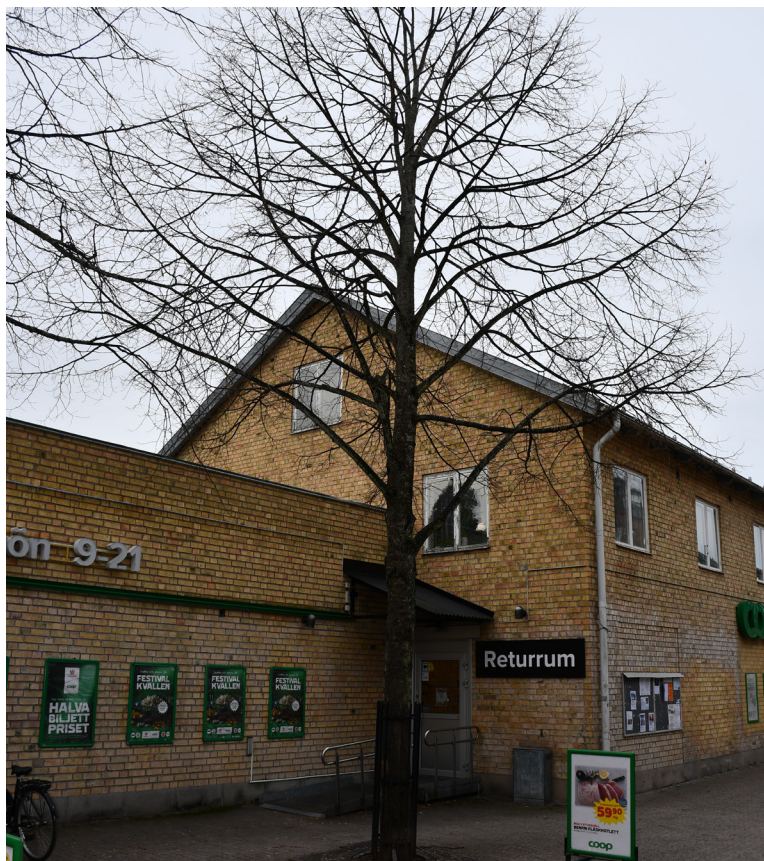
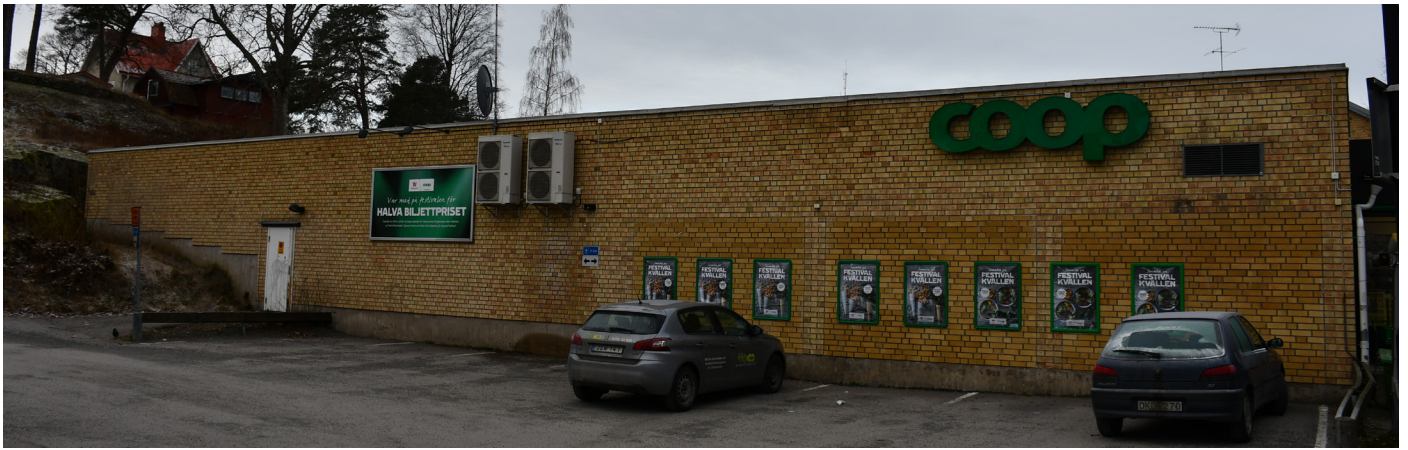
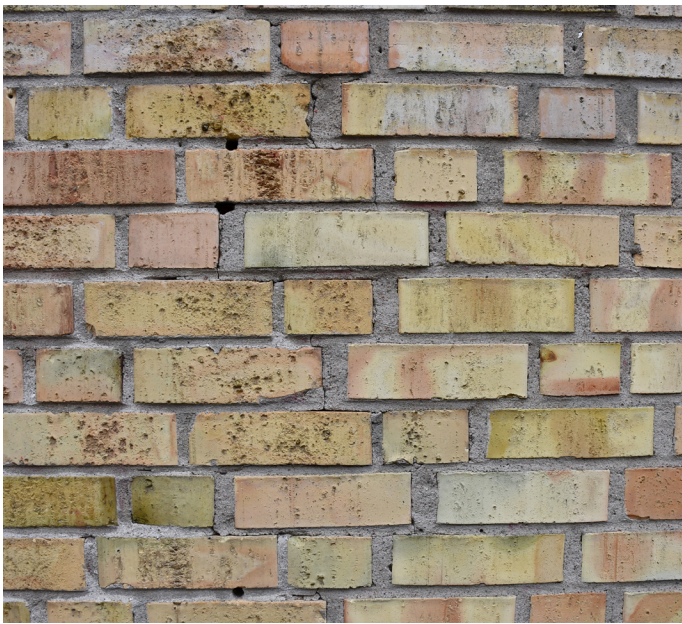
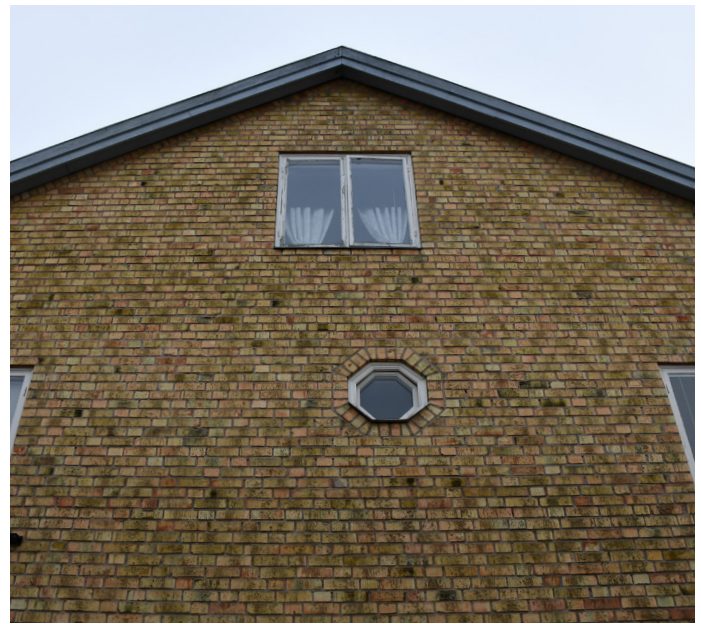
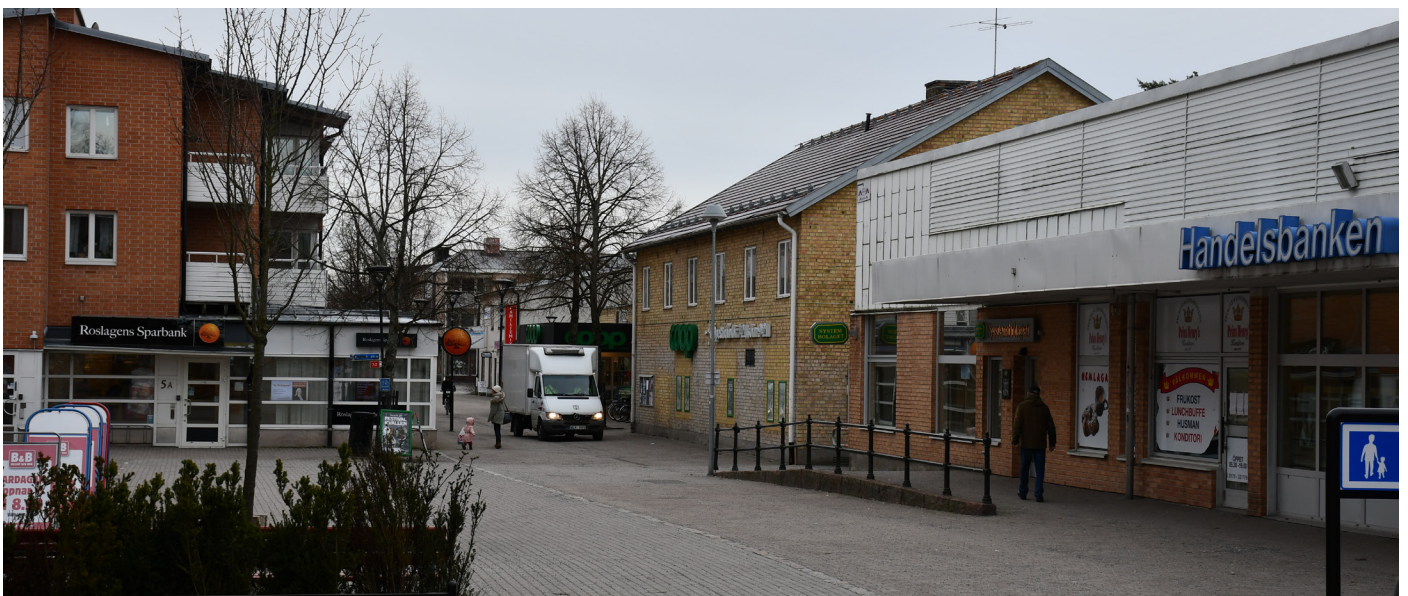
## 2. Konsum

Byggnaden består idag av två delar som båda är uppförda kring 1900-talets mitt. Den äldre delen består en affärsbyggnad om två våningar med sadeltak och fasad i gult tegel. Tidigare hade byggnaden stora skyltfönster i bottenvåningen. Dessa är idag igenmurade. Den något yngre delen av byggnaden är en till ytan större volym om en våning och platt tak. Tillbyggnaden har samma typ av gult fasadtegel. Byggnaden innehåller idag en snabbköpsbutik och har med stor sannolikhet gjort så sedan sitt uppförande, då kallat Konsum.

- Centrumbyggnad i två sammanbyggda byggnadskroppar, en om två våningar med sadeltak, en om en våning med flackt tak.
- Fasad i gult tegel.
- Tillbyggnad om en våning har inga fönster i fasad.
- Matbutik i tätortens centrum

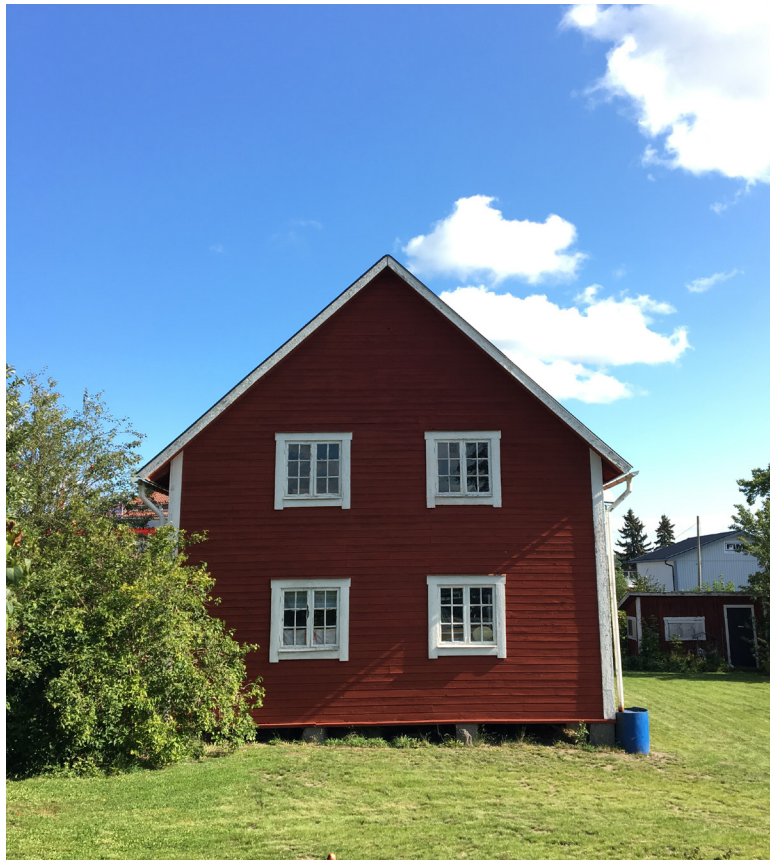
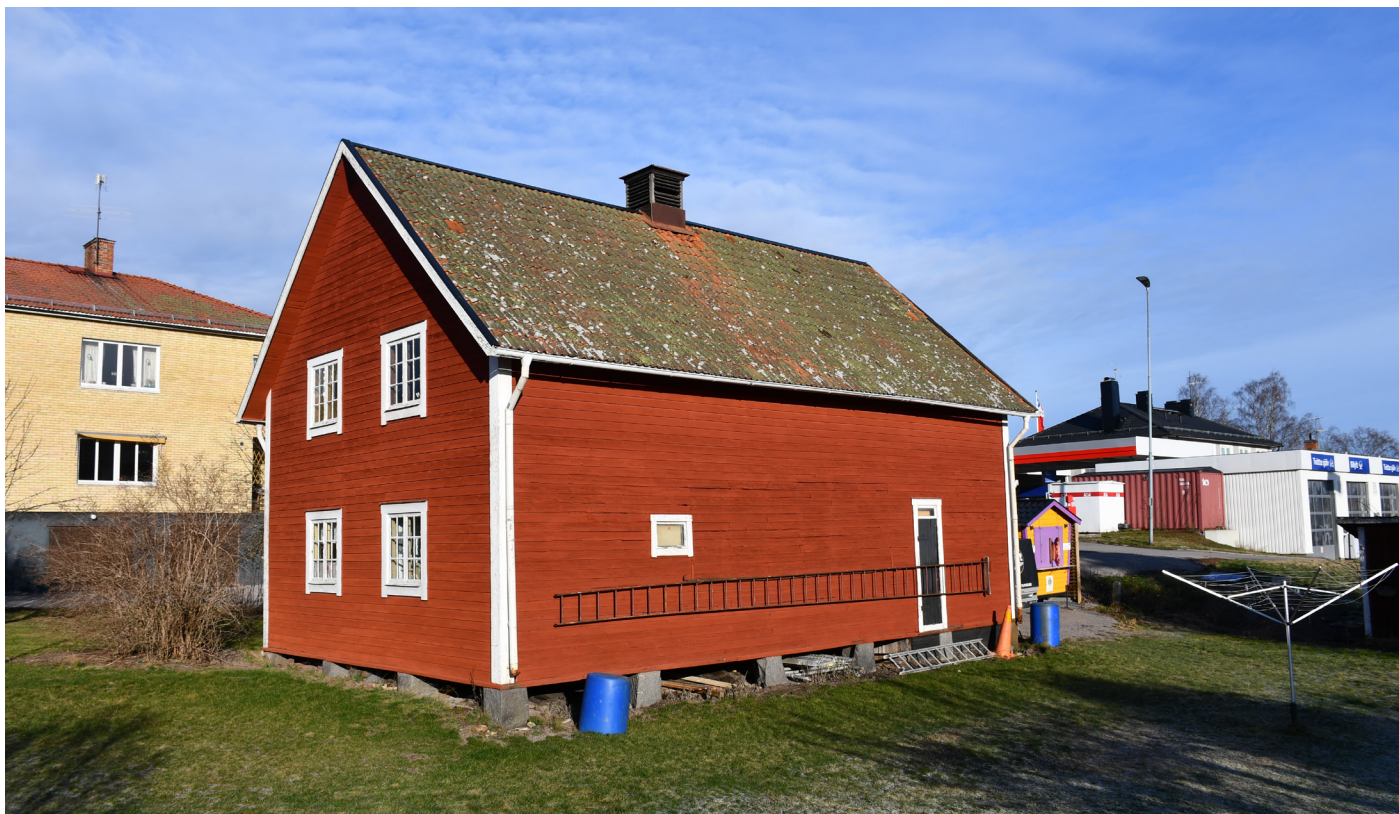
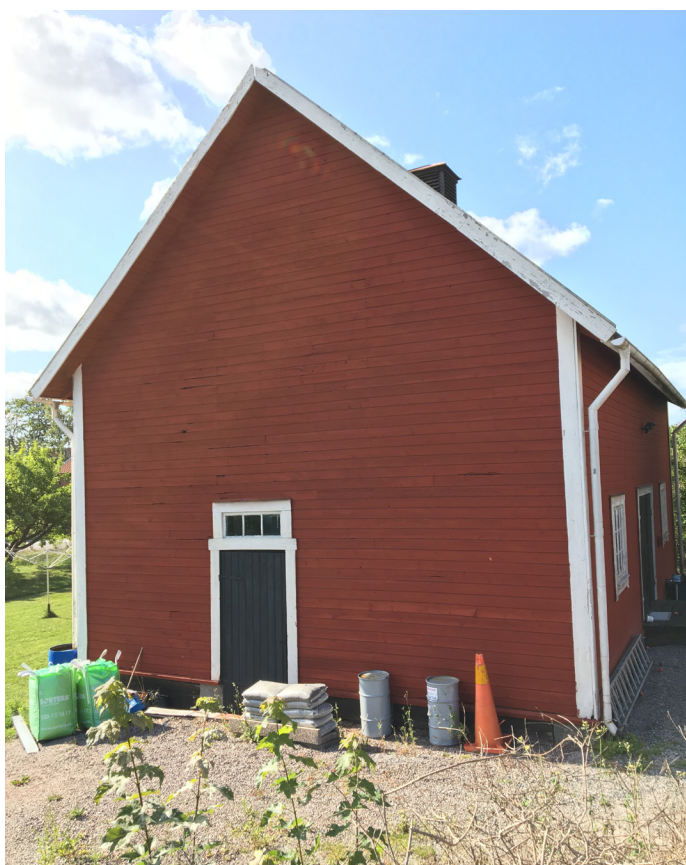
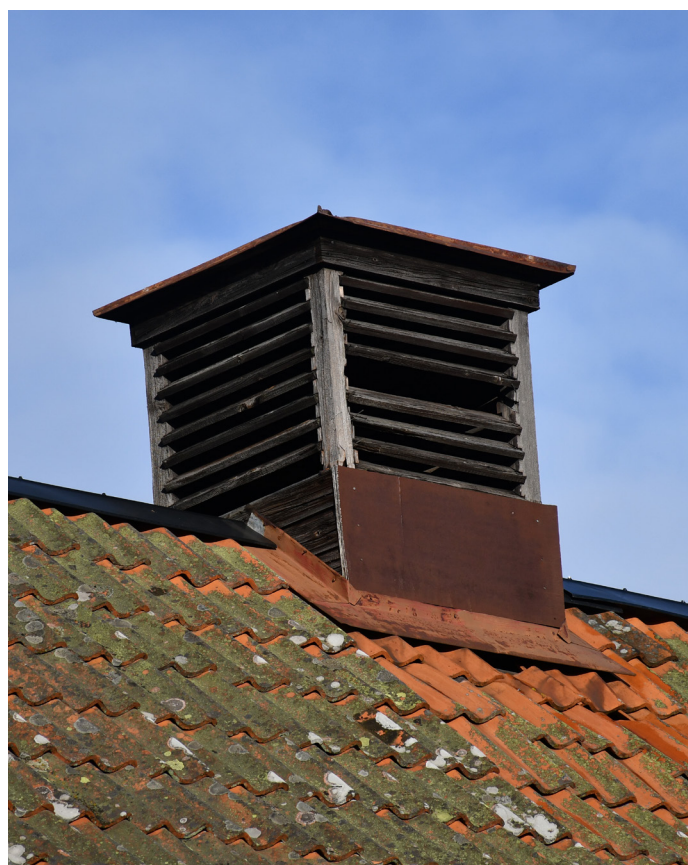
## 8. Magasin

Byggnaden bedöms vara uppförd under 1900-talets första år och utgör ett magasin på plintgrund utan eldstad. Fasad klädd i spontad träplank fönstren är småspröjsade. Taket är av sadelmodell och täckt med tegelpannor. Byggnaden har en mycket välbevarad karaktär med ursprungliga material och oförändrad volym.

- Välbevarad magasinbyggnad med stomme av trä om en och en halv våning. Grund av plintar av huggen sten.
- Fasad av liggande träpanel struken med röd slamfärg.
- Enkla dörrar i trä med överljus. Målade i avvikande mörkare kulör.
- Småspröjsade fönster i trä. Fönsterinfattning och knutbrädor i avvikande ljusare kulör.
- Sadeltak täckt av tvåkupigt tegel.
- Ingen eldstad, ventilationsöppning likt skorsten i taknock.

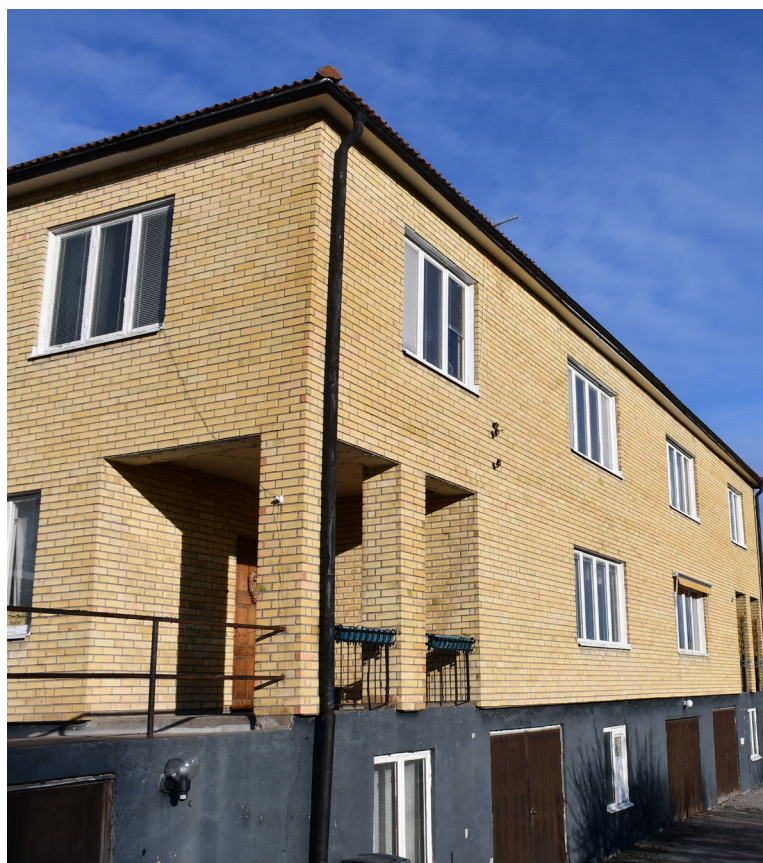
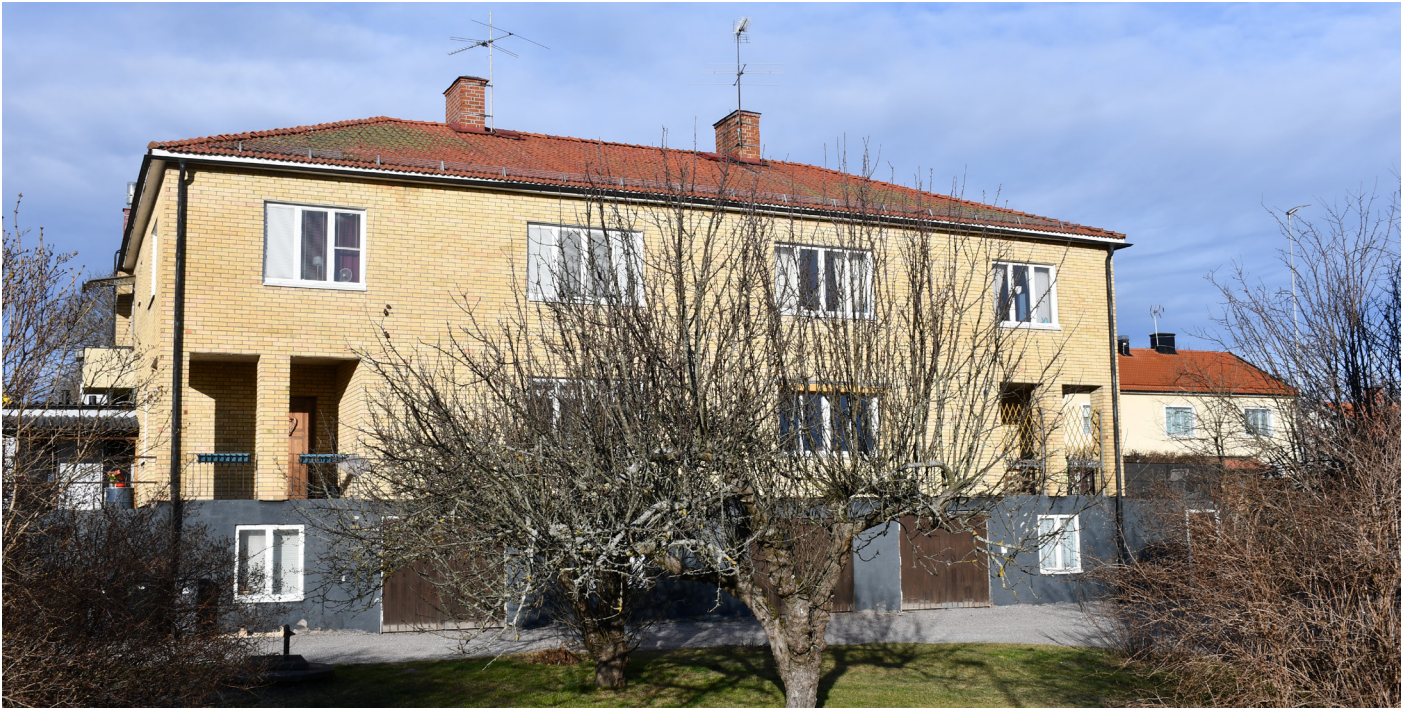
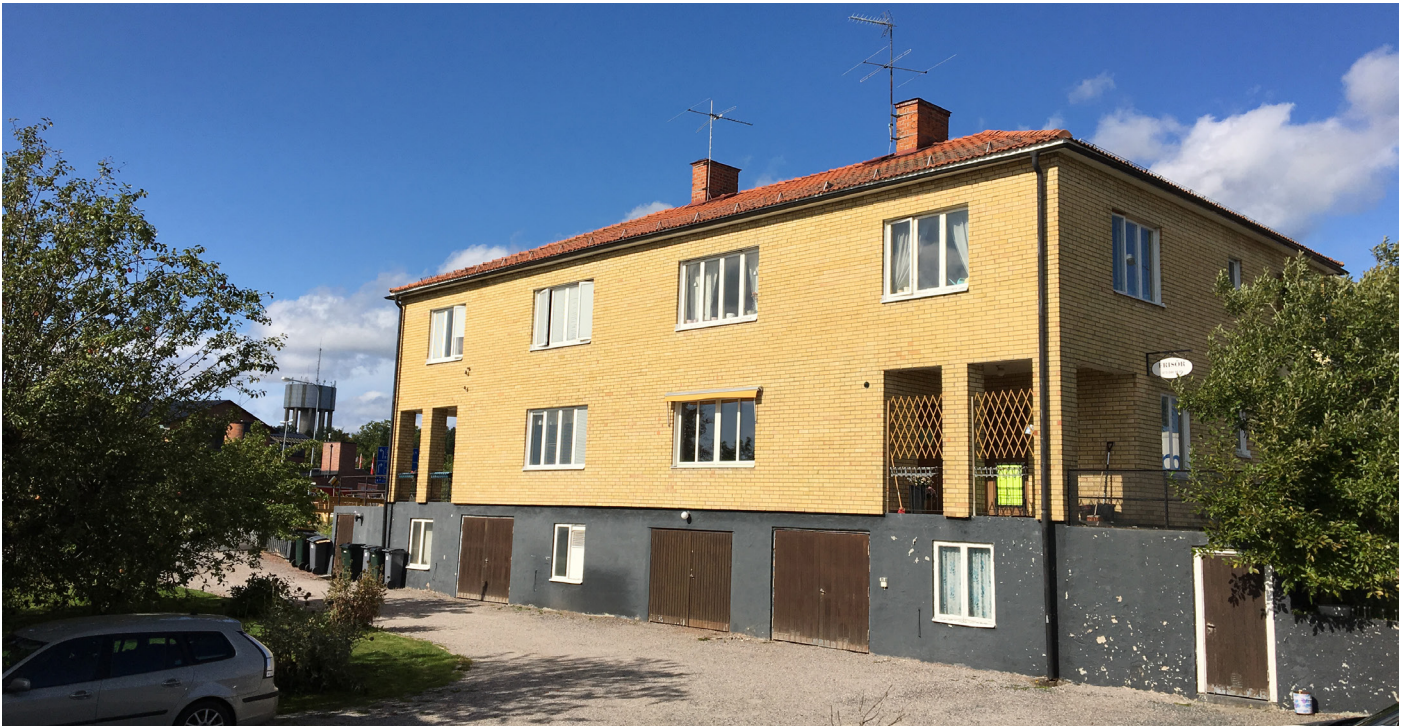
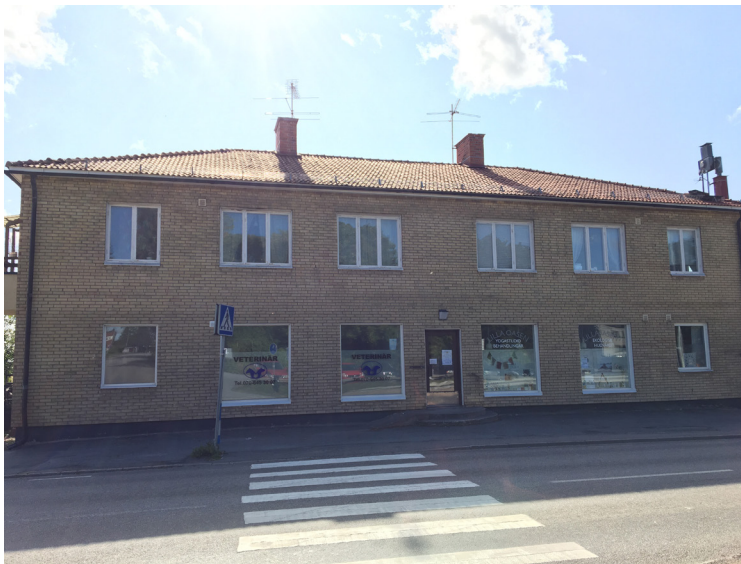
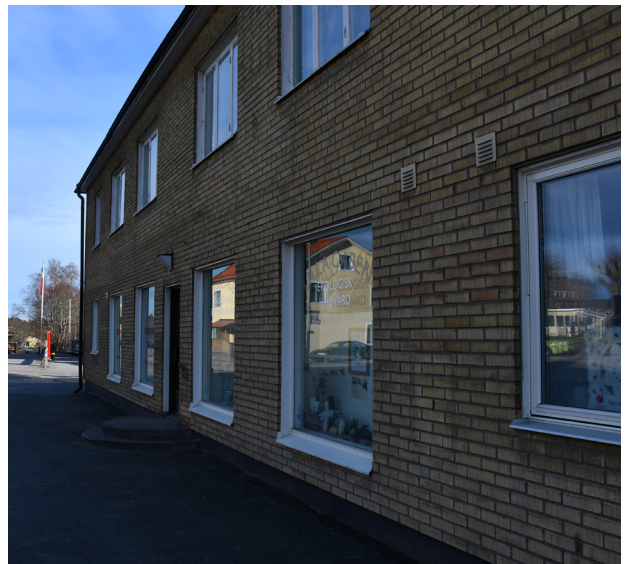
## 7. Handels- och bostadshus

Byggnaden är uppförd kring 1900-talets mitt i modernistisk stil. Den utgörs av en långsmal byggnadskropp om två våningar med fasad i gult tegel och valmat tak täckt med tegelpannor. Skyltfönster med verksamheter i bottenvåningen. Öster ut har byggnaden en i vardera hörn indragna entréterrasser som ramas in av stilfulla pelare i fasadtegel och räcke i smidesjärn. Byggnaden är uppförd i suterräng och har garageportar i trä mor öster.

Byggnaden har ett mycket välbevarat exteriört uttryck. Ursprungliga portar och fönster är i stor uträkning bevarade, fasaden är intakt och har inte förändrats. Kring 1900-talets mitt började tågtrafiken få konkurrens av bilen och delar av Rimbo anpassades istället till bilismen. Denna byggnad kan ses som ett uttryck för denna utveckling då centrumfunktioner förlades längs med bilvägar. Precis norr om fastigheten ligger en bensinmack med gammal bilverkstad.

- Flerbostadshus om två våningar med butikslokaler i bottenvåning.
- Fasad av gult tegel.
- Valmat tak täckt av tegelpannor.
- Tre- och fyralufts-fönster i trä. Portar i trä.
- Indragna entrépartier med pelare
- Sidohängda garageportar i trä.

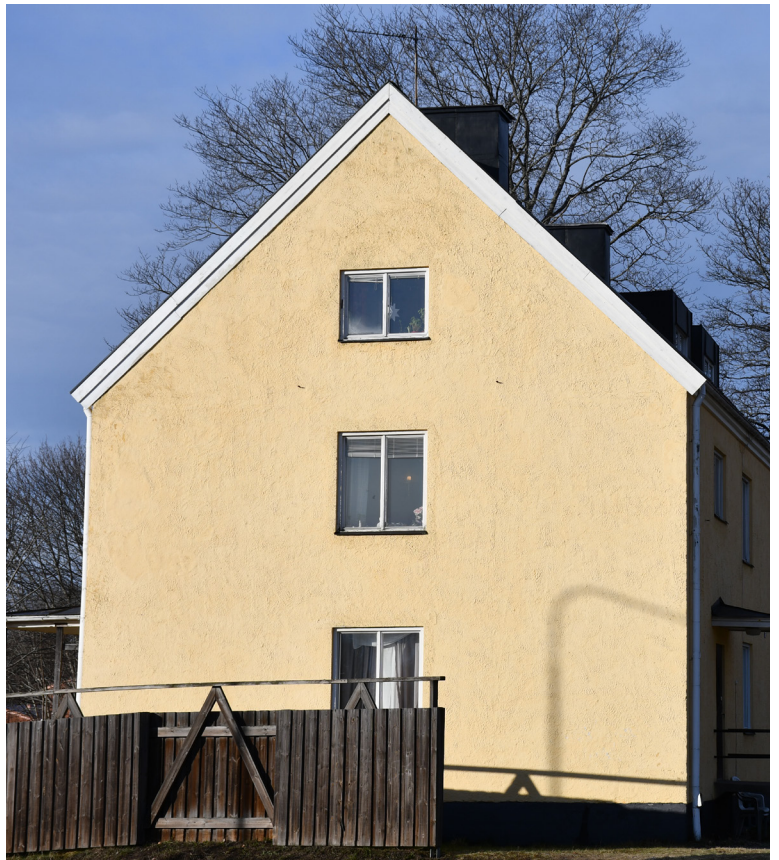
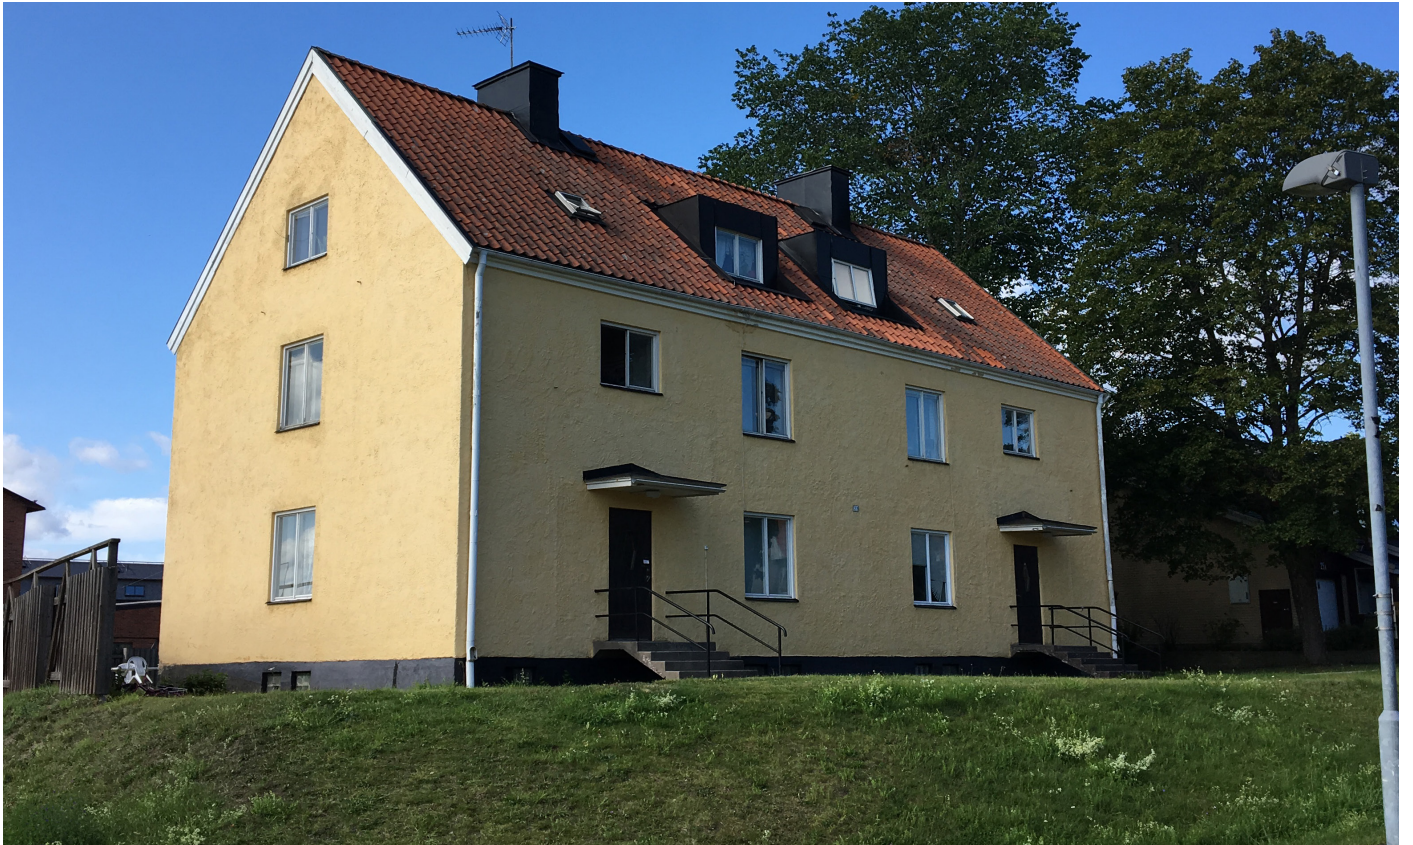
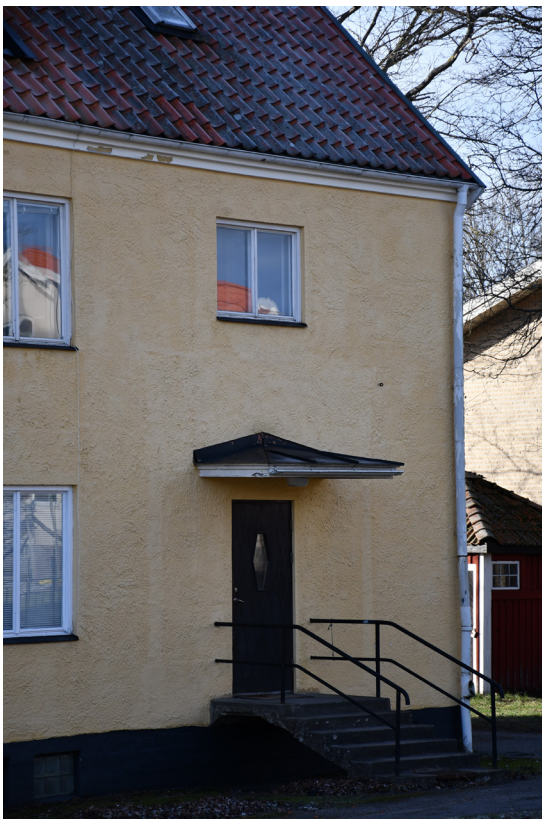
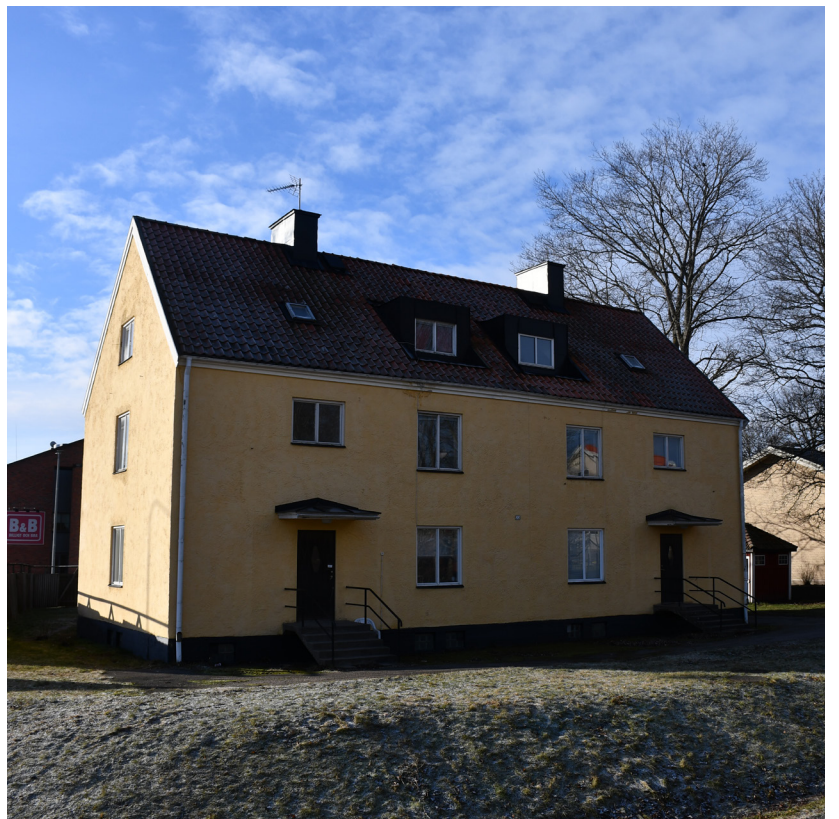
## 6. Bostadshus

Flerbostadshuset på fastigheten Sperlingen 1 har en brant takvinkel utan takutsprång och en taktäckning av enkupigt tegel. Fasaderna har en grov puts och tvåluftsfönster. Två entréer vetter mot norr, två åt söder med gemensam trädgård. Byggnadens bedöms vara uppförd under 1920- eller 30-talet i 1920-talsklassicistisk stil. Därefter har den genomgått en fasadrenovering med byte av puts, dörrar och fönster till dem vi ser idag samt takkupor år 1970. Troligtvis har putsen underhållits ytterligare under senare tid.

Byggnaden är en av de äldre flerbostadshusen i Rimbo. Den har delvis förändrats i sitt uttryck men har tydliga karaktärsdrag av 1920-talsklassicism kvar till exempel i volym, fönstersättning, takvinkel, taktäckningsmaterial och takfot.

- Litet flerbostadshus om två våningar.
- Sadeltak med brant takvinkel täckt av enkupigt tegel.
- Inget takutsprång. Enkelt markerad takfot.
- Regelbunden fönstersättning, bågar av trä.
- Två entréportar
- Putsad fasad

Byggnaden erbjuder centrumnära bostäder och har god potential att fortsatt fungera som flerbostadshus i anslutning till centrum. Byggnaden skulle bidra än mer till sin kulturhistoriska miljö genom ett återställande av fasad till utseende före år 1970 som finns avtecknat på ritning.
