# Rimbo

Norrtälje kommun, Stockholms län

Översiktlig kulturmiljöutredning 2018-12-07

**Nyréns** Arkitektkontor

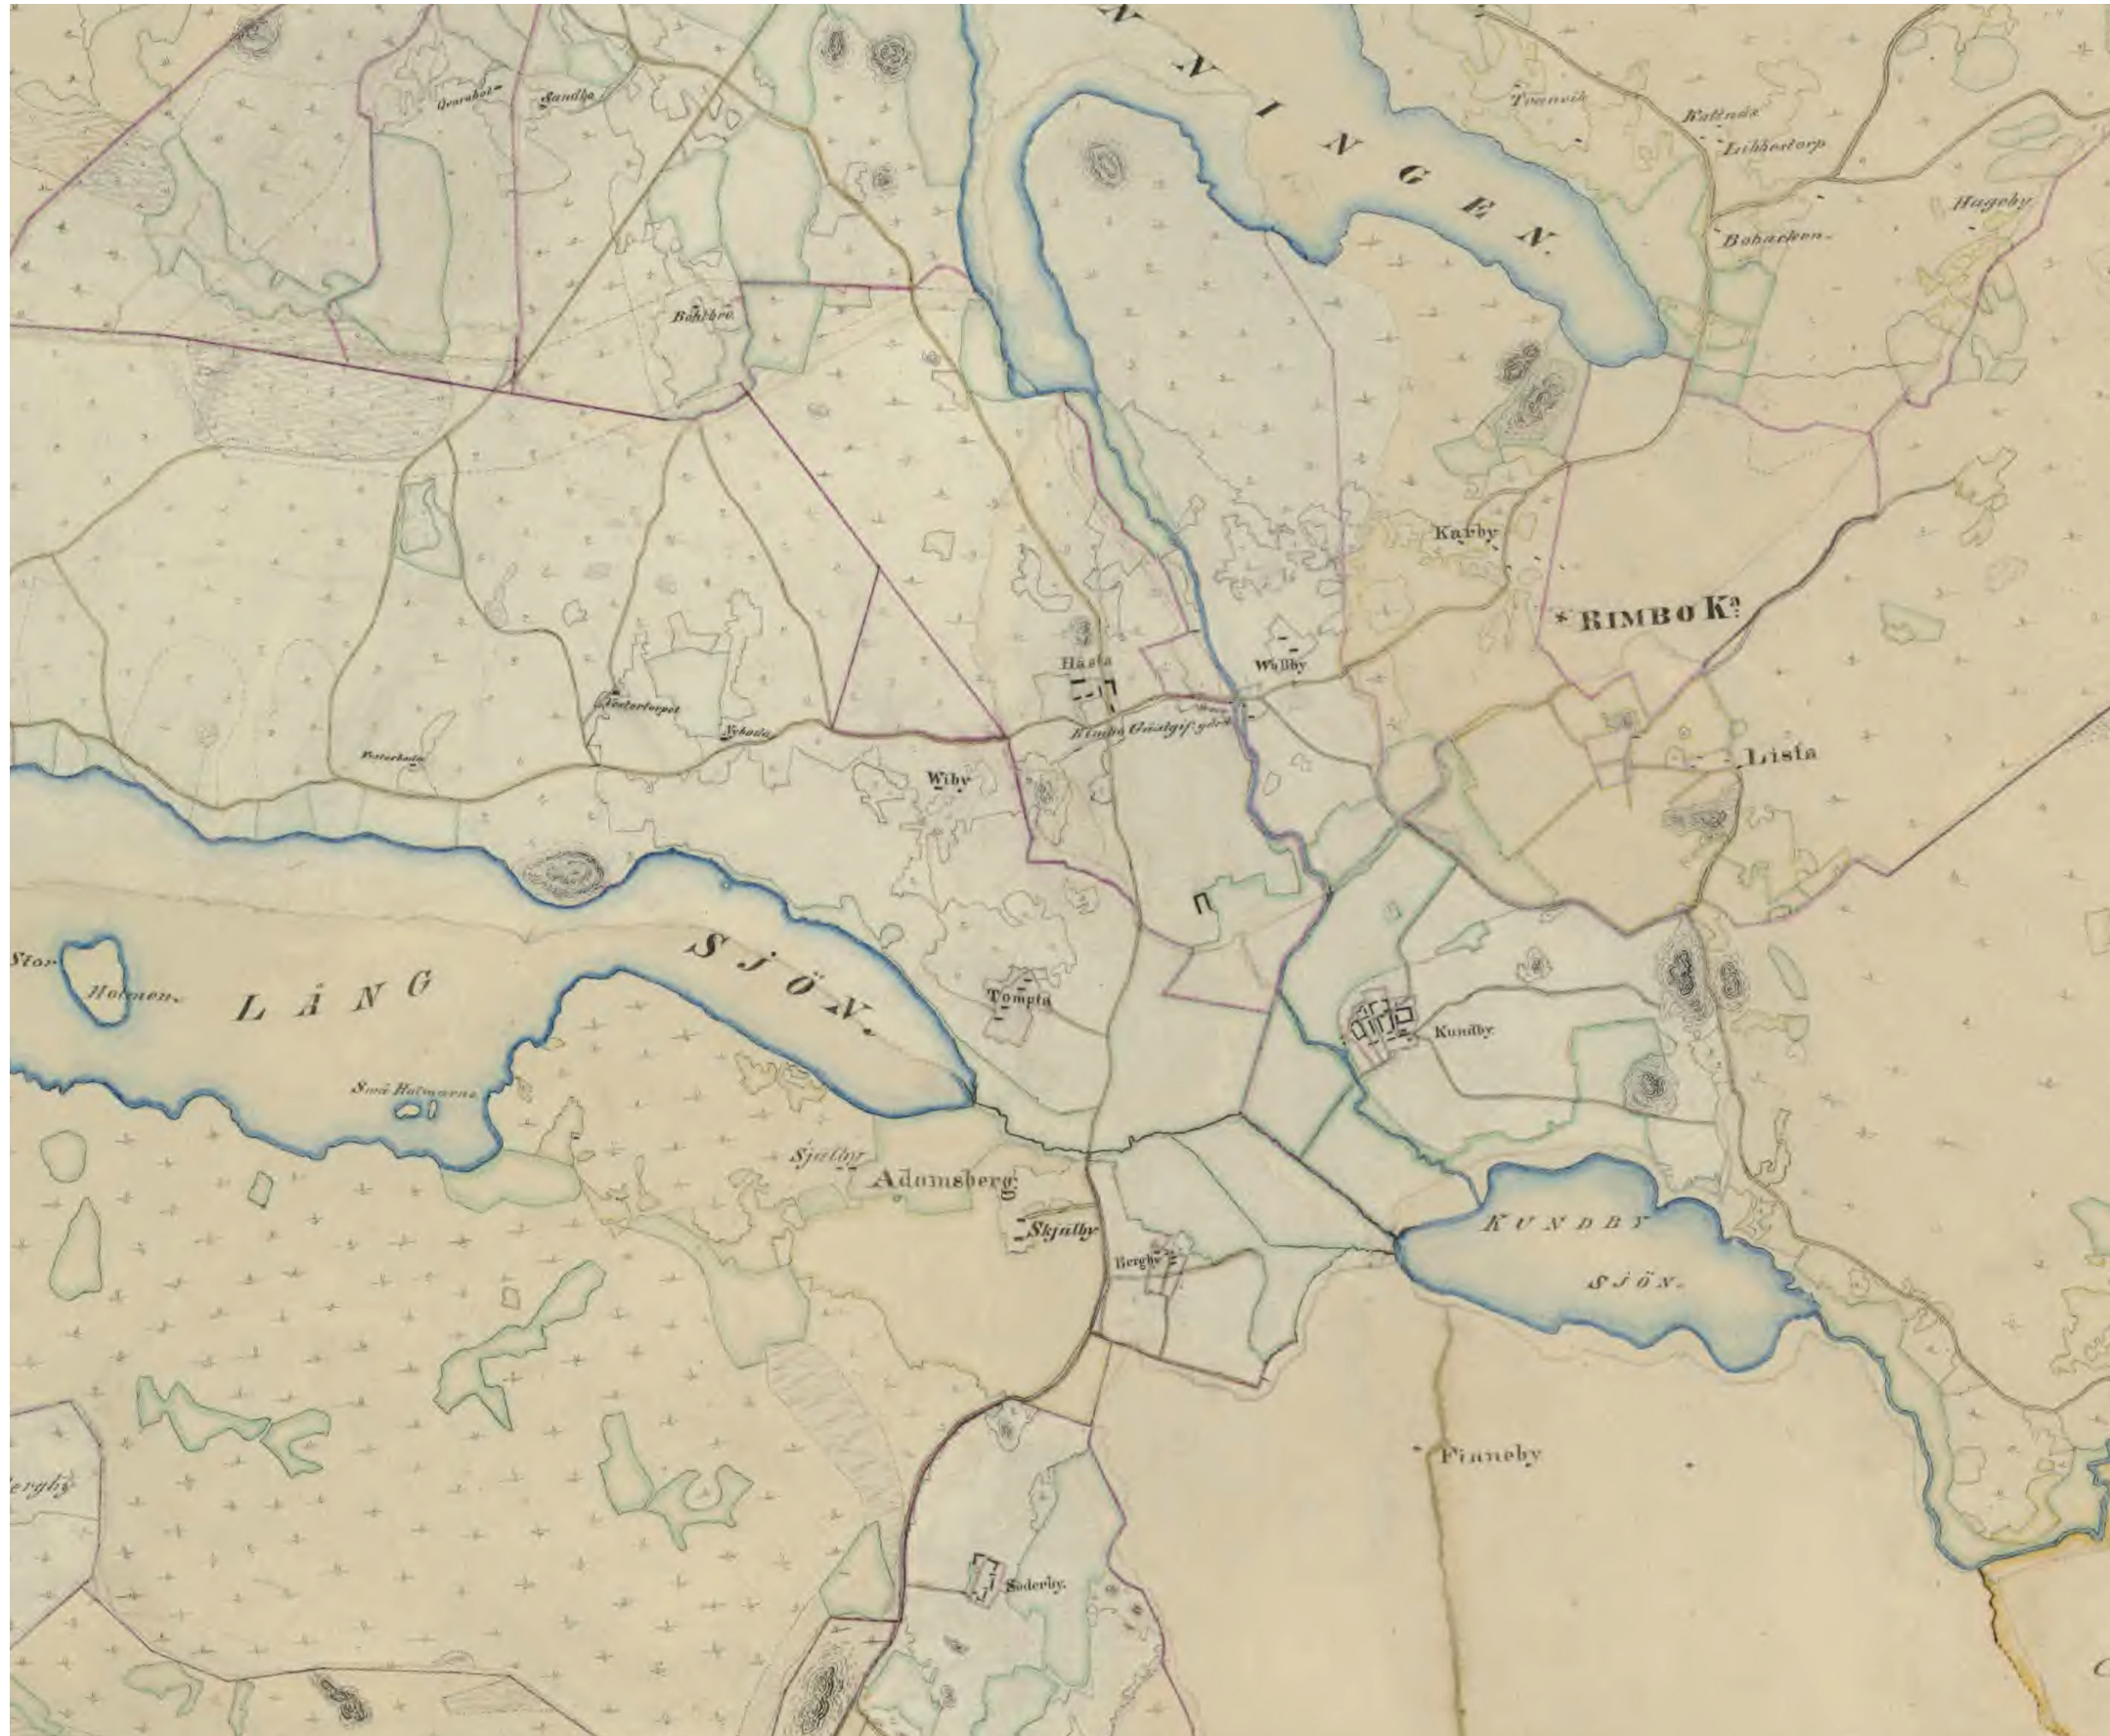
**1838**

**Karta över Rimbo socken, Lantmäteriet.**

Rimbo är vid denna tid fortfarande en utpräglat agrar socken som domineras av de gårdar och torp som fortfarande finns kvar eller har givit namn till de nya stadsdelar som anlagts i deras ställen; Bålbro, Tomta, Wallby, Håsta med flera. Mellan de två sistnämnda låg gästgivaregården. Kundby var vid denna tid den största byn i socknen med 12 jordbruksfastigheter belägna intill varandra fram till laga skiftet då 10 av dem flyttades ut från byn.

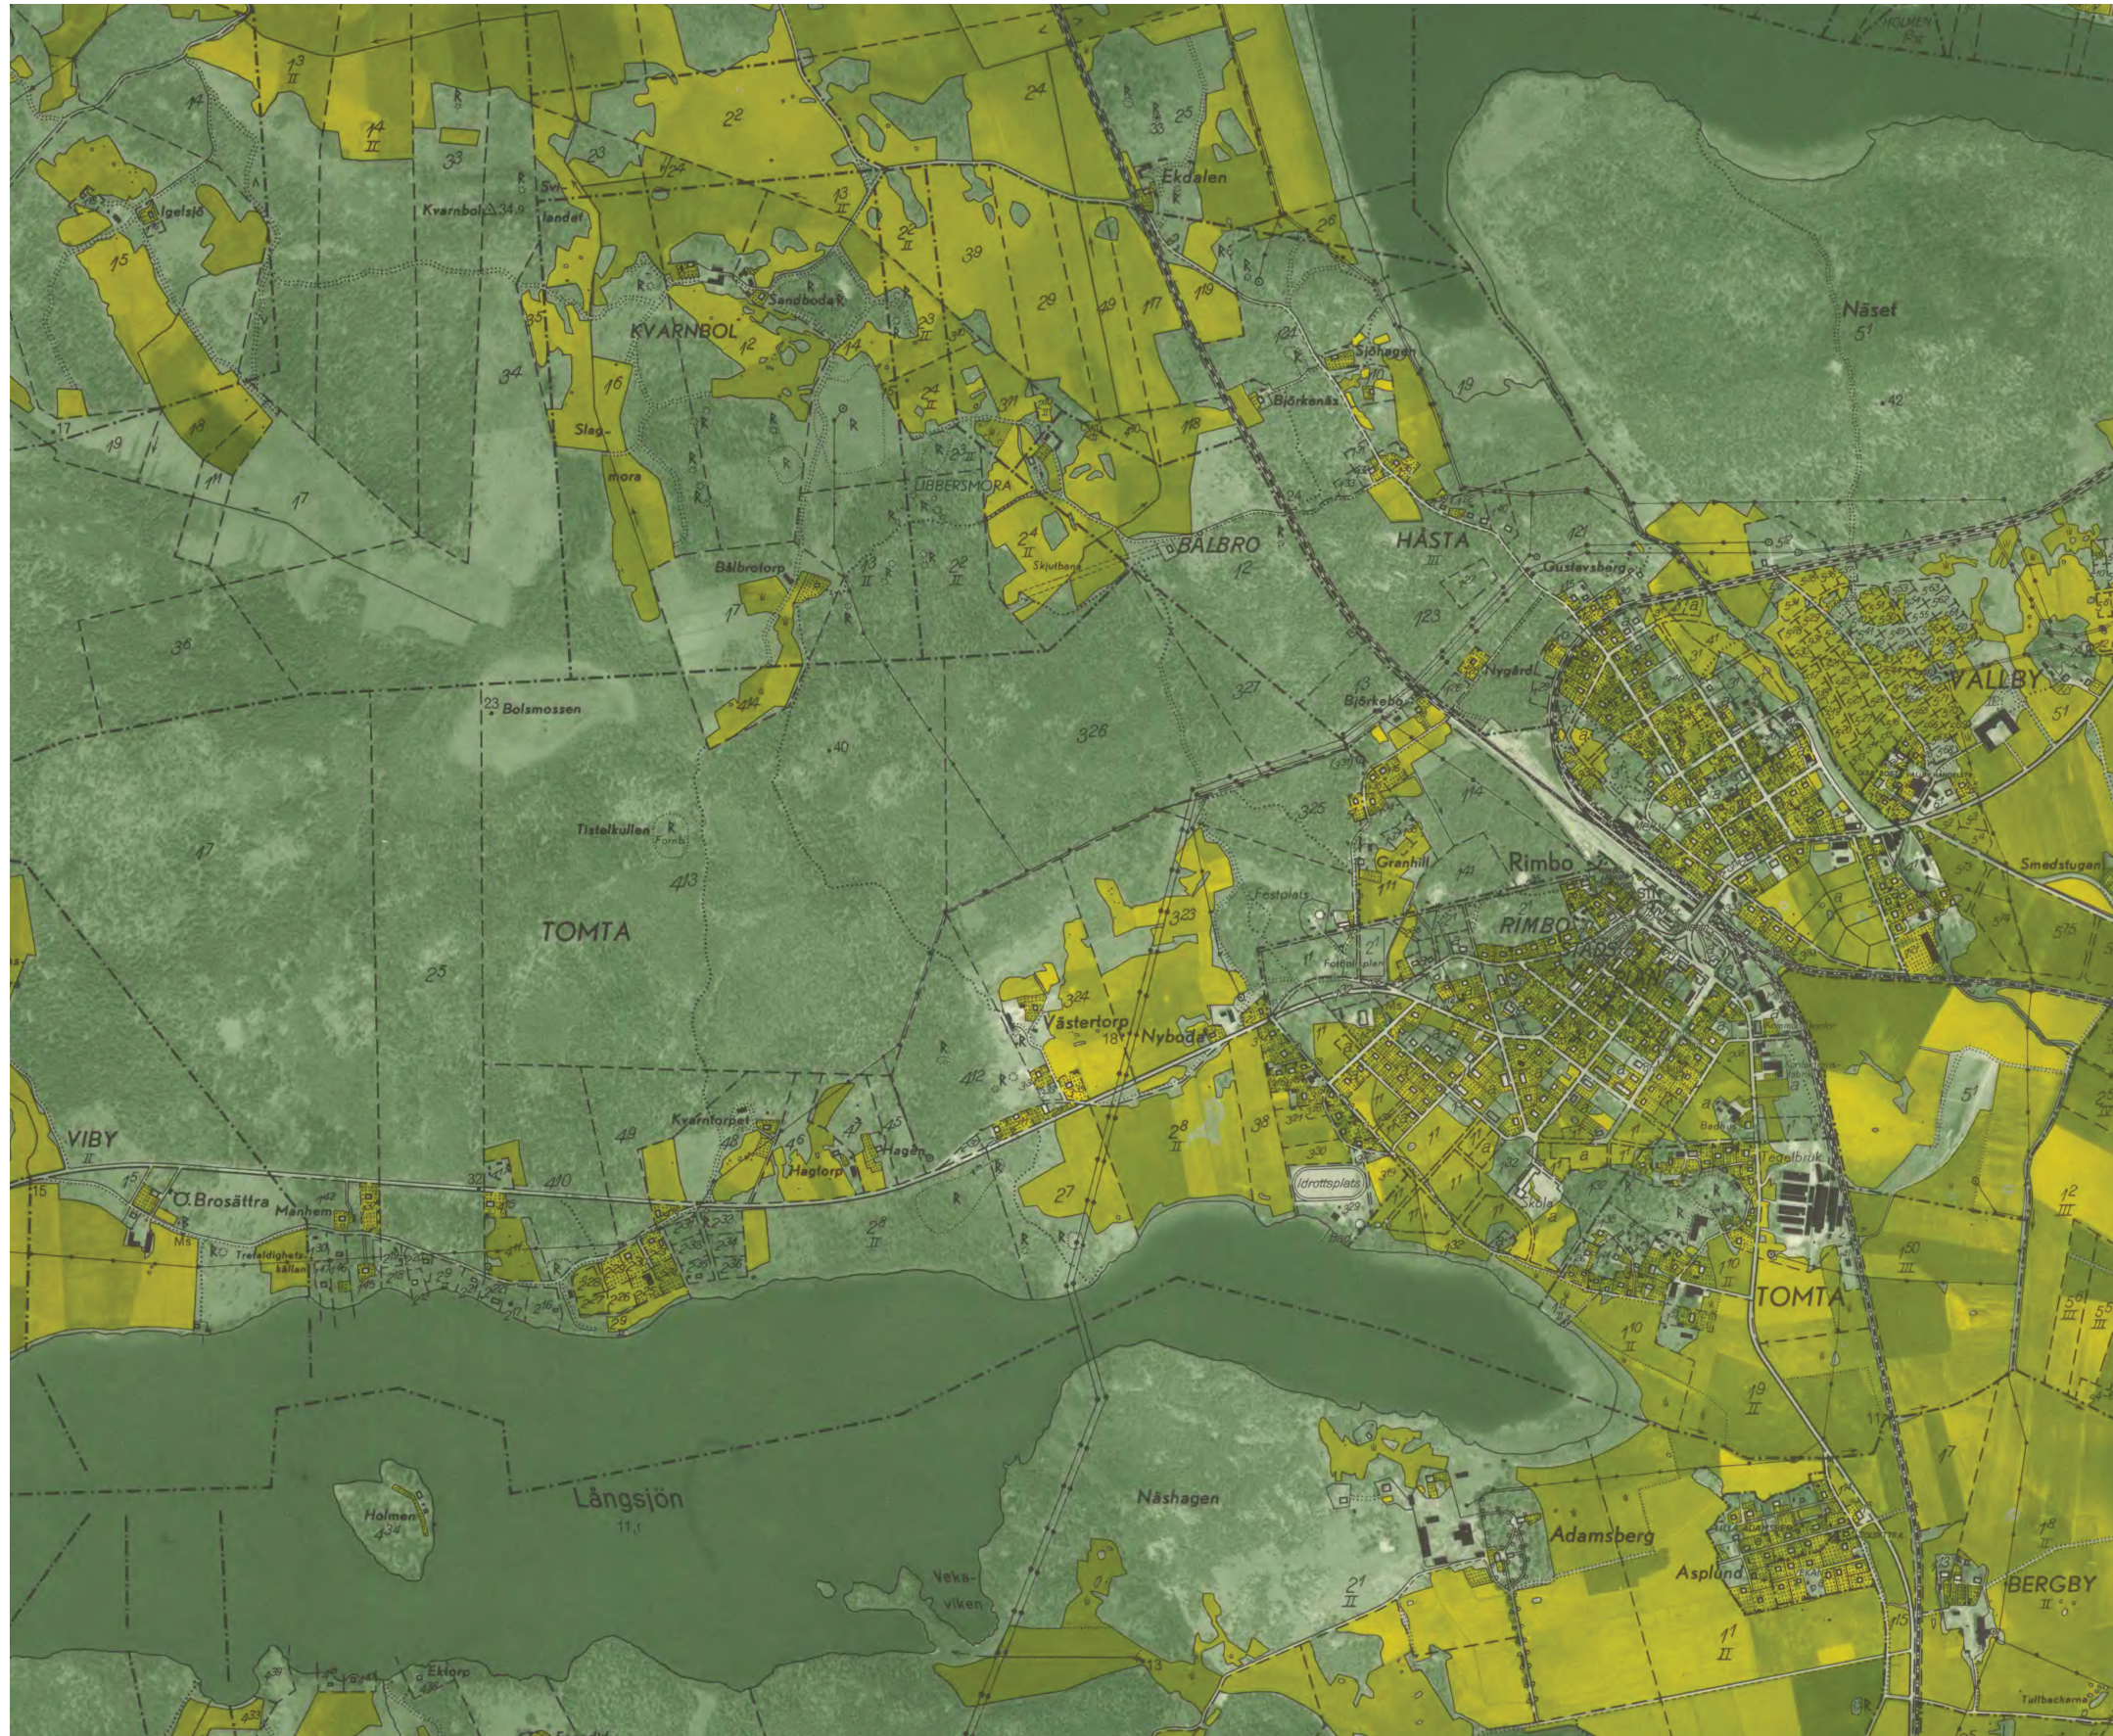
**1952**

**Ekonomiska kartan, Lantmäteriet.**

På de dryga femtio år sedan den förra kartan upprättades har Rimbo byggts ut med i huvudsak småhus. 1944 bildades Rimbohus (nuvarande Roslagsbostäder) vilket kom att få en stor påverkan på ortens bebyggelseutveckling. Ett större antal villatomter är planerade på Vallbys ägor, vilka dock inte kom att byggas.

Ett flertal industrier har etablerats i anslutning till järnvägen, däribland det stora mejeriet vars byggnad uppfördes 1938. I samband med att tågtrafiken elektrifierades breddades bangården i Rimbo under 1945-46. Uppsalavägen har även fått en rakare dragning mot väster efter Nyboda.

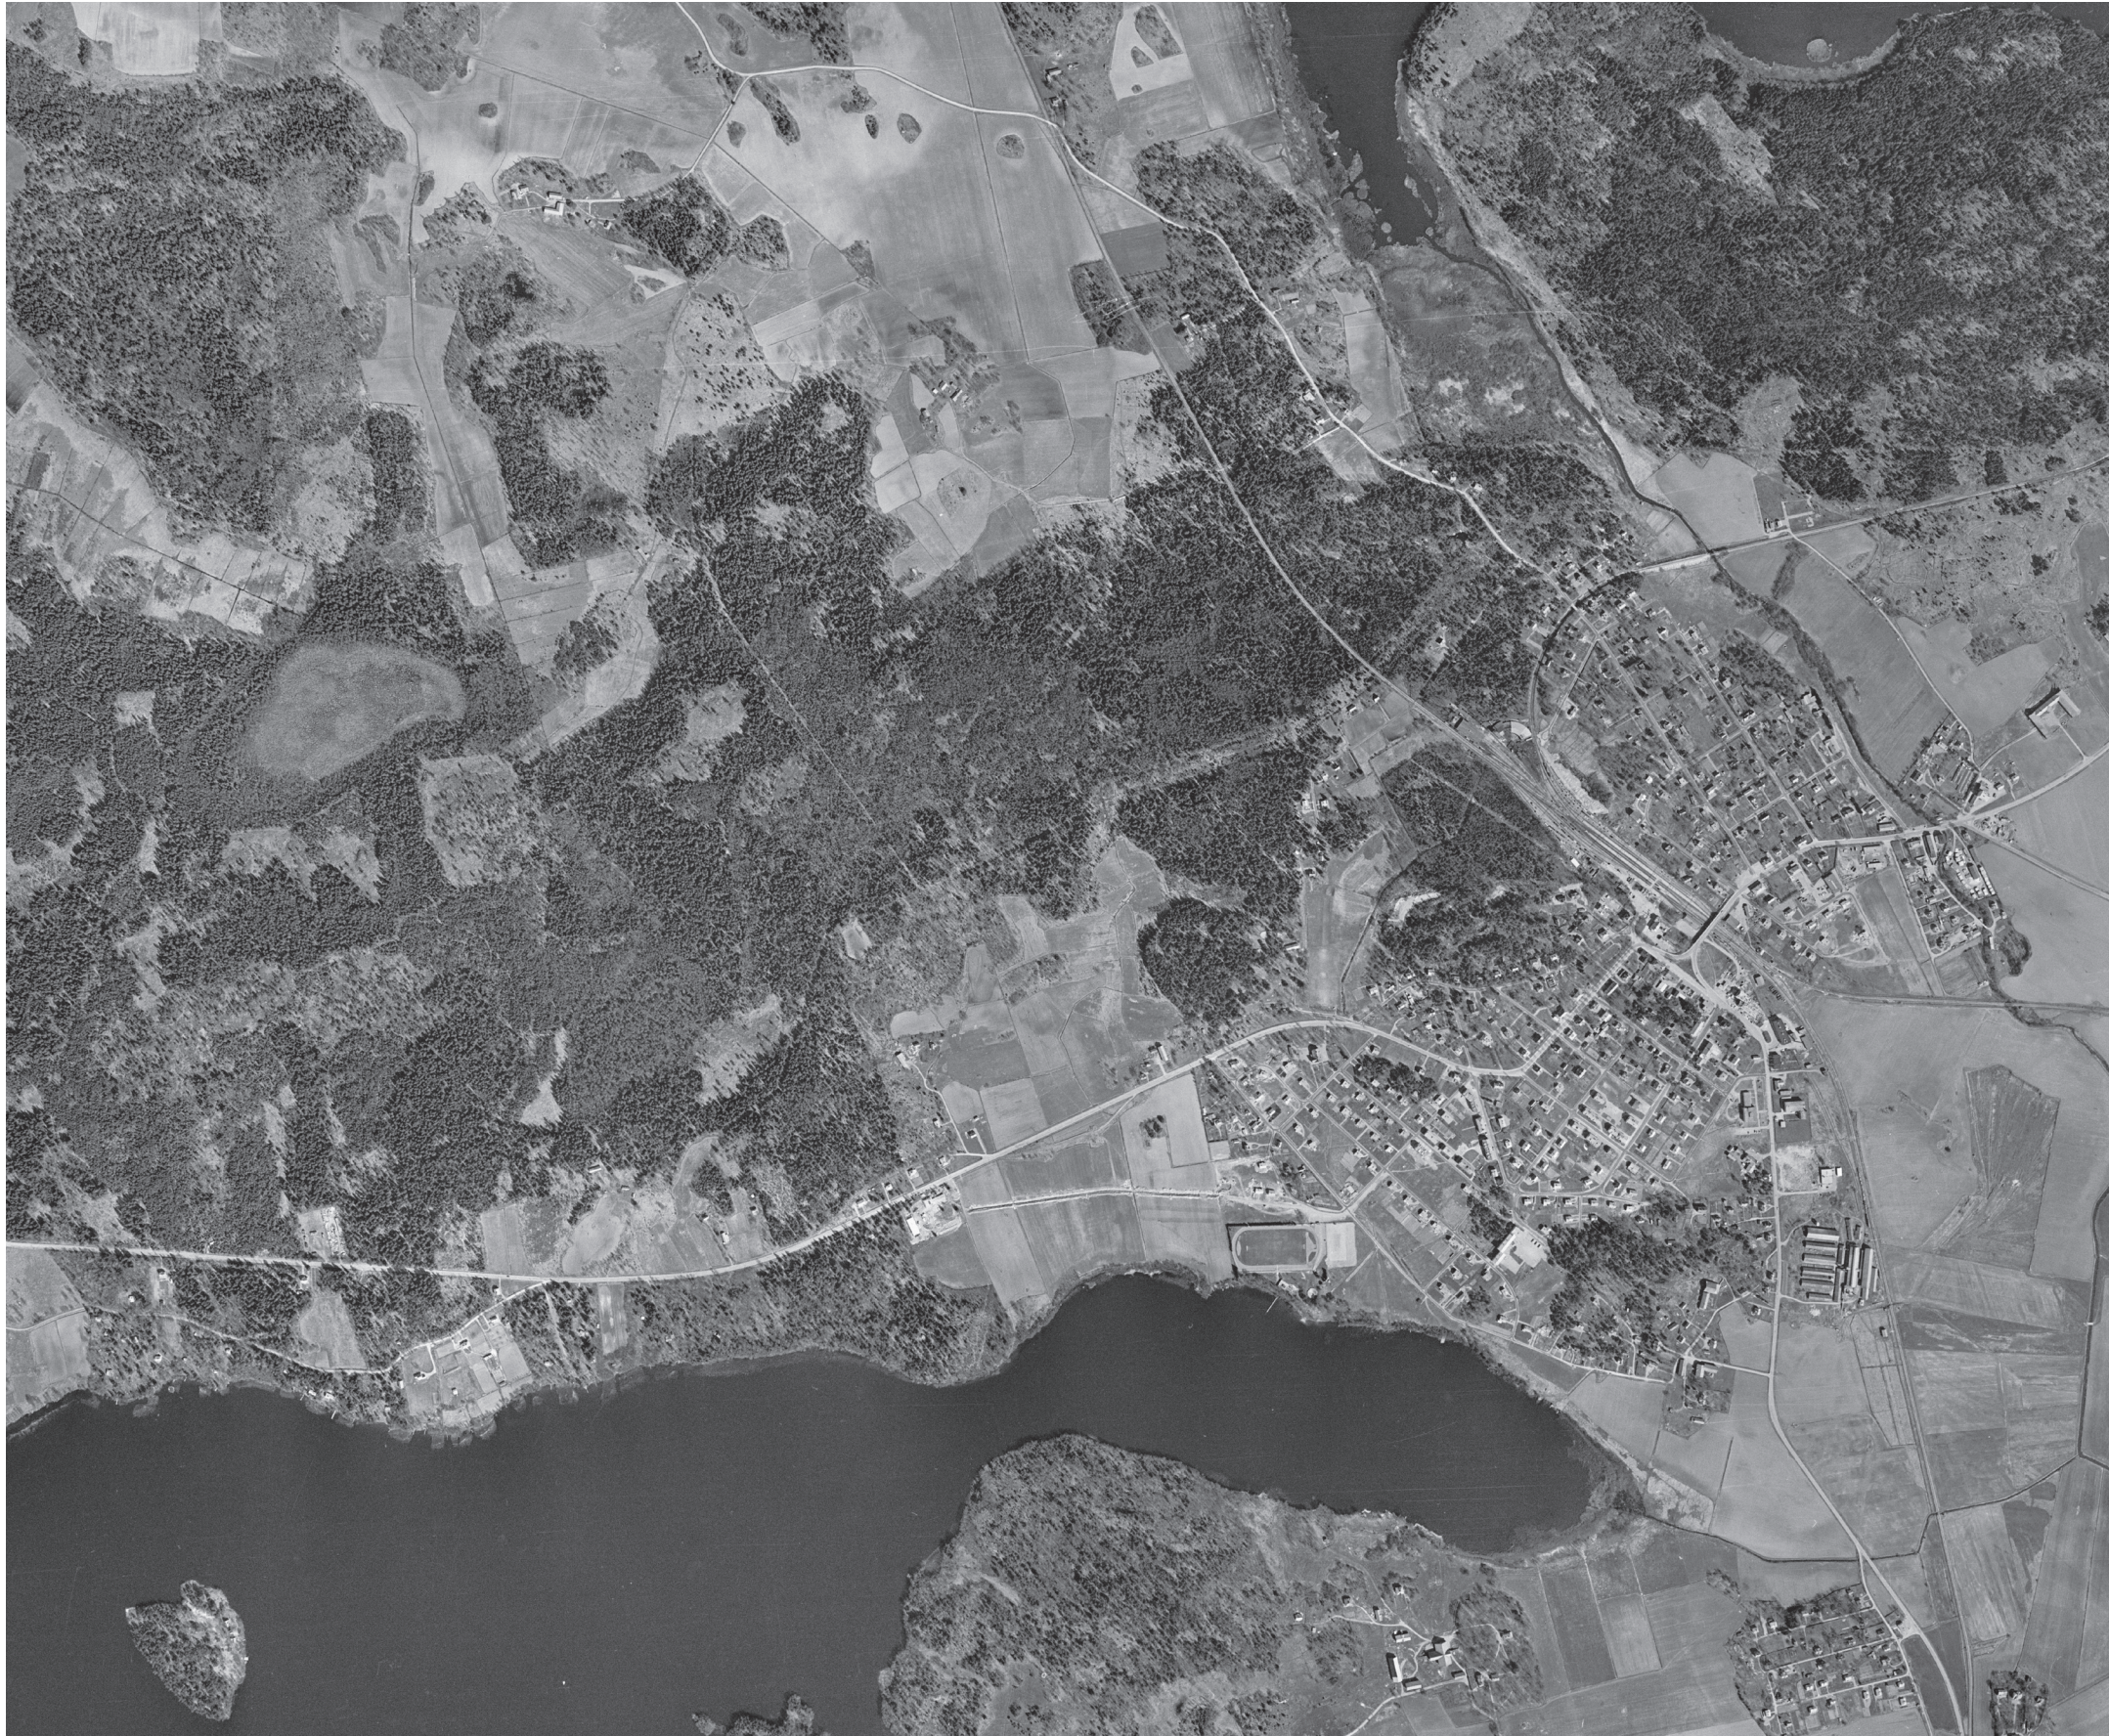
**1960**  
**Ortofoto, Lantmäteriet.**

Det stora planerade villaområdet på Vallbys ägor norr om gården som är utritat på föregående karta har ännu inte byggts.

Mejeriet, vars moderna byggnad uppfördes 1939, lade ner driften 1959 och byggnaden kom istället att hysa annan verksamhet.

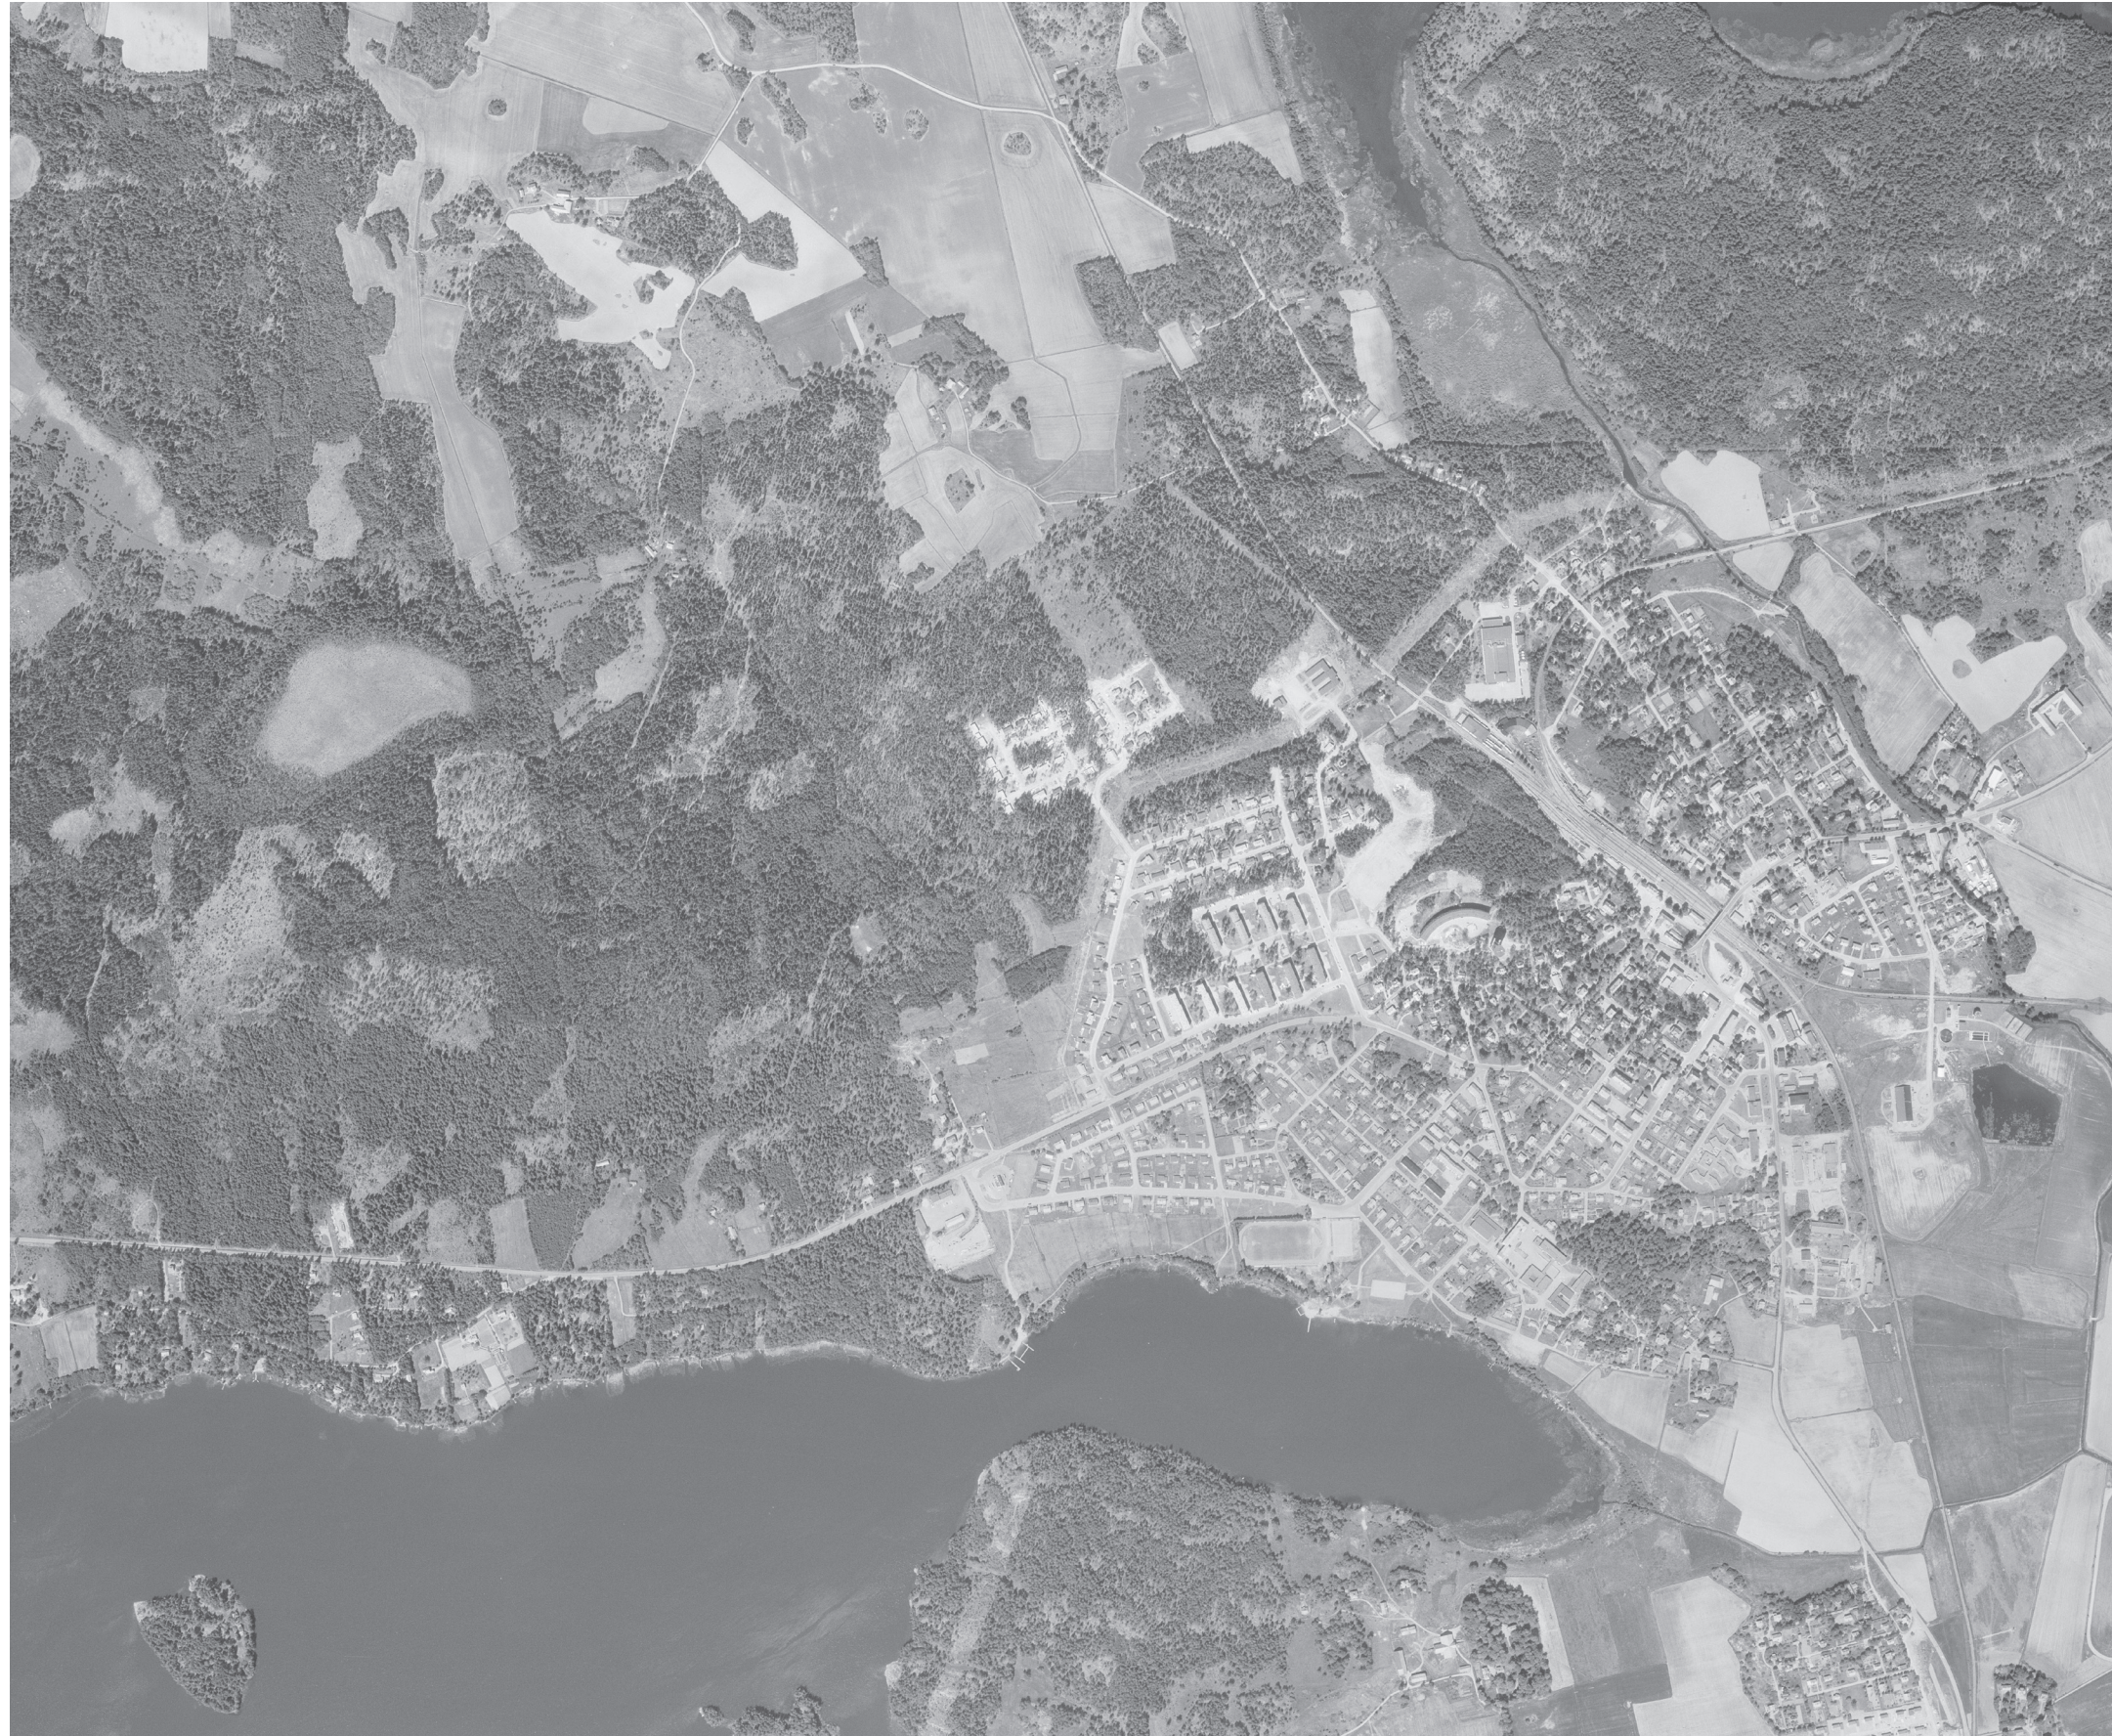
**1971**

**Ortofoto, Lantmäteriet.**

1960-talet innebar en förhållandevis stor expansion av orten med ett flertal villaområden och flerbostadshus. Det första s.k. Bananhuset färdigställdes året innan fotografiet är taget. Utbyggnaden av villaområdet vid Bålbro var påbörjad och Bålbroskolan stod färdig 1969.

Annat som tillkommit är ålderdomshemmet och reningsverket, som lokaliserades i anslutning till det gamla tegelbrukets tomt.

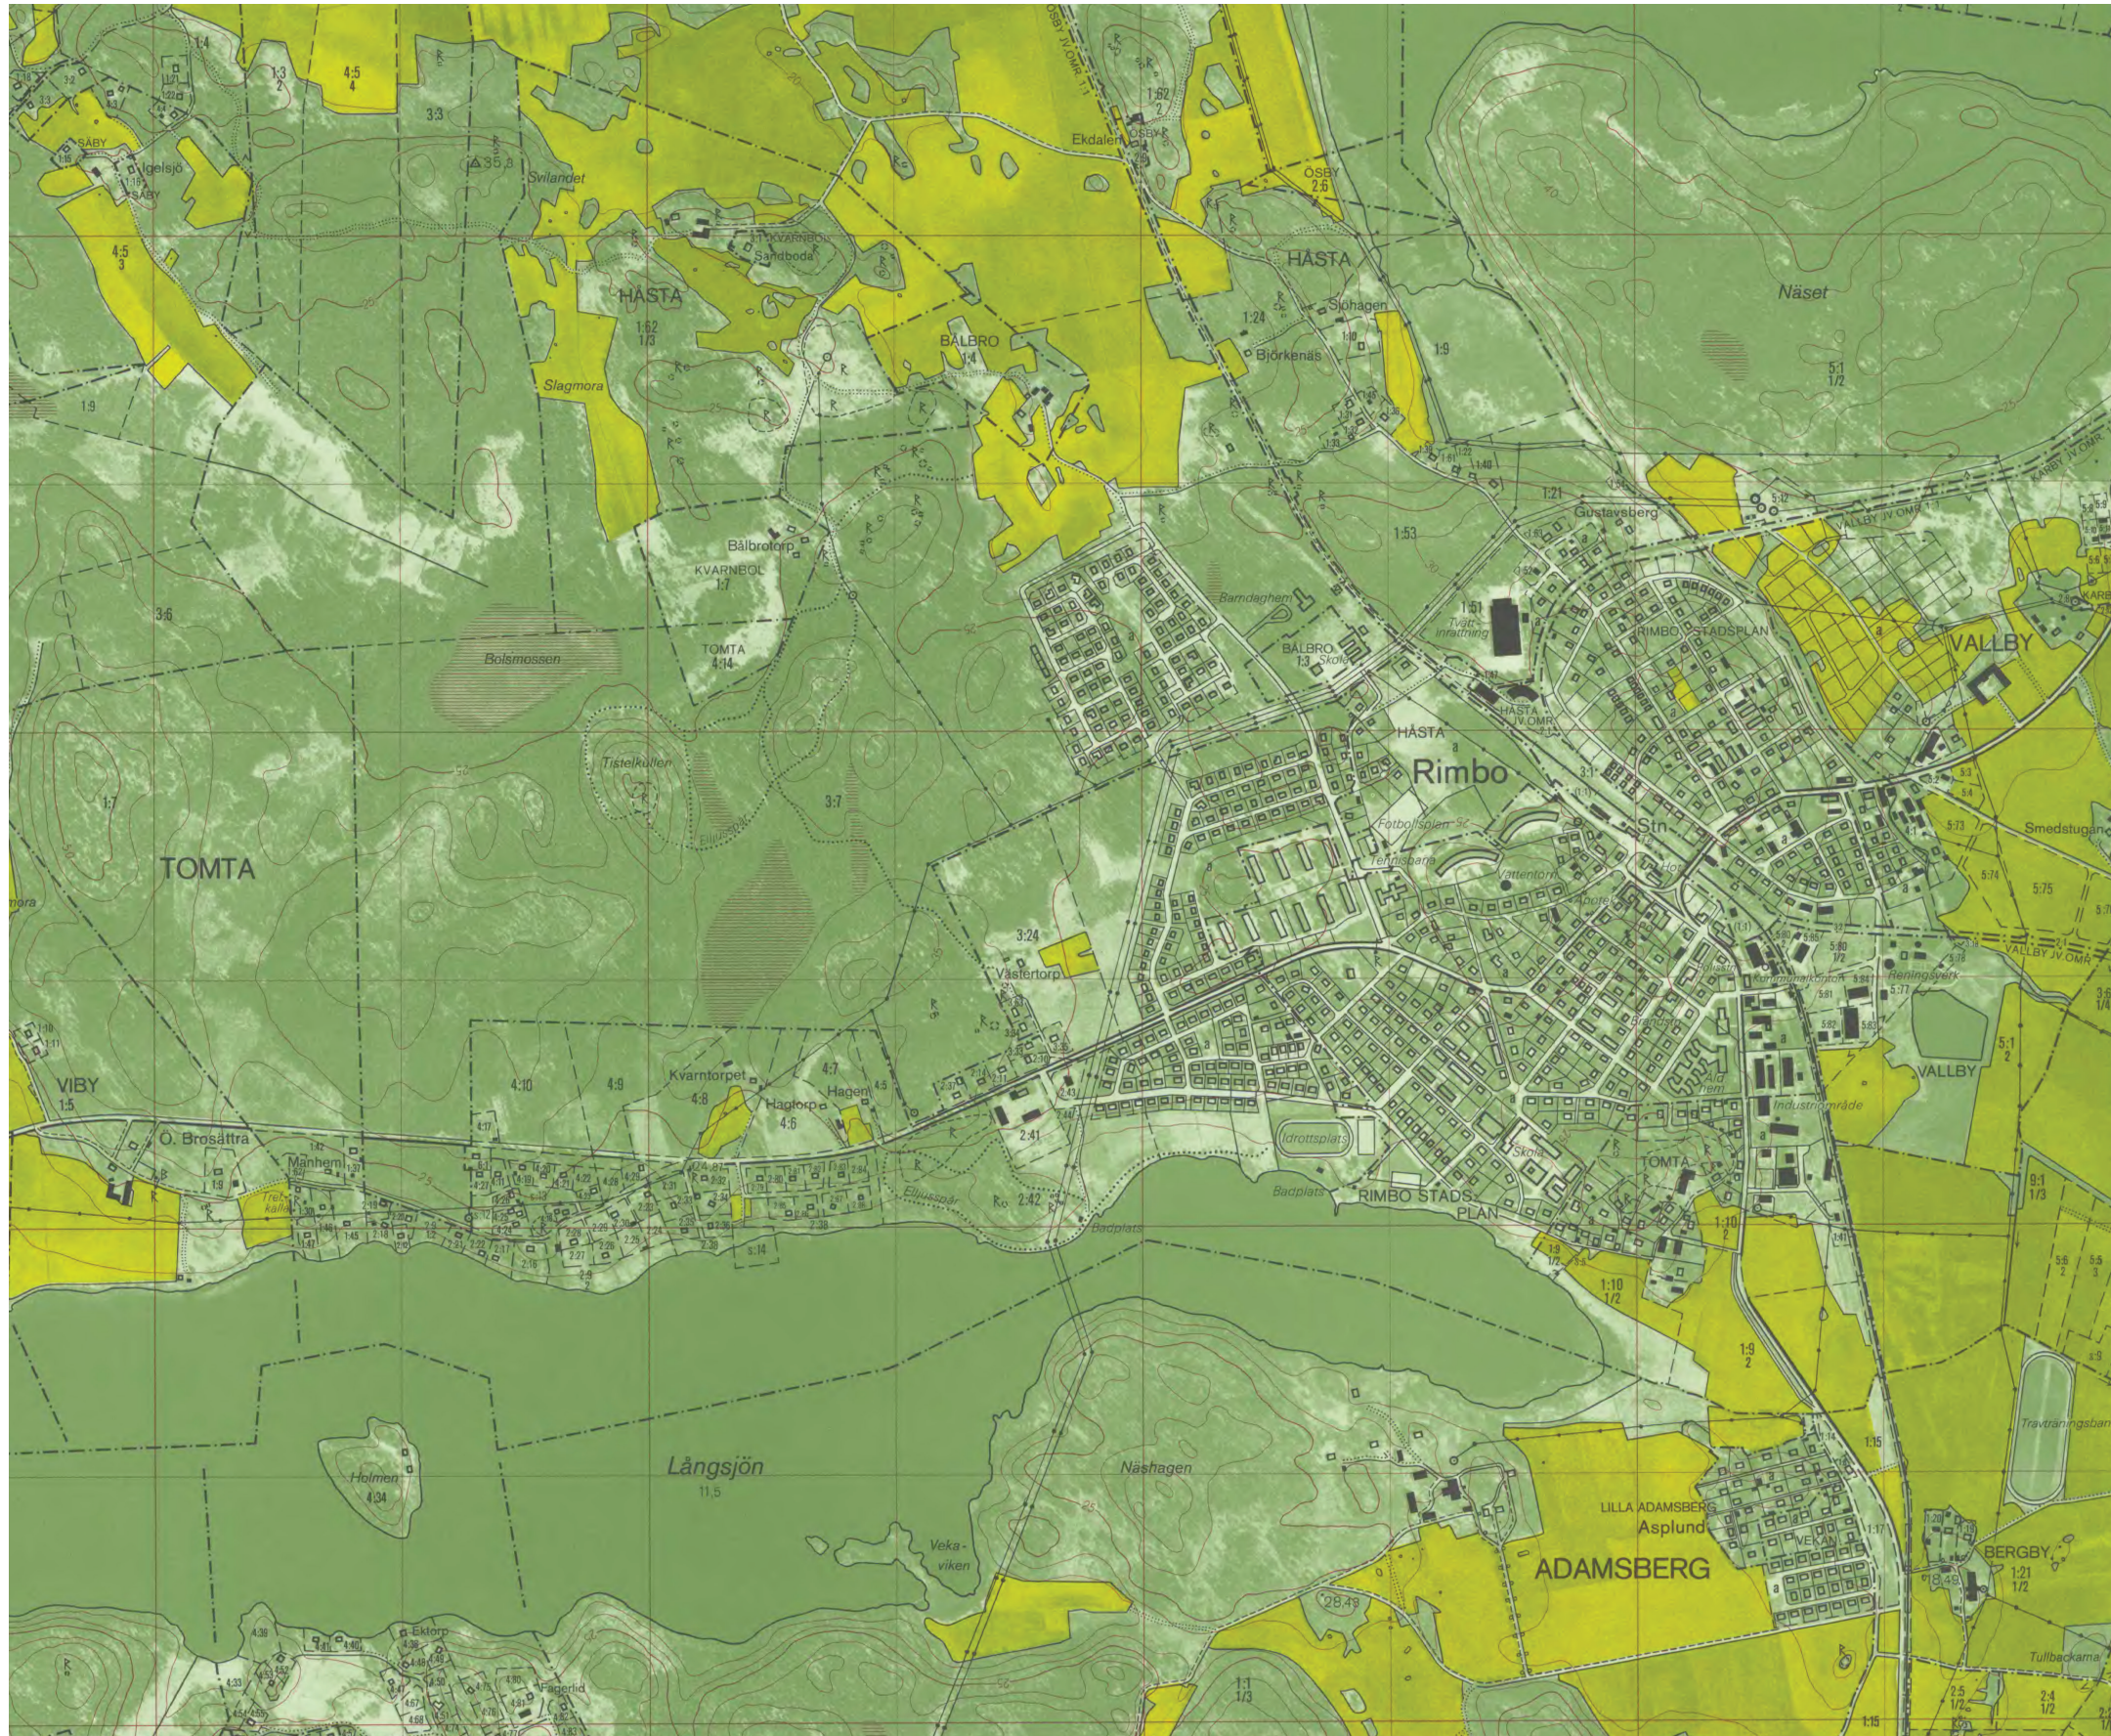
**1977**

**Ekonomiska kartan, Lantmäteriet.**

Järnvägen började successivt avvecklas från 1960-talet och framåt. 1977 var enbart linjen Rimbo - Kårsta fortfarande aktiv till dess den lades ned 1981. Viadukten som gick över järnvägsspåren mitt i orten revs 1988.

Utbyggnaden av villaområdet vid Bålbro var nu färdig samt det andra "bananhuset" vid vattentornet har uppförts. Även de nya centrumhusen, vilka ersatte äldre bebyggelse, finns med.

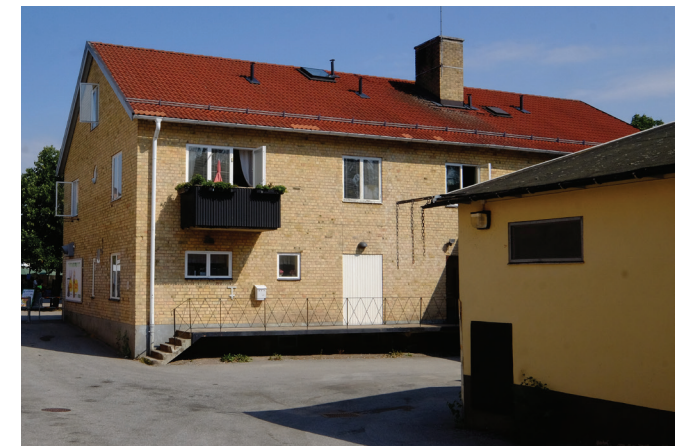
Till höger: Planritning över tomt med två villor från tiden kring 1950. Mitten: Ritning till 1940-talsvilla i kv. Mjölaren. Längst till höger: Det "nya" centrumhuset längs Köpmangatan i kv. Bagaren.

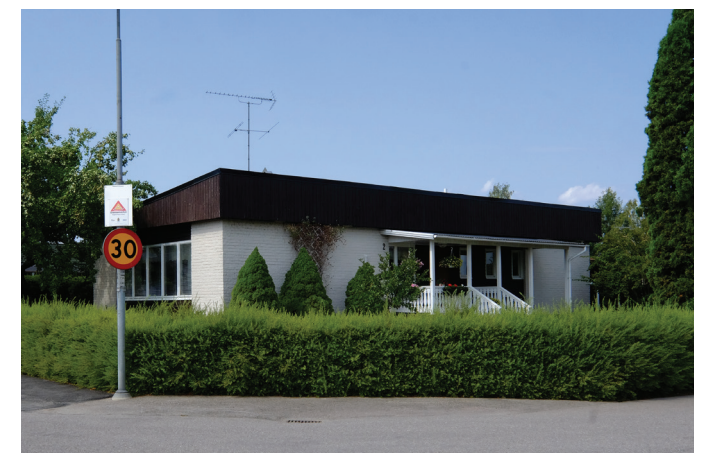
Till höger: En ritning på Villa Soldal i Vallby från 1960 med tydligt kvadröjande drag från tidigare decennier. Längst till höger: Villa från 1960-talsområdet Asplund.

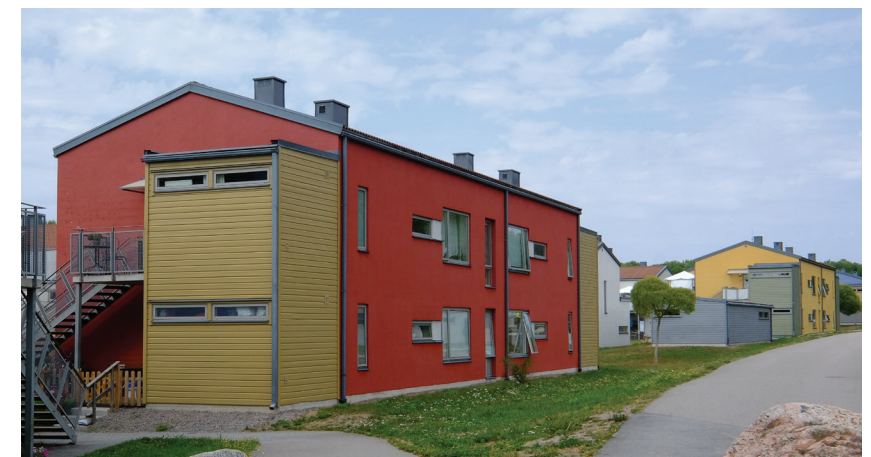
Till höger: Ritning till villa i Håsta, från 2003, av Karis Bygg i Rimbo. Längst till höger: Flerbostadshus i Vallby.
