PM Miljöteknisk markundersökning

Norrtälje hamn
Brännäset 4, 6, 8, 15 och 16
Pråmen 1
Städet 1
Tälje 2:4, 3:1, 3:14, 3:16,
3:216, 3:256 och 5:1
Norrtälje kommun

Norrtälje hamn
Översiktligt PM

2013-09-06

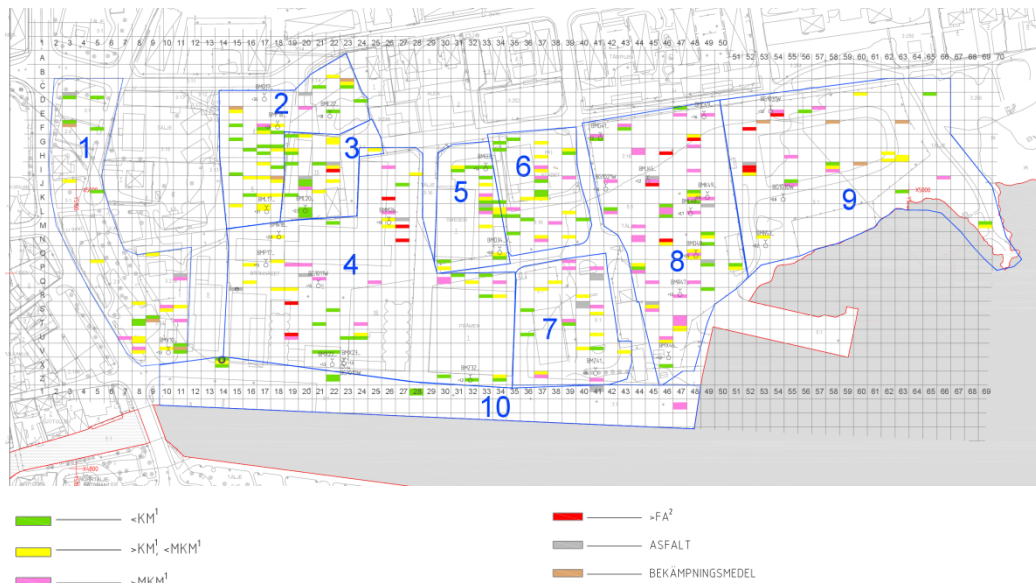
Figur 1: Delområden för miljöteknisk markundersökning inom Norrtälje hamn. Laboratorieanalyser av jord bedömda enligt Naturvårdsverkets generella riktvärden för förorenad mark, rapport 5976.

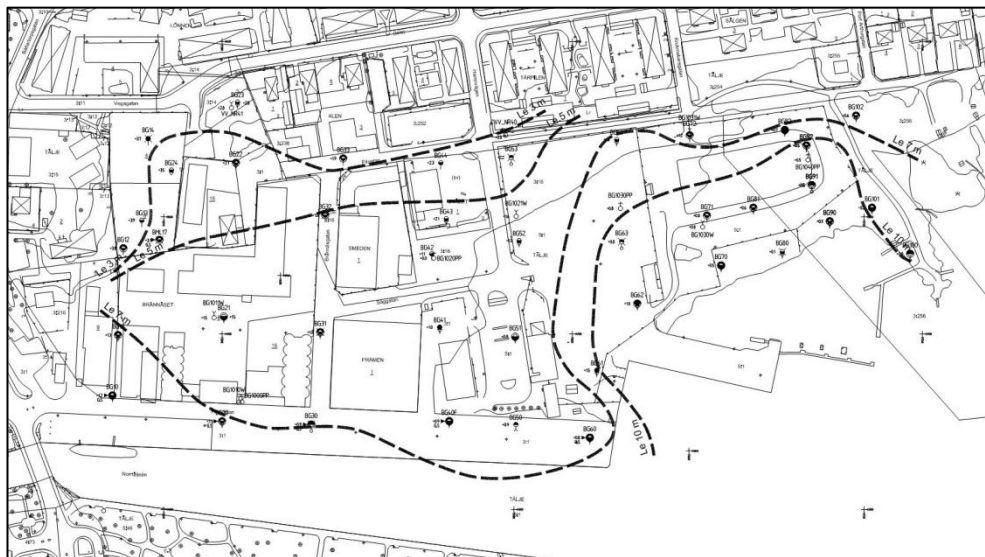
Fyllningen vilar på lösare sediment, som vid kajen och mot strandlinjen i den östra delen, utgörs av lerig gyttja. Under gyttjan följer postglaciala och glaciala leror ovan lermoränen. Mäktigheten av lera och gyttja ovan lermoränen framgår av Figur 2. I de lägre belägna delarna längs kajen samt den östra delen vid deponi och båtuppsamlingsplats överlagras lera och lermorän av gyttjig lera och lerig gyttja.

Figur 2: Schematiska lerdjupskurvor visande djup till underliggande lermorän.
