# PM Miljöteknisk undersökning av sediment

Del av Norrtäljeviken  
Norrtälje kommun

Norrtälje hamn

Datum  
**2013-12-13**

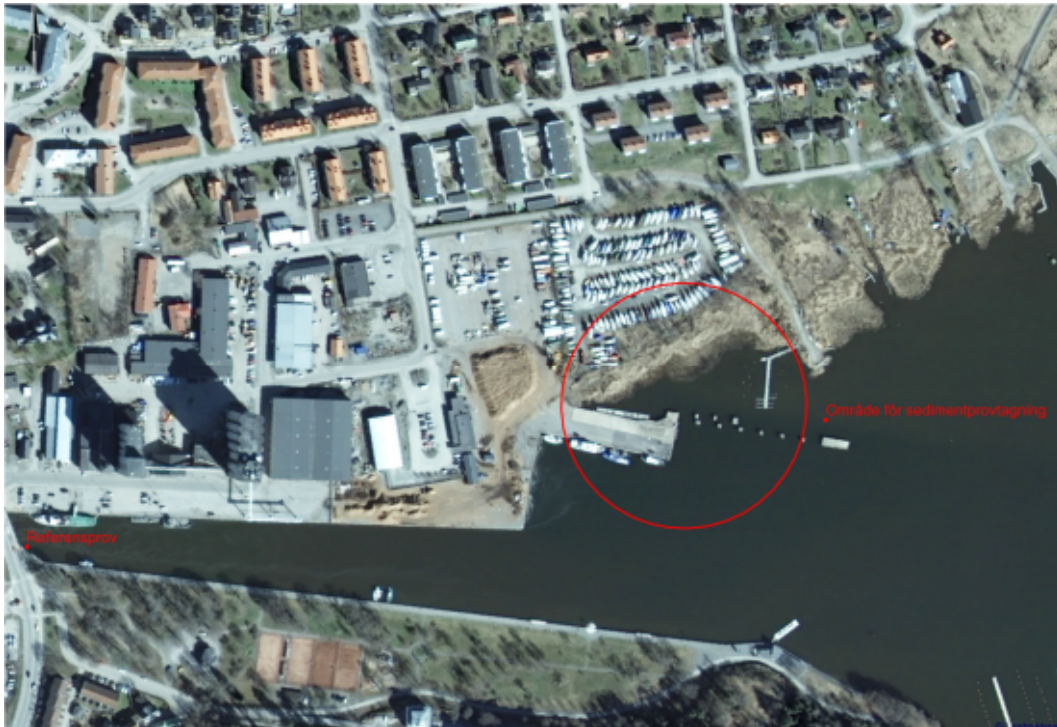
*Bild 1: Bilden illustrerar det ungefärliga området för provtagning av sediment i anslutning till bryggor för förtöjning av småbåtar och kaj för angöring av större fartyg i Norrtälje hamn.*

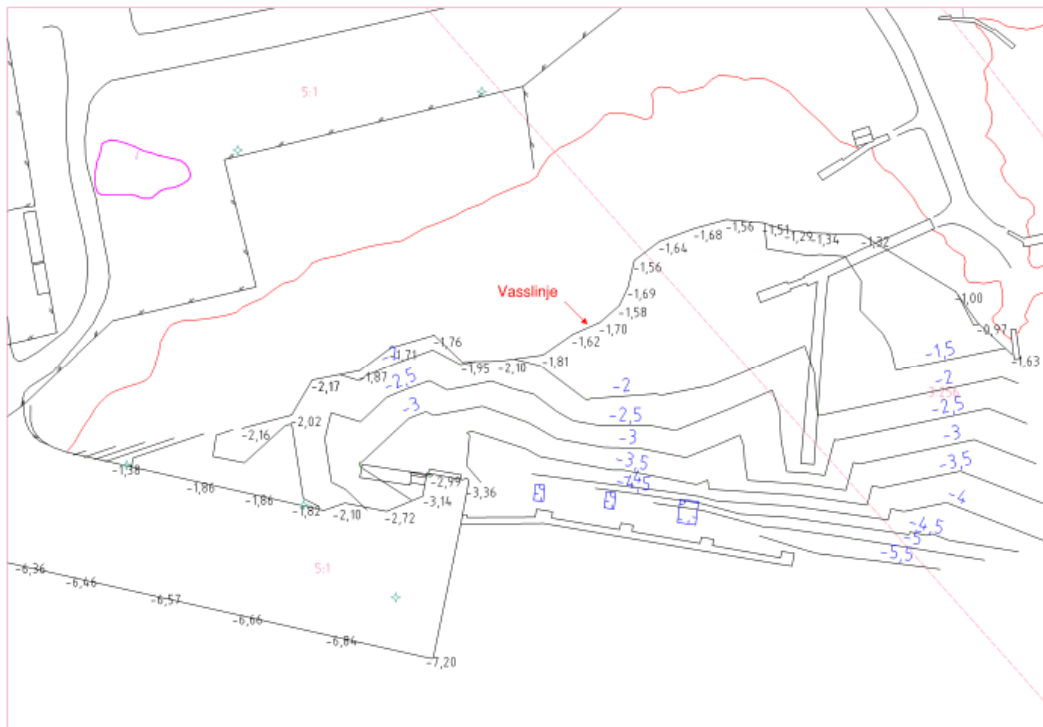
En bottenavvägning har gjorts för att undersöka vattendjup inne i området. Resultaten av undersökningen visar att söder om kajen är djupet mellan 5 och 6 meter medan vattendjupet i området innanför kaj och bryggor mot strandlinjen är ca 0,5-4,5 meter med variationer enligt bild 2. Observera att den uppmätta vattennivån var -1,00 vid mättillfället.

Bild 2: Vattendjup i området. Djup anges som höjdkurvor, där vattenytans nivå var -1,00 i RH1900.
