# B – PM Bergteknik

Tranvik Projekt AB, Norrtälje kommun Västertorpsskogen

Västertorpsskogen  
Norrtälje kommun  
Tomta 7:1 m fl

2023-05-10

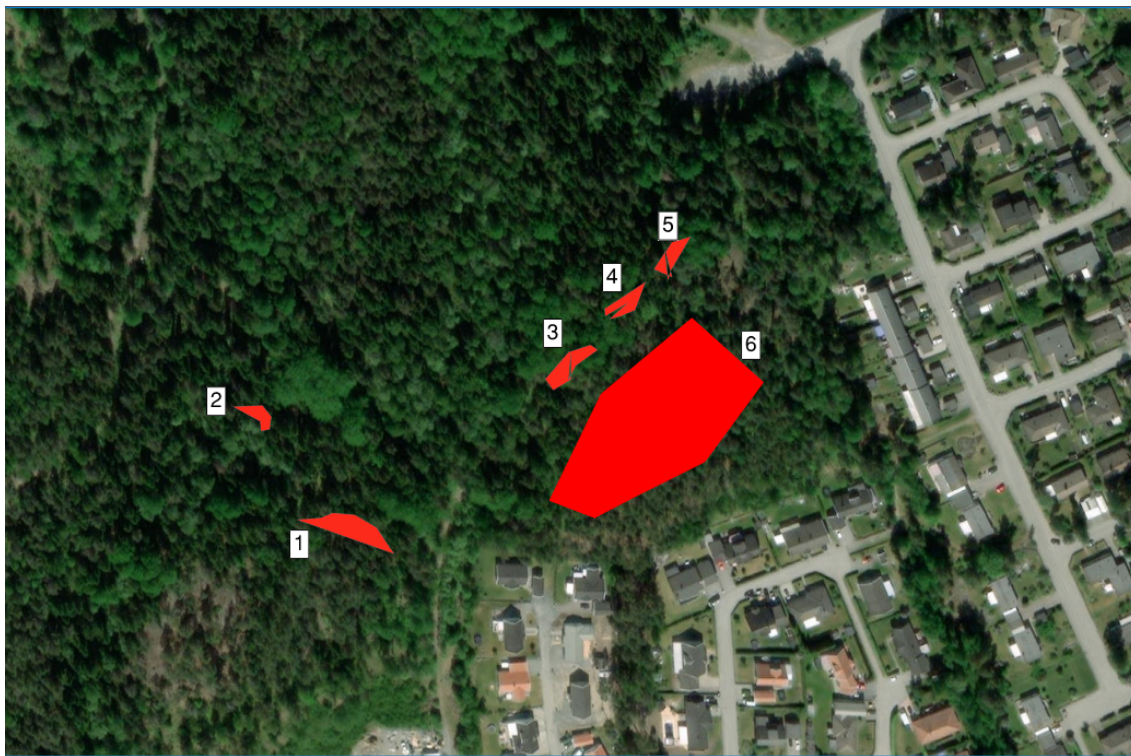
Figur 3. Områden med bedömt berg i dagen markerat med röda polygoner, med numrering 1–6. Område 6 är delvis utanför projektområdet. Källa: urklipp från maps.arcgis.com

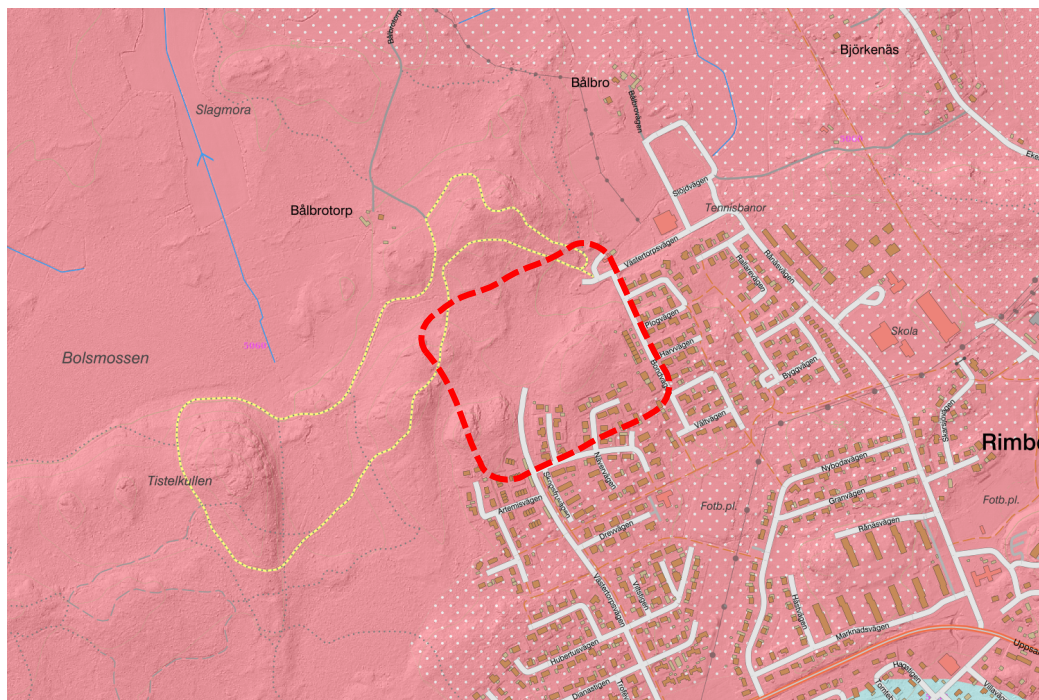
Figur 4. Berggrundskarta från sgu.se över undersökningsområdet, markerad med röd rektangel streckad linje. 2023-04-28. Det förekommer inga krosszoner inom området.
