# Maritim riskanalys.

## Norrtälje Hamn

## Maritim riskanalys Norrtälje Hamn

I samband med utvecklingen av de östra delarna av Norrtälje Hamn planeras anläggningar i vattenområdet. Denna riskanalys avser påseglingsrisker för nytt stadsbad samt övergripande analys av risker i förhållandet mellan kommersiell fartygstrafik och fritidsbåtar i hamnen.

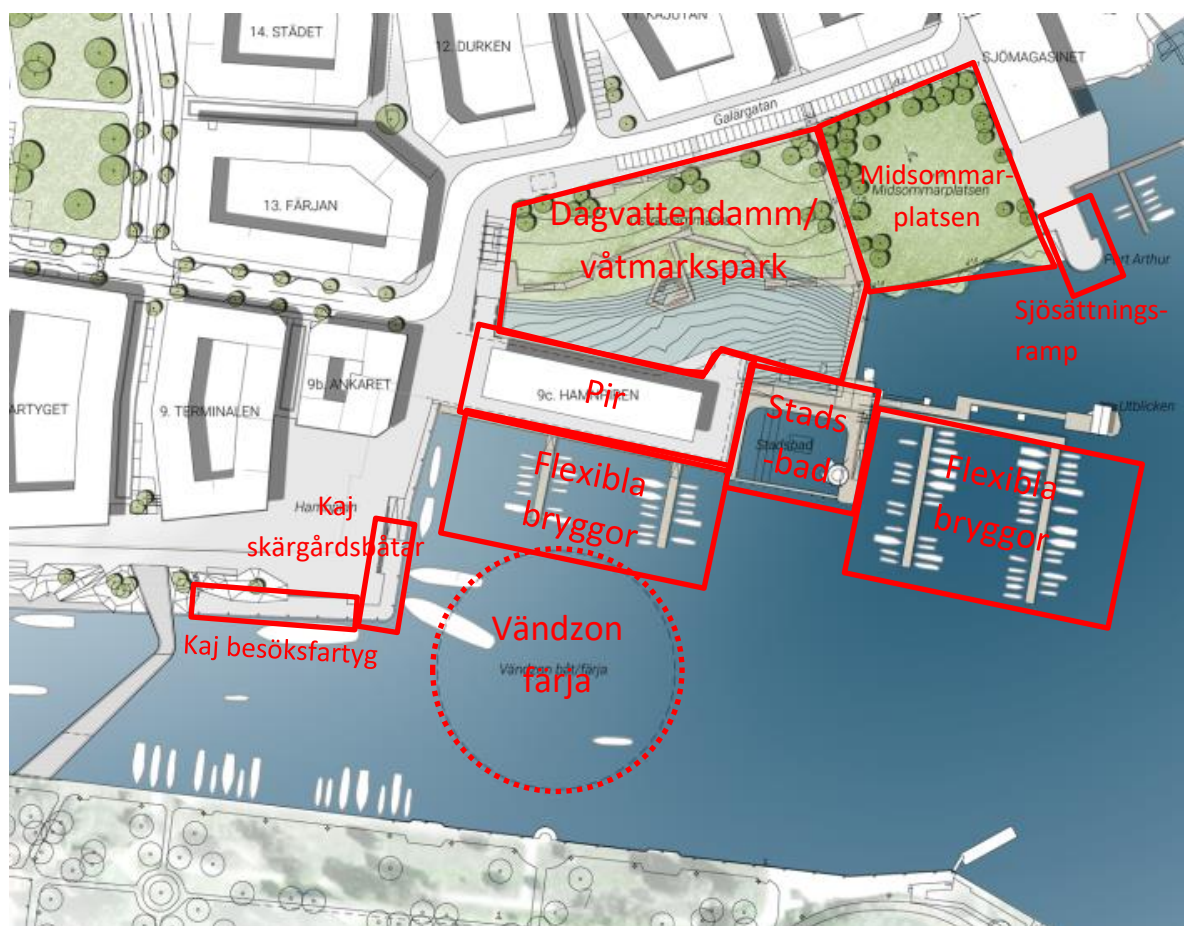
Figur 2.2 Planerade verksamheter inom Galären.

Den befintliga piren kommer att byggas ut och utvidgas med ca 1 m på var sida. På piren planeras även en publik byggnad för olika aktiviteter att uppföras. I anslutning till piren planeras ett antal flytbryggor för gästbåtar. Dessa bryggor ska vara flexibla och kunna flyttas vid behov, exempelvis i samband med att större besöksfartyg anlöper hamnen. På den östra sidan av piren planeras ett stadsbad. Detta uppförs med tre fasta bryggor och med en flytbrygga i söder mot Norrtäljeviken, se Figur 2.3. I anslutning till badet är vattendjupet ca 5-6 m.

Området planeras för ett kluster av publika platser och funktioner, se Figur 2.2.

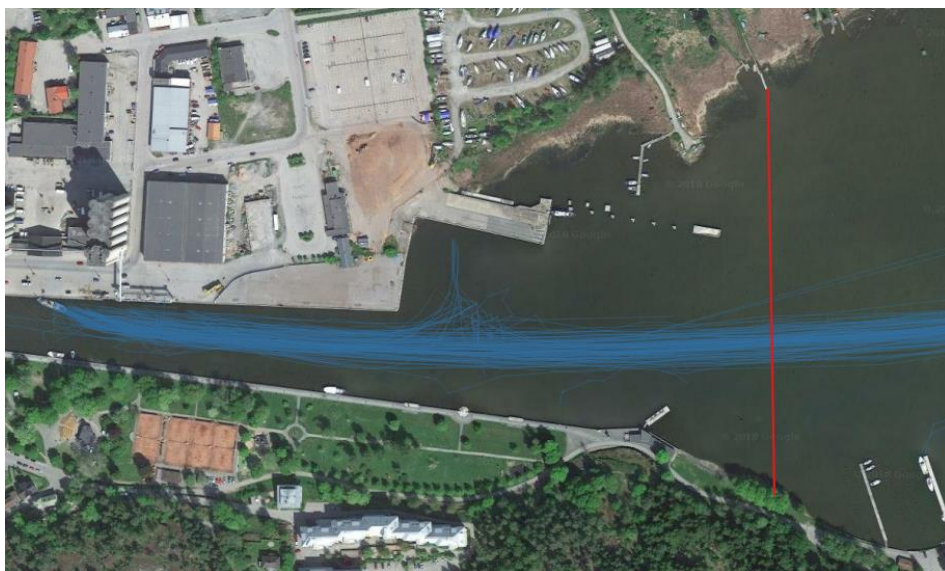
Figur 3.1 AIS-spår i Norrtälje 2017.

Norrtälje ligger längst in den ca 19 nautiska mil långa Norrtäljeviken vilket gör att trafiken i området är begränsad. Den kommersiella trafiken utgörs i första hand av passagerarbåtar som trafikerar hamnen sommartid. Figur 3.1 visar registreringar från kommersiell trafik under 2017 baserat på AIS-data. Fritidsbåtar saknar AIS-sändare och denna trafik framgår därför inte av figuren. Antalet passager under 2018 förväntas bli jämförbara med antalet för 2017 då så väl Rex och Blidösund har trafikerat Norrtälje under sommaren, dock har kajläget för dessa båtar flyttats ut till kajhörnet varför trafiken in i ån under 2018 blir mycket begränsad.

Antalet passager av fartyg utrustade med AIS som passerade in och ut ur hamnen 2017 var 115 stycken. Av dessa passager stod Skärgårsbåten m/s Rex som trafikerade rutten Norrtälje- Arholma sommartid för 52 av passagera. Ångfartyget Blidösund byggd 1911, se Figur 3.2, med en längd på 35 m stod för 28 passager. Övriga passager består av mindre fartyg såsom polisbåt, lotsbåt och taxibåt.

Tidigare, innan 2018, angjorde skärgårdsbåtarna kajen ca 250 m in i ån, se Figur 3.1. Detta medförde att Blidösund vid avgång tvingades backa ut ur ån innan vändning kunde ske. Med det nya kajläget vid hörnet på hamnplan undviks denna typ av lång backmanöver.

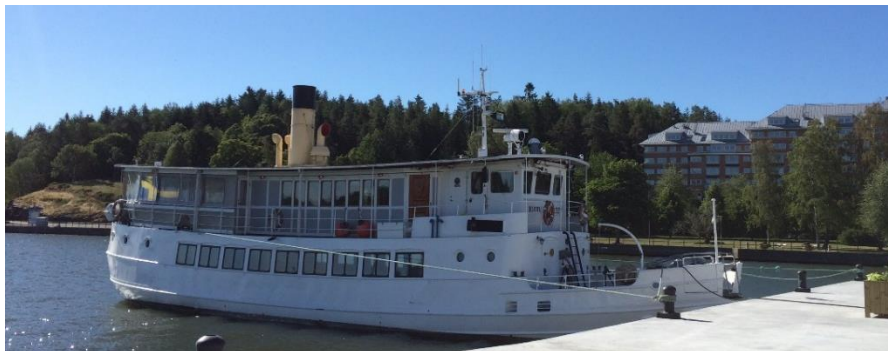
*Figur 3.3 M/S Riddarfjärden med längd på 27 m förtöjd vid kaj i Norrtälje.*

Under 2018 har M/S Riddarfjärden ersatt Rex på rutten Norrtälje- Arholma, se figur Figur 3.3. De båda fartygen har samma dimensioner men Riddarfjärden har något mindre passagerarkapacitet, 120 jämfört med 140 för Rex. Både Rex och Riddarfjärden har landgång i fören och angör därför med en stävförtöjning vinkelrätt mot kajen på den östra sidan av hamnplan. Blidösund däremot har

landgång på sidan av fördäck och lägger därför till med styrbords bog mot kajen på den södra sidan av hamnplanen nära kajhörnet.

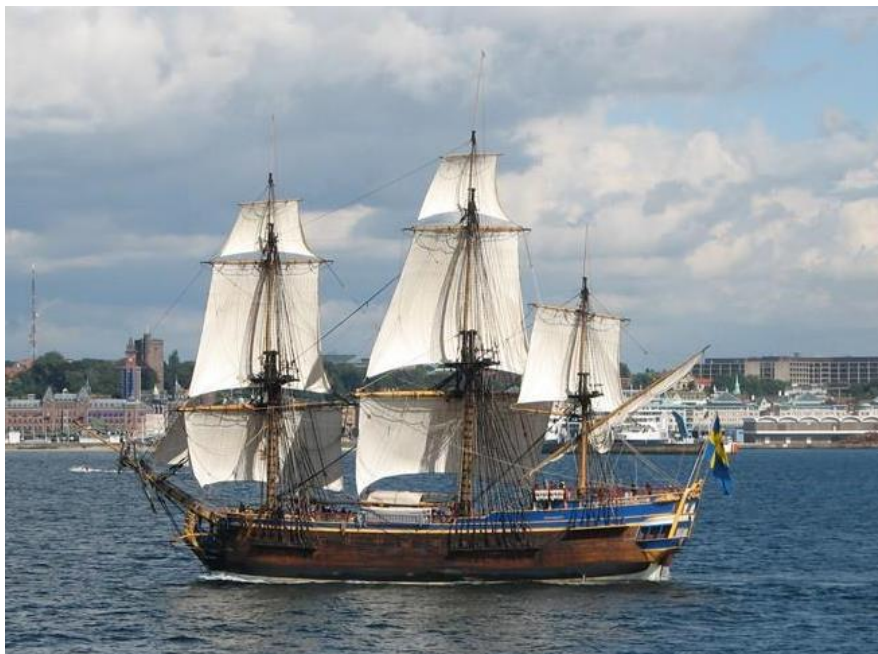
*Figur 3.4 Ostinfiefararen Götheborg, Längd L=41 m, utgör dimensionerande storlek för besöksfartygen.*

Den största båt som anlöpte Norrtälje under 2017 var en 50 m lång segelskuta, Grossherzogin Elisabeth. Besöksfartyg av denna typ är att vänta även i framtiden, dimensionerande storlek för denna typ av fartyg baseras på Ostindiefararen Götheborg som är 41 m lång, se Figur 3.4. Antalet anlöp av denna typ förväntas kunna uppgå till ca maximalt 10 per år.

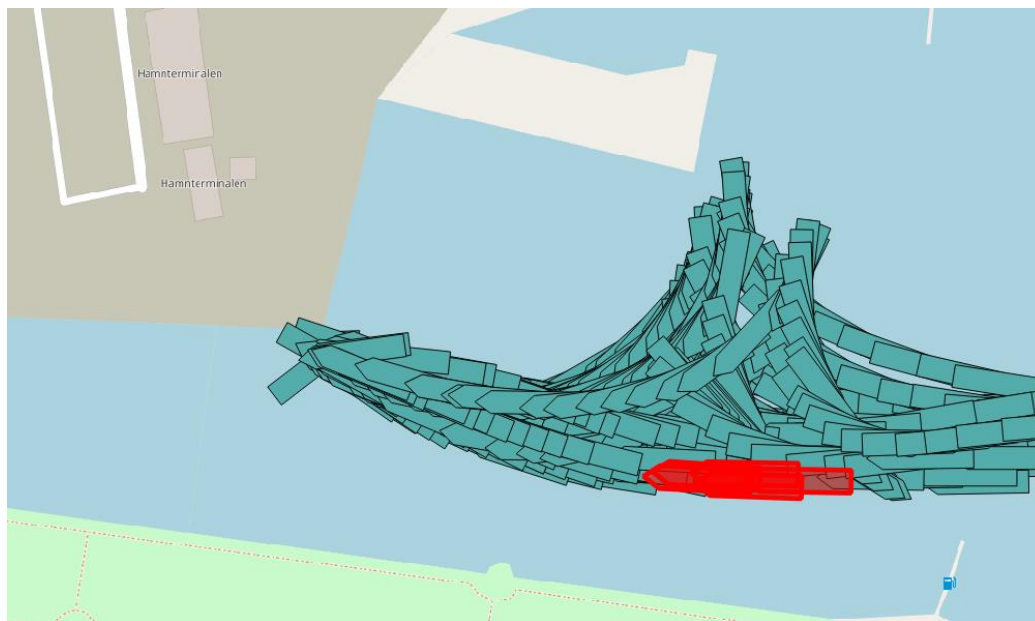
Figur 5.4 Blidösund på väg till kaj i Norrtälje har en kurs på 270° och en hastighet på ca 6 knop vid tillfället som markeras i rött.

Vid ankomst går skärgårdsbåtarna i en båge in mot kajen. Detta innebär att fartygen har kurs in mot ån innan de girar styrbord för att lägga till vid kajen på norra sidan av åns mynning. AIS-data visar att fartyget vid tillfället som indikeras i Figur 5.4 har en hastighet av ca 6 knop och en kurs på 270°.

Om en black-out sker i detta läge riskerar fartyget att fortsätta in i ån och därmed segla på den nya gångbro som byggs 80 m från mynningen. Brobanan är i höjd med kajkanten och därmed även i ungefär samma höjd som fartygens däck. Den aktuella hastigheten på 6 knop bedöms vara tillräcklig för att orsaka skador på bron och scenariot bedöms därmed även kunna leda till skador på människor som befinner sig på bron.
