PM

Kompletterande dagvattenutredning för alternativ utformning av Kvarteret Kungsängsliljan, del av fastigheten Tälje 2:195 med flera

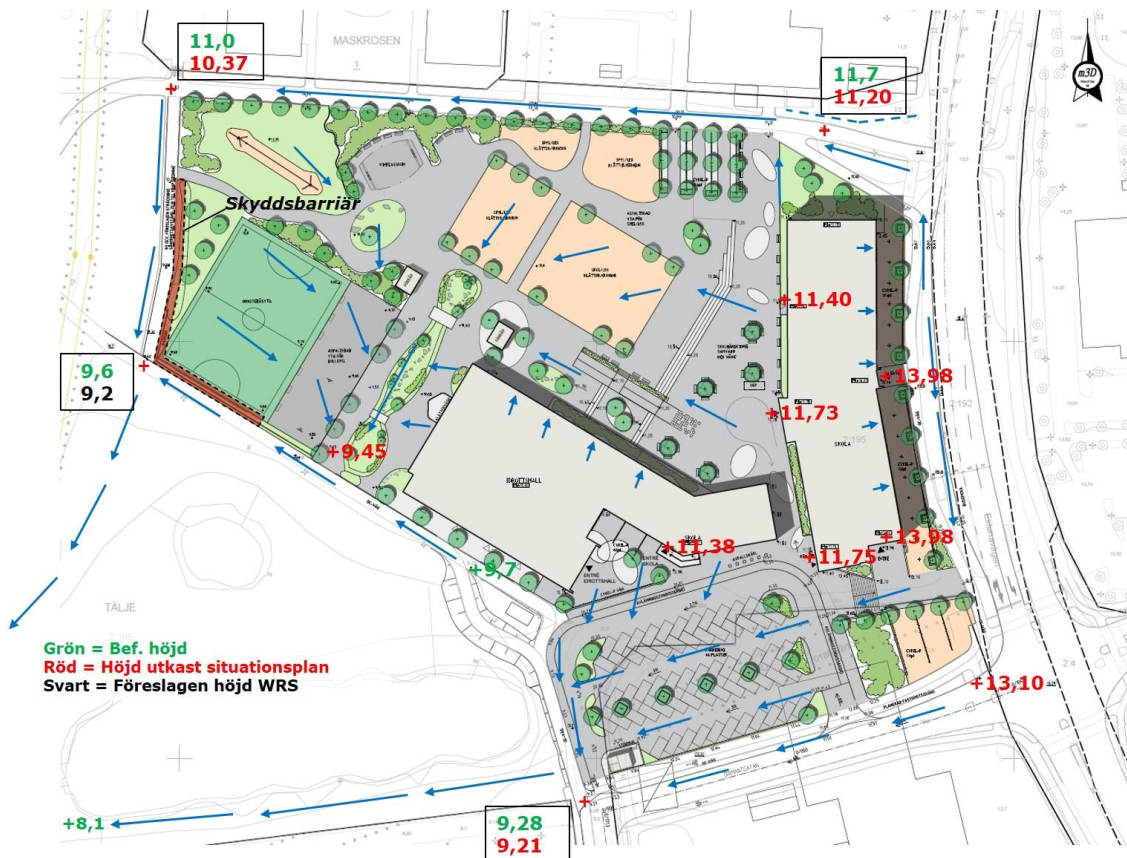
Figur 3. Förslag till sekundära avrinningsvägar för att hantera skyfall från planområdet samt från mark utanför området. Alternativ för idrottshall i söder. Bakgrundsbild: Utkast till situationsplan, erhållen 2021-05-17 (m3D, 2021b).

I Figur 3 visas nuvarande utkast till situationsplan, erhållen 2021-05-17, med den nya föreslagna placeringen av byggnader (m3D, 2021b). I figuren beskrivs flödesriktningar och förslag till möjliga avrinningsstråk schematiskt utifrån den nya utformningen (jämför figur 23 i Jönsson m.fl., 2021). De centrala avrinningsstråken för skyfall är oförändrade jämfört med tidigare dagvattenutredning, bortsett från skyfallsflöden från skolgården. Följande förändringar har noterats i nuvarande utkast till situationsplan:

1. Entrénivåer för den östra stora skolbyggnaden har höjts upp väsentligt, från + 11,05 till + 11,73 för byggnadens sydvästra entréer. Entrén på höjden + 11,40, i byggnadens nordvästra del, är 0,4 m högre än tidigare utformning. WRS ser positivt på dessa förändringar då säkerhetsnivån vid skyfall säkerställs (skyfallsvatten kan ledas norrut mot GC-vägen).

2. Marken öster om den stora skolbyggnaden lutar mot Estunavägen. Figur 22 i tidigare dagvattenutredning stämmer därför inte, då genererat dagvatten från takytor och cykelparkering utmed skolbyggnadens östra sida istället kommer rinna mot Estunavägen och sedan vidare söderut mot Sandgatan och norrut mot GC-vägen. Förändringen kommer dock inte påverka skyfallssituationen negativt, då det endast är flöden från skoltaket, cykelparkeringen och delar av Estunavägen som kommer avledas här.

3. Höjdsättningen av GC-vägen i områdets norra del har justerats från dagens höjder för att möjliggöra avledning av skyfallsflöden västerut förbi skolgården. WRS ser mycket positivt på denna förändring, då det är en förutsättning för säker avledning av skyfallsflöden runt planområdet.

4. Söder om den norra GC-vägen skapas det mer plats för utformning av t.ex. ett skålformat dike för avledning av skyfallsflöden västerut. Om idrottshallen placeras i norr kan den utgöra en begränsning för dikets dragning. Om idrottshallen placeras på skolfastighetens södra del, som i figuren nedan, finns inget hinder för dikets dragning. (jämför figur 23 i Jönsson m.fl., 2021).

5. Då de skyfallsflöden som genereras på skolgården inte får belasta Sandkilen föreslås justering av GC-vägen som löper mellan den nya parkeringen och skyddsbarriären i väster. Genom att sänka GC-vägen något i väster från +9,6 till ca +9,2 m kan skyfallsflöden från skolgården avledas åt nordväst och ansluta till skyfallsstråket i väster. Förslaget beskrivs närmare i nästföljande avsnitt.

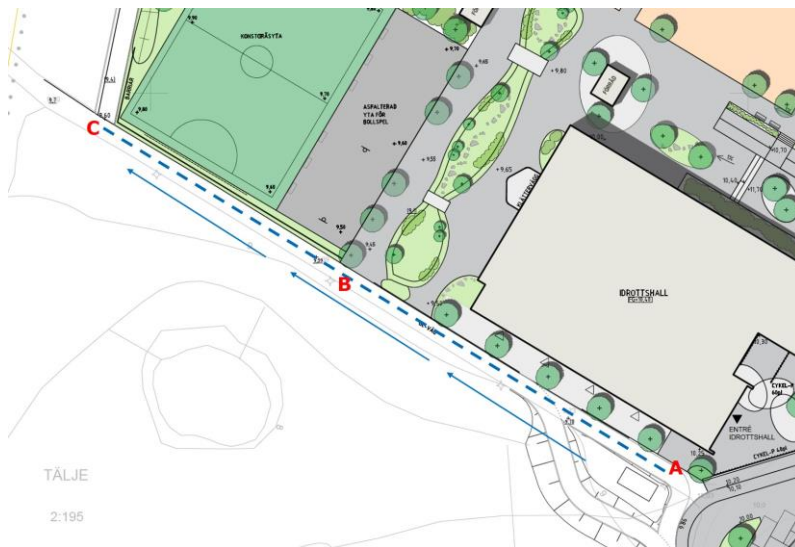
Figur 4. Illustration över befintlig GC-väg (sträckad linje) som föreslås justeras för att hantera skyfall från skolområdet. Blå pilar visar flödesriktning. Bakgrundsbild: Utkast till situationsplan, erhållen 2021-05-17 (m3D, 2021b).

Då de skyfallsflöden som genereras på skolgårdens yta inte får avledas mot Sandkilens inloppsdike, har möjligheten att använda befintlig GC-väg söder om skolgården som skyfallsstråk undersökts. För att göra detta möjligt behöver marken sänkas från ca + 9,6 till ca + 9,2 i punkt C i Figur 4.

Om höjdsättningen av GC-vägen ändras så att höjden vid punkt A i Figur 4 behålls och ett jämnt fall skapas mot punkt C, får GC-vägen en lutning på ca 0,45 % åt nordväst, vilket kommer möjliggöra avledning av skyfallsflöden från skolgården. Vid punkt C behöver kommunen vidare utreda konsekvensen för GC-vägens fortsatta sträckning åt nordväst. Även eventuell påverkan på befintliga strukturer (som t.ex. fjärrvärme och elnätsledningar) behöver utredas vidare.

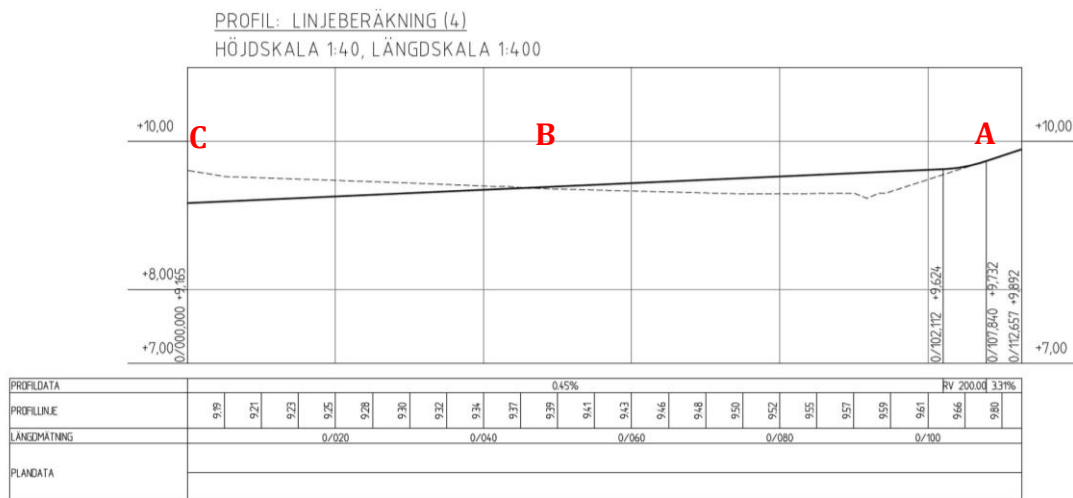
Figur 5. Skiss över profil för föreslagen höjdsättning av GC-vägen (heldragen linje). Befintlig marknivå markeras med streckad linje. Observera att skissen är ett utkast (Atkins, 2021).

I Figur 5 visas en profil över den nya föreslagna höjdsättningen av GC-vägen mellan punkt A till C i figur 4 (Atkins, 2021). Vid punkt B, i mitten av GC-vägen, möter den föreslagna höjdsättningen av GC-vägen befintlig marknivå, vilket innebär att med föreslagen höjdsättning av skolgården enligt utkast till situationsplan, kommer skyfallsflödet ledas vidare utmed GC-vägen vid punkt B och vidare mot skyfallsstråket vid punkt C. Observera att figuren visar ett utkast och slutgiltig höjdsättning kan behöva justeras i ett senare skede.
