# Översiktligt Projekterings PM Geoteknik

Norrtälje Hamn  
Norrtälje kommun

Datum  
**2013-09-06**  
**Rev 2013-12-20**

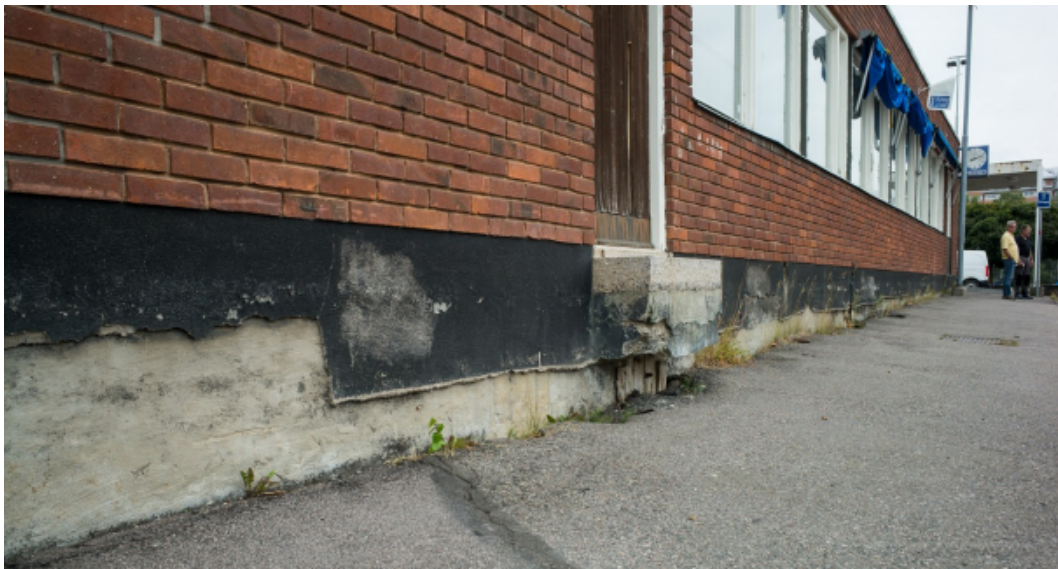
*Figur 2 Sättningsdifferenser mellan pålad byggnad och omgivande oförstärkt terräng, exempelvis asfalterade ytor*

Markförhållandena inom det undersökta området är synnerligen besvärliga. Man kan okulärt observera att betydande sättningar redan påverkat området. Detta visas framför allt av differenser mellan asfalterade ytor i anslutning till pålade byggnader, se Figur 2.
