Dagvattenutredning för del av Rimbo-Vallby 5:91 och Rimbo-Vallby 5:94, Rimbo, Norrtälje kommun

Beställare: Norrtälje kommun	Beställares referens: Anna Olmårs				
Titel och eventuell undertitel: Dagvattenutredning för del av Rimbo-Vallby 5:91 och Rimbo-Vallby 5:94, Rimbo, Norrtälje kommun					
Författad av: Per Askling och Joel Salzer				Datum: 2014-08-18	
Granskad av: Per Askling				Datum: 2014-08-29	
GEOSIGMA AB www.geosigma.se geosigma@geosigma.se Bankgiro: 5331 - 7020 PlusGiro: 417 14 72 - 6 Org.nr: 556412 - 7735	Uppsala Postadress Box 894, 751 08 Uppsala Besöksadress Vattholmavägen 8, Uppsala Tel: 010-482 88 00	Teknik & Innovation Seminariegatan 33 752 28 Uppsala Tel: 010-482 88 00	Göteborg Stora Badhusgatan 18-20 411 21 Göteborg Tel: 010-482 88 00	Stockholm Sankt Eriksgatan 113 113 43 Stockholm Tel: 010-482 88 00

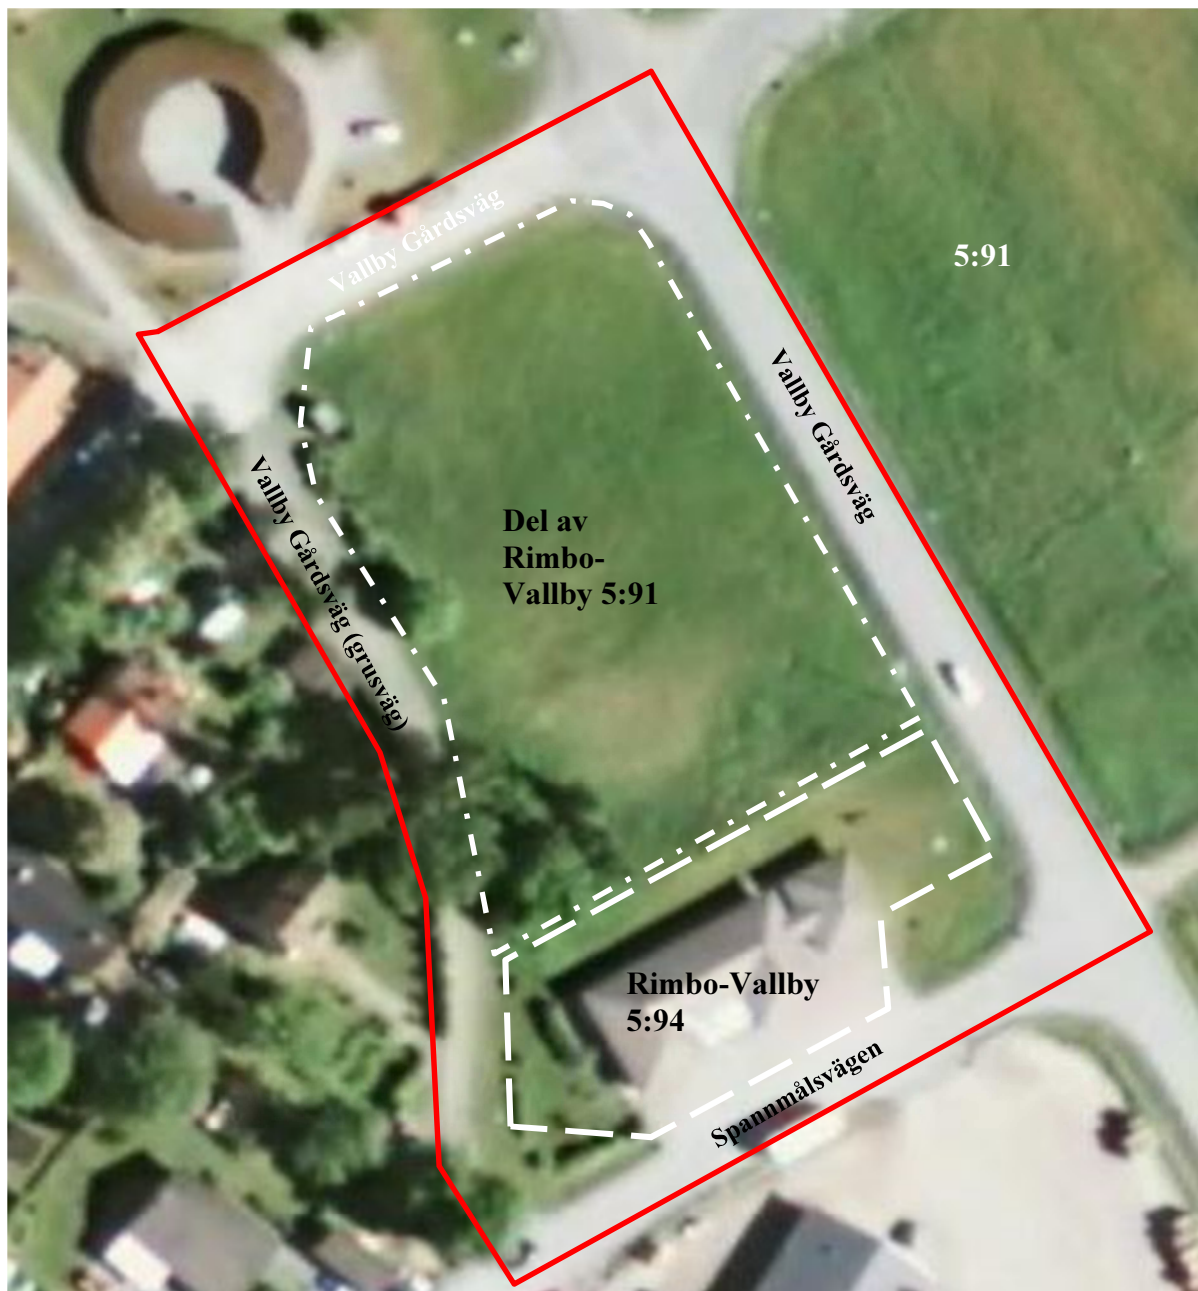
Figur 1-2. Flygfoto över planområdet (markerat med röd polygon) och inritade fastighetsgränser (markerat med streckade vita linjer).

Uppdraget omfattar en dagvattenutredning för planområdet inom del av fastighet Rimbo-Vallby 5:91 och fastighet Rimbo-Vallby 5:94, se Figur 1-2. Syftet är att utreda vilka konsekvenser den avsedda exploateringen av planområdet kan ha för dagvatten som bildas inom planområdet. Utredningen syftar också till att bedöma förutsättningarna för lokalt omhändertagande av dagvatten (LOD), genom infiltration eller fördröjning. Bedömningen grundar sig på de lokala markförhållandena, dimensionerande dagvattenflöden samt dagvattnets föroreningsgrad. Uppdraget syftar även till att dimensionera erforderliga LOD-anläggningar.

Enligt uppgifter från Norrtälje kommun ska grusvägsdelen av Vallby Gårdsväg på den västra sidan av planområdet (Figur 1-2) asfalteras i samband med exploateringen av området. En cykel- och gångväg planeras längs den östra sidan om planområdet. Den kommer dock att anläggas i vägbanan på Vallby Gårdsväg och kommer inte att medföra ytterligare ändringar för marken inom planområdet.

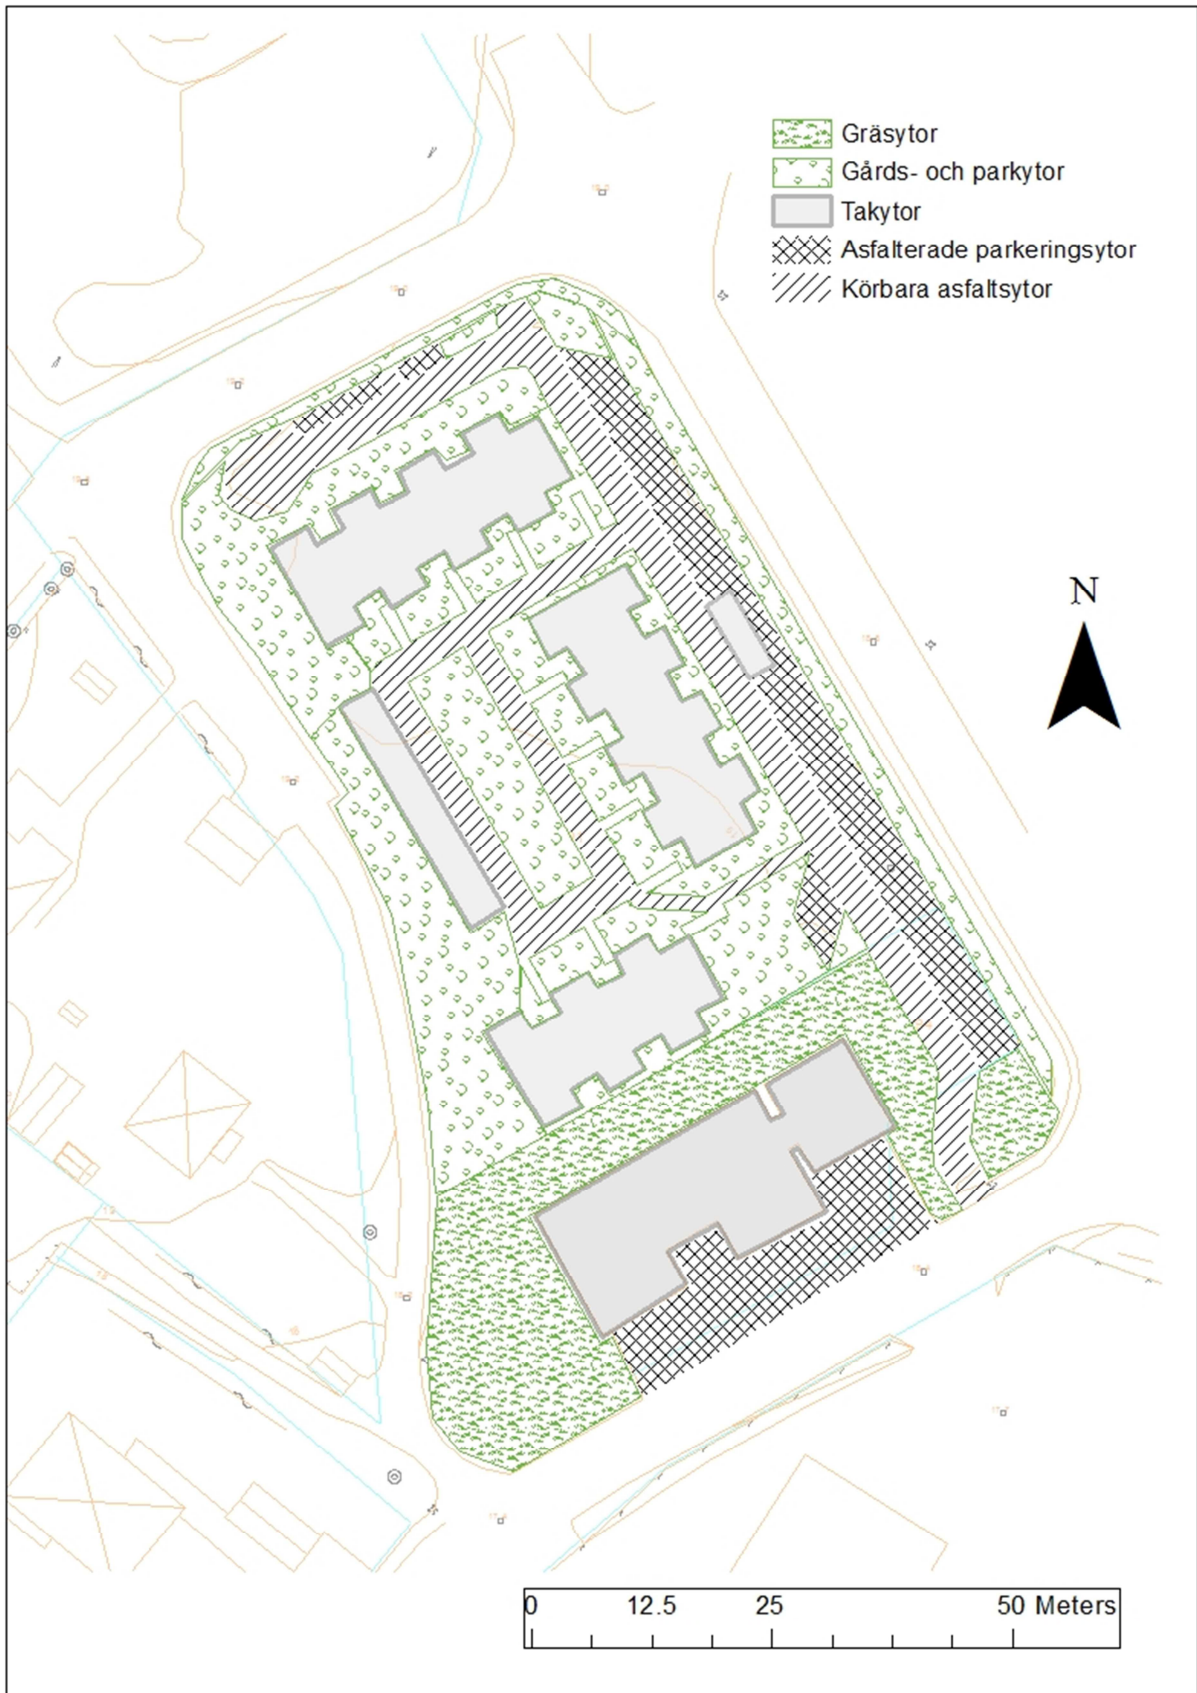
Figur 2-2. Karta över del av fastighet Rimbo-Vallby 5:91 och fastighet Rimbo-Vallby 5:94 med planerad markanvändning: asfalterade/hårdgjorda ytor (gråstreckade och kryssade rutor), takytor (gråa ytor med heldragna linjer), gårds- och parkytor (vita ytor med gröna punkter) och gräsytor (grönvita ytor).

I Figur 2-2 visas den planerade markanvändningen inom planområdet enligt liggande förslag till detaljplanen. Ytfördelningen är gjord efter planerad markanvändning och infiltrationsförutsättningar: asfalterade/hårdgjorda ytor, takytor, gårds- och parkytor och gräsytor.

De asfalterade ytorna består av körbara ytor och 24 planerade parkeringsplatser på delen av fastigheten Rimbo-Vallby 5:91. Gårds- och parkytor har benämnts separat beroende på att dessa ytor antagligen kommer att vara av varierande karaktär och bestå av en blandning av gräsytor, rabatter, träd, lekplatser och övrig kvartersmark. Gräsytor på fastigheten Rimbo-Vallby 5:94, som enligt detaljplanen inte ska ändras i utformning, har skiljts ifrån gårds- och parkytor då dessa ytor framstod som öppna och med goda infiltrationsförutsättningar.
