## TEKNISK PM GEOTEKNIK

## NORRTÄLJE KOMMUN

### Kv. UTTERN

### Teknisk PM Geoteknik

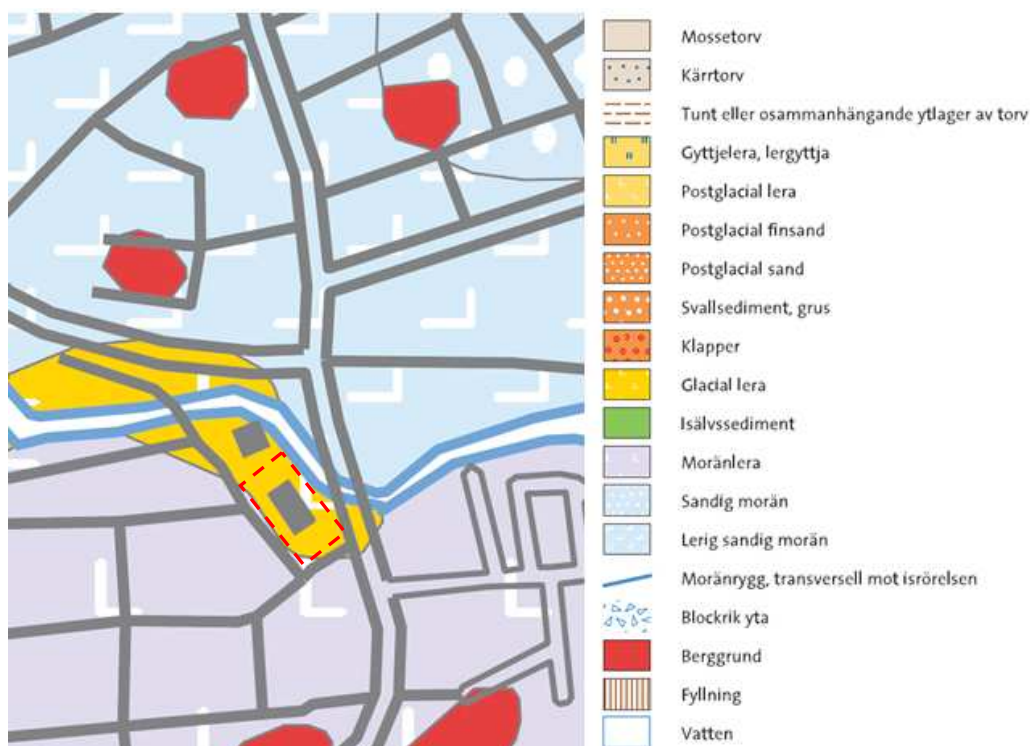
Figur 2 – Jordartskarta från Sveriges Geologiska Undersökning (SGU). Undersökningsområdet markeras med en streckad rektangel i nedre delen av figuren.

Enligt SGU's jordartskarta består den översta jordartsutbredningen inom området av glacial lera med moränlera mot söder och lerig sandig morän mot norr, se figur 2.

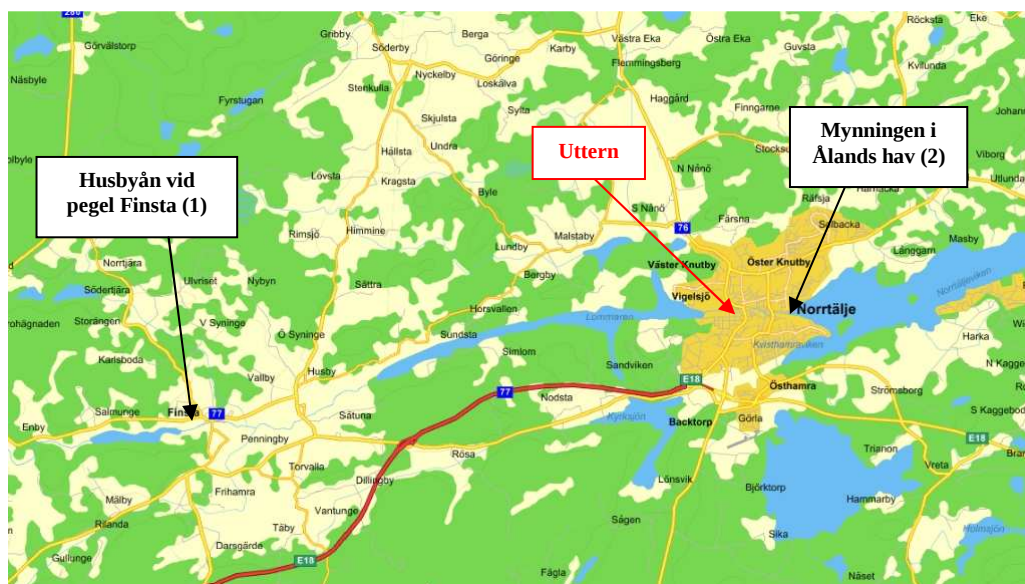
Figur 3 - SMHI:s flödesplatser.

Flöden beräknades vid två platser enligt tabellen nedan samt figur 3.

| Plats för beräknats flöde | 100-årsflöde<br>(m <sup>3</sup> /s) |
|---|---|
| Husbyån vid pegel Finsta (59-2429, utlopp Björkarn) | 7,8 |
| Mynningen i Ålands hav<br>(Norrtäljeviken) | 23 |
