Östhamra 1:15, Björnö, Norrtälje kommun

Underlag till detaljplan Björnö etapp 2 och 3

Utrednings PM Geoteknik

Structor Geoteknik Stockholm AB

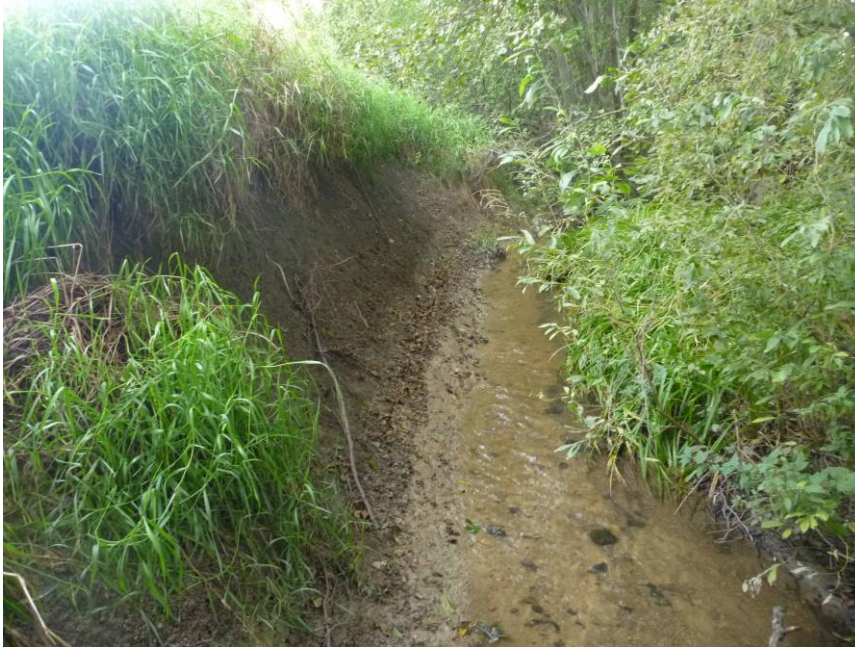
Vid anläggningen av det nya diket måste slänterna anläggas med hänsyn till deras stabilitet och erosion. Etablering av växter spelar här en avgörande roll för att skapa stabila slänter. Växternas

rötter binder samman jorden och kan bidra till att slänterna håller ihop brant (se exempel i bild nedan) på ett sätt som det inte skulle göra annars. Växtetableringen minskar också problem med erosion.

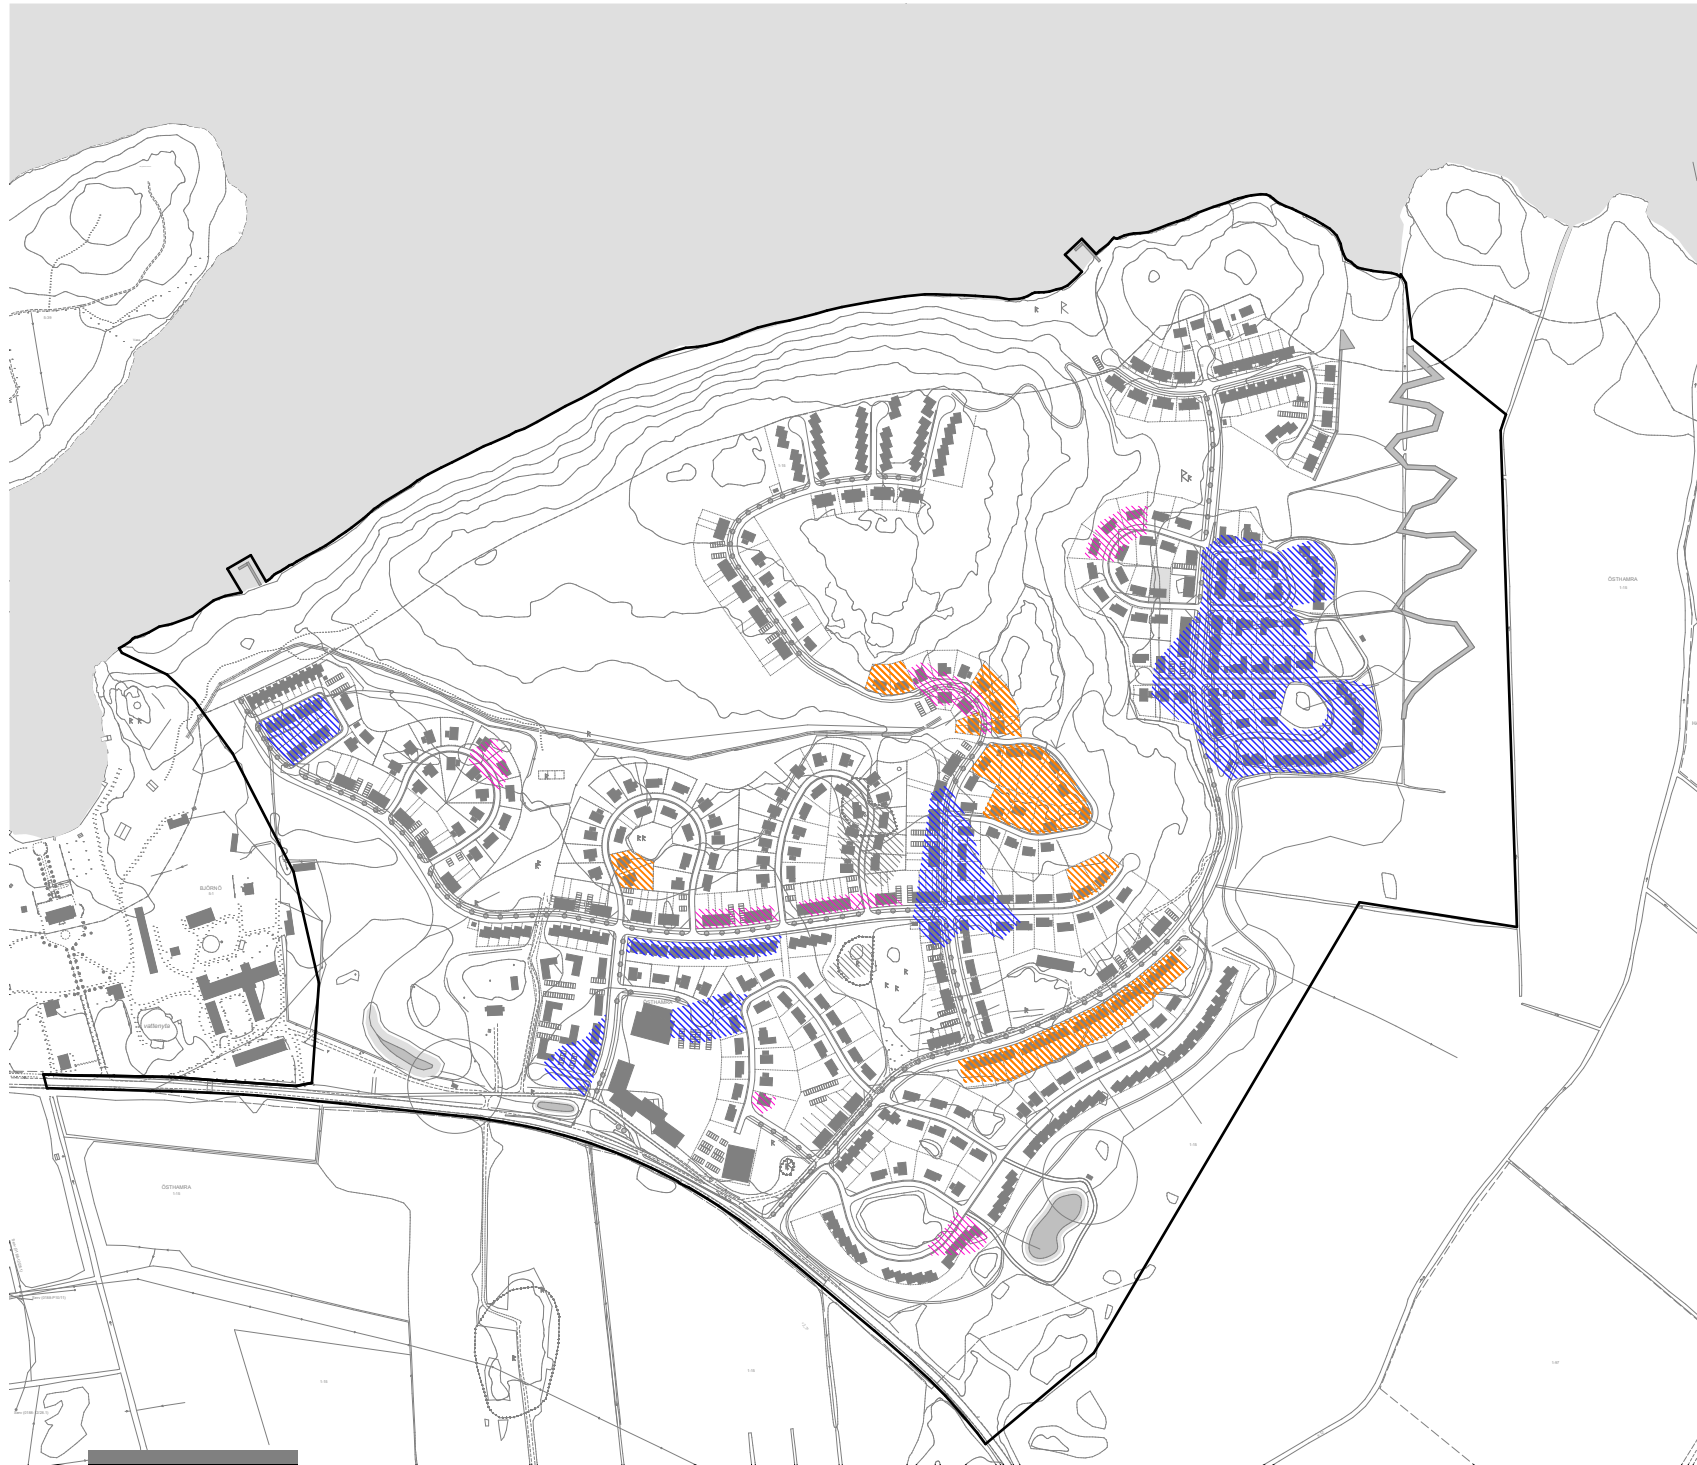
- Mark som fylls upp ca 1m
- Mark som schaktas ur ca 1m
- Sutteränghus

Denna sammanställning redovisar områden som kräver större ingrepp med schakt eller fyllning. Även på andra tomter kan markens nivå behöva anpassas vid bebyggande av tomterna.

Alla tomter ska anpassas så att vatten vid extrema regn kan rinna ut mot gata eller naturmark.

Bilaga 1	Ras- och skredriskområden
Bilaga 2	Översikt uppfyllnad

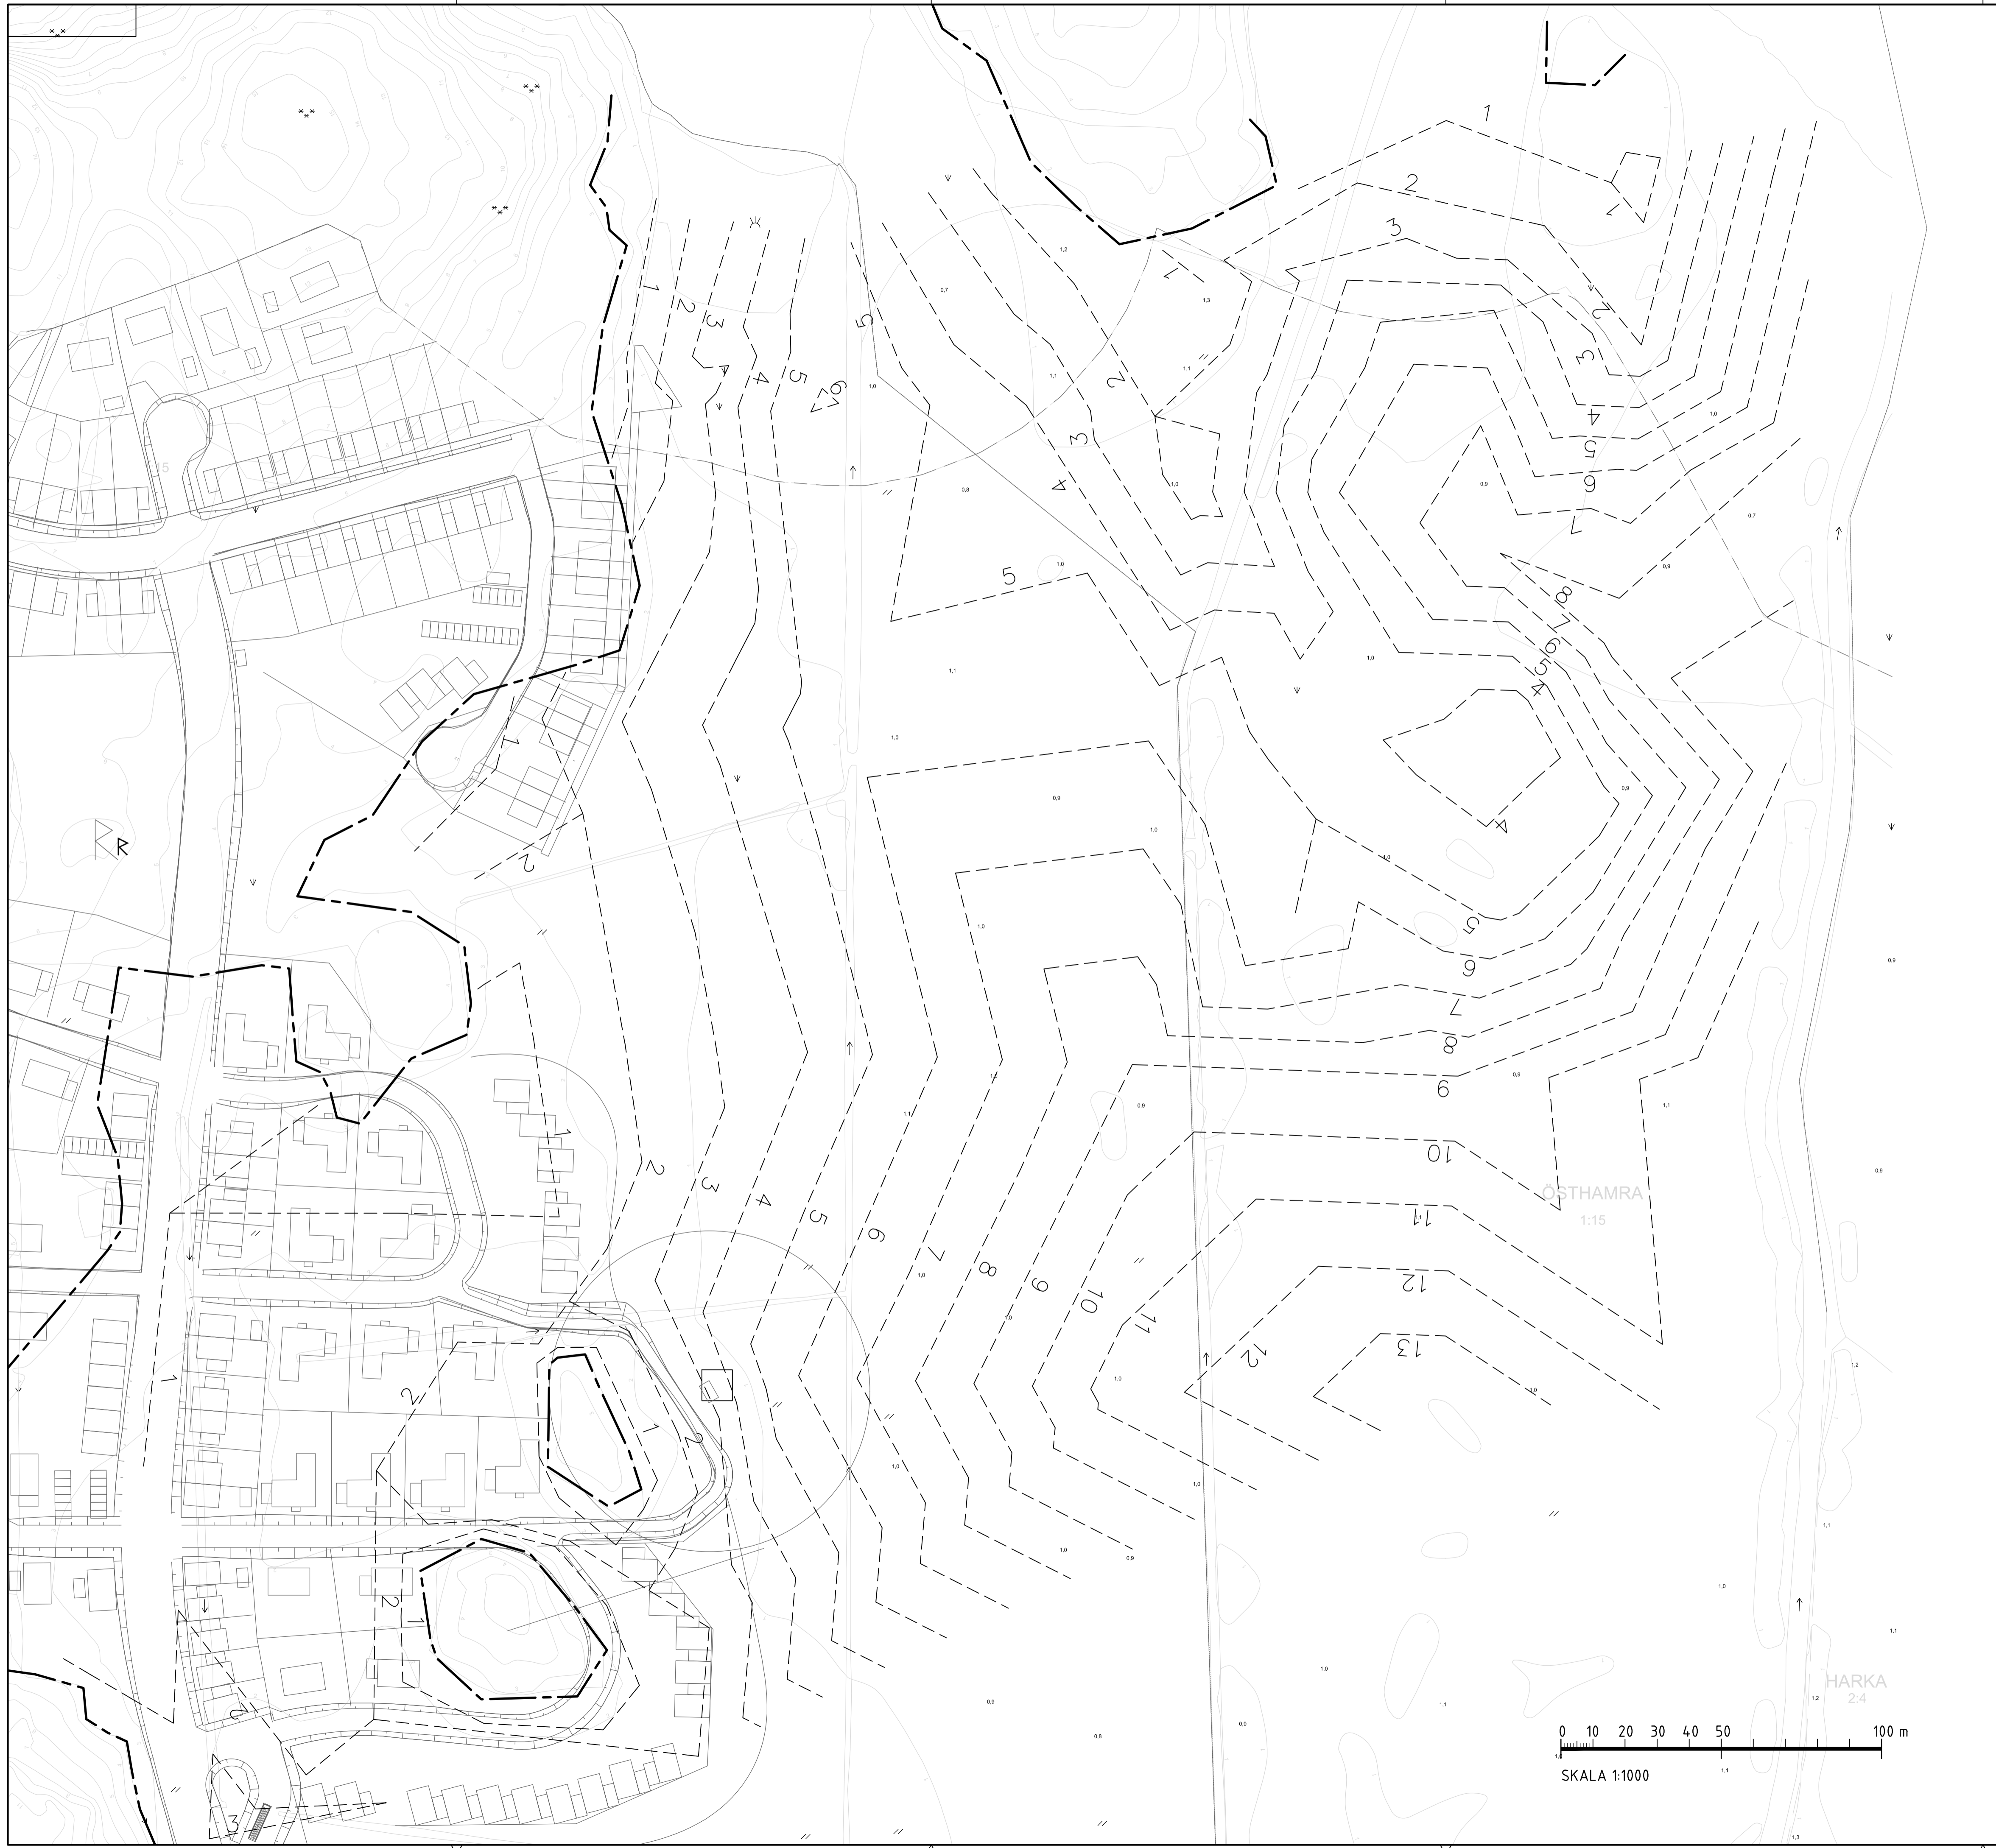
TECKENFÖRKLARING
 - - - - - UNGEFÄRLIG GRÄNS FÖR OMRÅDE MED FAST MÅRK
 X UNGEFÄRLIG MÄKTIGHET LERA INKLUSIVE TORRSKORPELERA (M)

G-18.1-001-002	Tolkade planer
----------------	----------------

Lerans mäktighet tilltar österut och har fram till det nord-sydliga diket öster om planerade bostäder som mest upptäts till ca 6 meters mäktighet. Utanför utredningsområdet, längre österut tilltar lerdjupen ytterligare och lera ner till 13 meter under markytan har konstaterats. Lerdjupen i området närmast Norrtäljeviken redovisas i bifogad plan, G-18.1-001.
