## DP Norrtälje Sjukhus

### BeräkningsPM Geoteknik - Detaljerad stabilitetsutredning

**ELU Konsult AB**  
Geoteknik, Stockholm

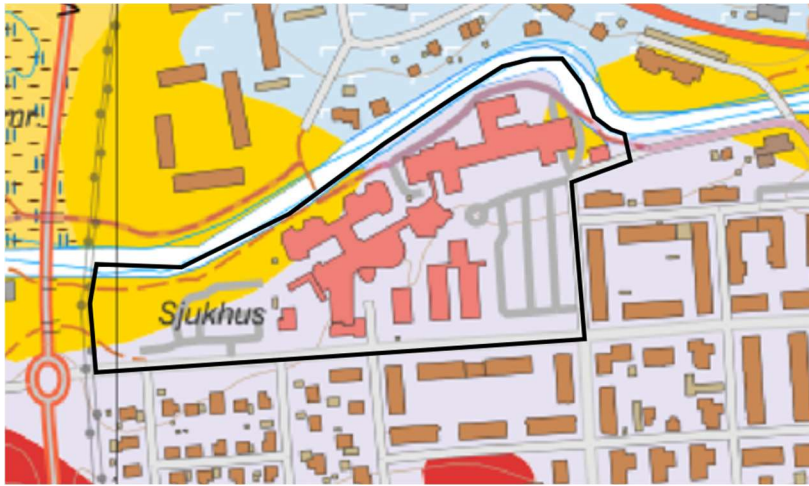
Figur 3. SGU:s jordartskarta över det aktuella området. Detaljplanegräns i svart

SGU:s jordartskarta, Figur 3, ger information om ytnära jordarter och visar att det finns lera (gult) och lermorän (ljusgrått) inom området. Röda partier, söder om sjukhusområdet, illustrerar ytnära berg eller berg i dagen. Jordartskartan är översiktlig varför gränser mellan olika jordarter endast är ungefärliga.

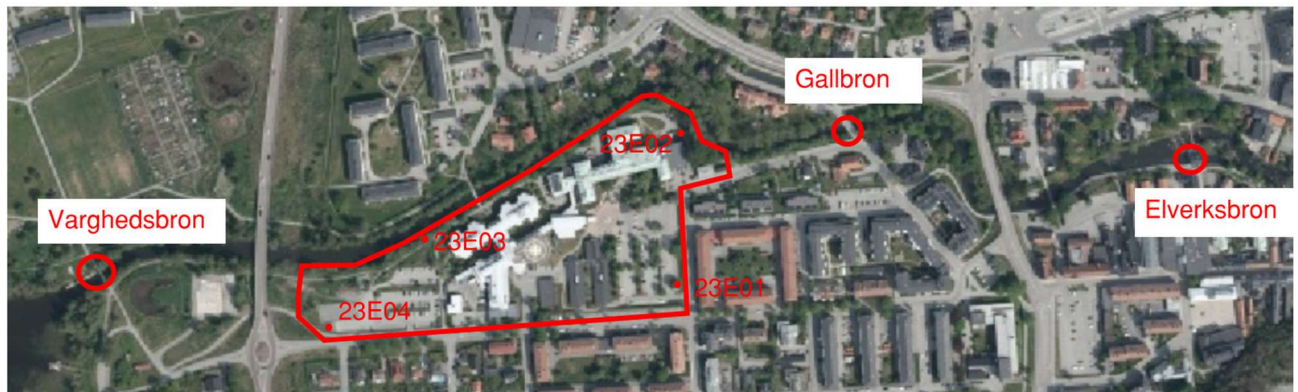
Figur 4. Placering av vattenmätare i Norrtäljeån samt placering av grundvattenrör med långtidsmätningar

Vattenstånden i ån mäts regelbundet av Norrtälje kommun. Kartan i Figur 4 visar var mätarna är placerade. I diagrammet i Figur 5 redovisas uppmätta vattenstånd i mätperioden juni 2021 till oktober 2025.

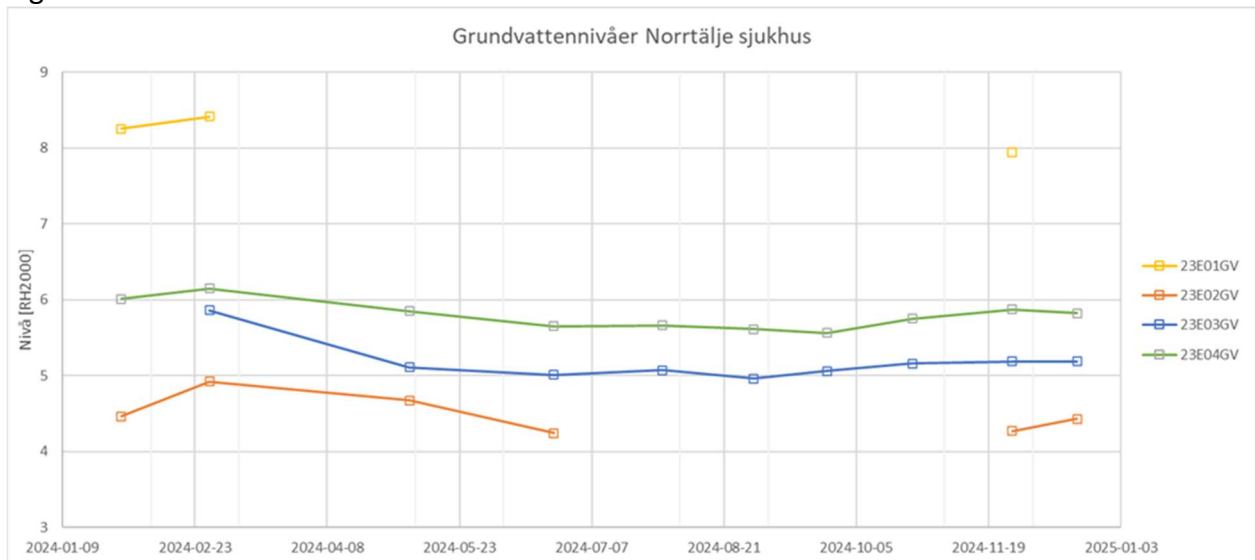
Figur 6. Uppmätta grundvattennivåer under perioden 2024-01-01 till 2024-12-31.

Fyra grundvattenrör finns installerade i området med långtidsmätningar. Filterspetsarna på rören är installerade i lermoränen. Problem med två av rörens funktion har förekommit, 23E01 och 23E02. Troligtvis har filtret i dessa rör satt igen. Dessa rör har spolats och tillfälligt fått tillbaka funktionen för att sedan mista den igen. Mätningarna har även störts av miljöprovtagningar i rören, samt pumpningar av grundvatten i området som tester inför reservvatten till sjukhuset. Mätningar har utförts en gång i månaden under år 2024. Grundvattennivåerna finns redovisade i Figur 6 och Tabell 2 nedan.

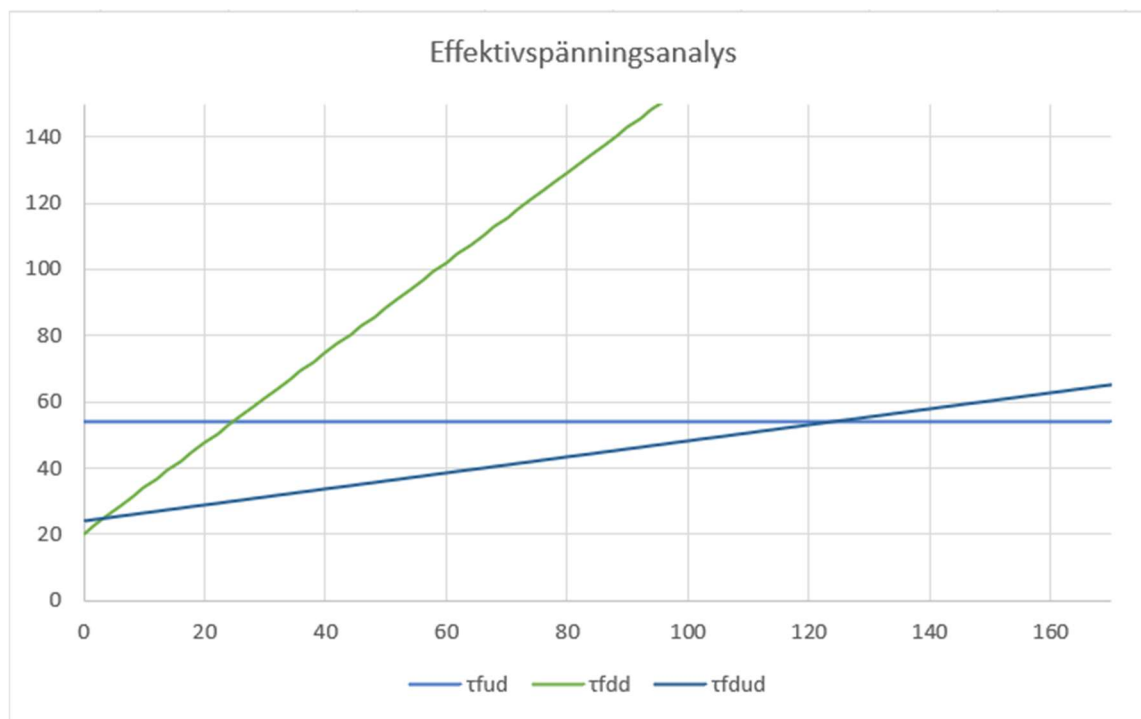
Figur 11. Effektivspänningsanalys bindemedelsförstärkt jord i aktivzon

För **kombinerad analys** görs en effektivspänningsanalys med parametrar enligt Tabell 4. Beräknad dimensionerande hållfasthet för olika dräneringssituationer i aktivzonen, enligt Ekvation 1–3 redovisas nedan i Figur 11. Det kan konstateras att kombinationen av dränerad pelare och odränerad jord (Ekvation 3) är dimensionerade för effektivspänningar,  $\sigma'$  på 5–120 kPa i aktiv skjuvzon. Detta motsvarar de effektivspänningar som förväntas i den stabiliserade jorden ner till ca 5,5 m under sulan, vartefter odränerade förhållanden blir dimensionerande. Djupstabiliseringen har således modellerats som ett kombinerat material ner till 5,5 m under sulan, och sedan ett odränerat material på större djup.

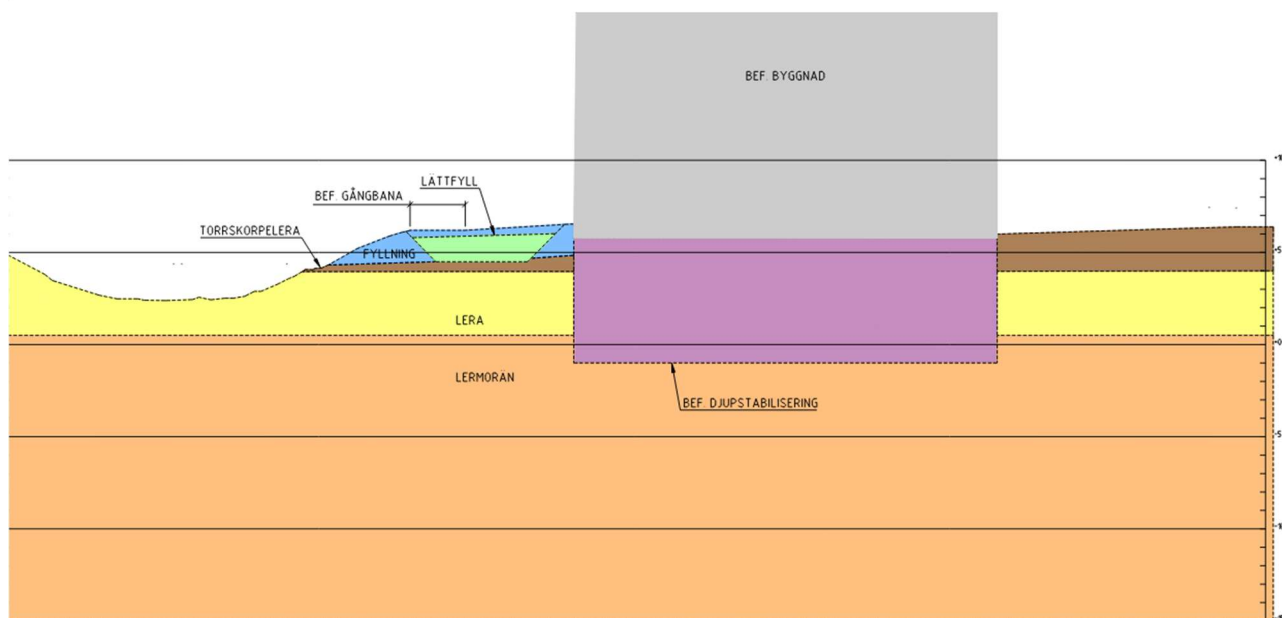
**Figur 13. Redovisning av utredd åtgärd i Sektion D**

Sektion	Beskrivning	F <sub>komb</sub>	F <sub>c</sub>	F <sub>krav</sub>	Hänvisning
D	Befintlig situation	0,86	0,89	1,0	Bilaga 2.9 & 2.10
	Befintlig situation. Glidyta som berör grundläggning av befintlig byggnad (SK3)	0,96	1,09	1,1	-
	Åtgärd – 1,3 m skumglas	0,97	1,06	1,0	Bilaga 2.11 & 2.12
	Åtgärd – 1,3 m skumglas, utan last	1,01	-	1,0	-
	Åtgärd – 1,3 m skumglas. Glidyta som berör grundläggning av befintlig byggnad (SK3)	1,19	1,39	1,0	-

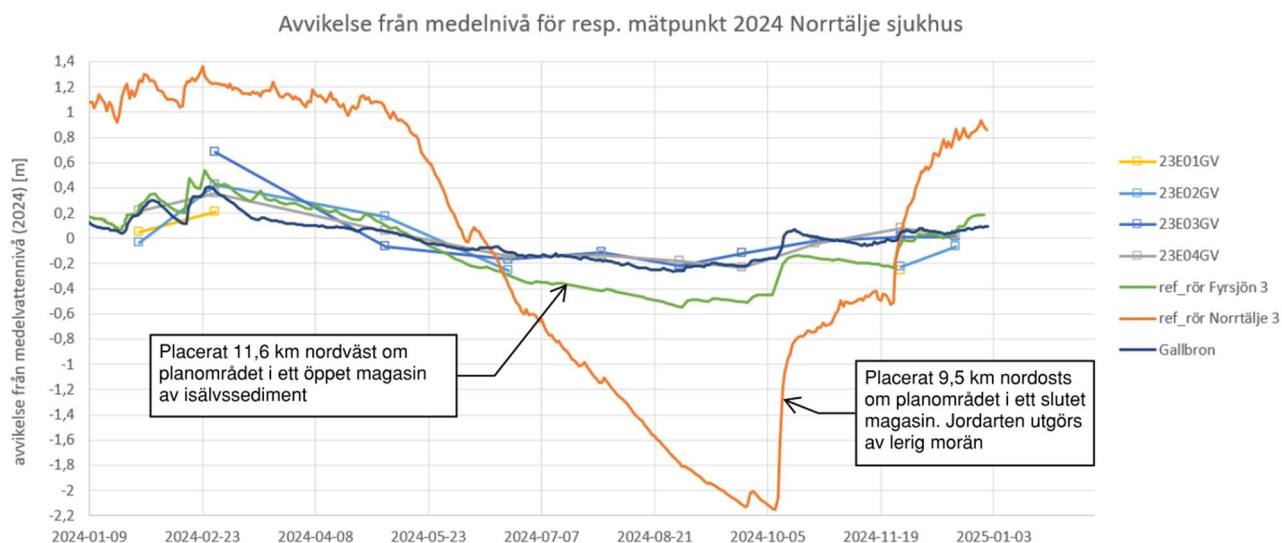
Figur 14. Redovisning av vattennivåns avvikelse från uträknad medelnivå (per mätpunkt) under mätperioden 2024

En analys av korrespondensen mellan uppmätta grundvattennivåer, nivåer i SGUs referensrör samt vattenståndet i ån har utförts vilket indikerar att grundvattenmagasinets variationer i stort följer åns. Analysen av grundvattennivåernas fluktuation tyder på att grundvattenmagasinet beter sig som ett stort öppet magasin.

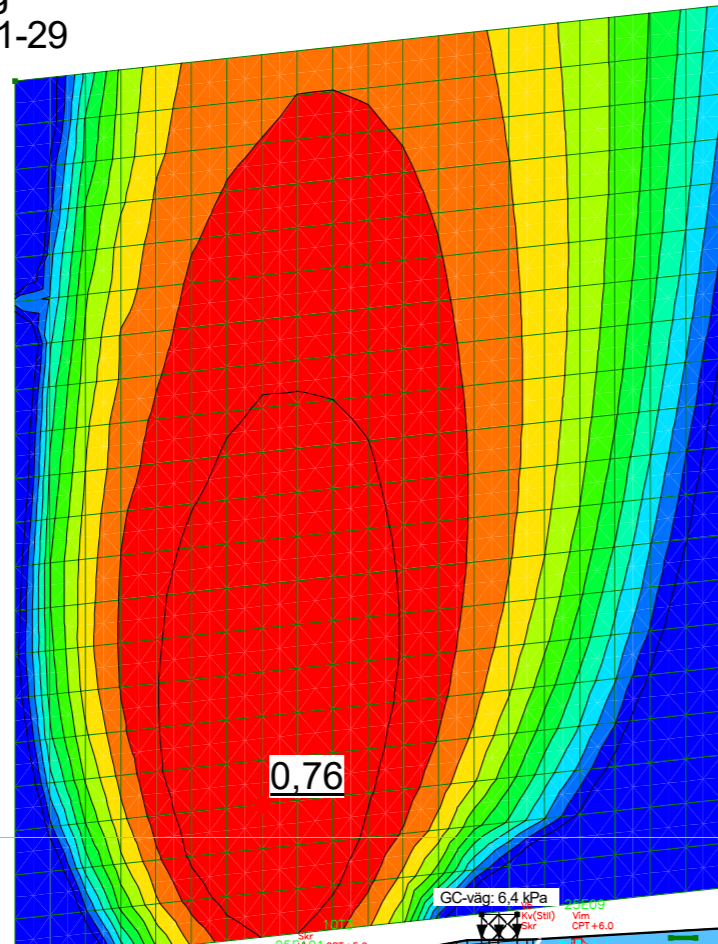
Sektion A - befintlig situation  
Odränerad analys  
Partialkoefficientmetoden (Dim. materialparametrar)  
Skala: 1:300

Color	Name	Slope Stability Material Model	Unit Weight (kN/m³)	Effective Friction Angle (°)	Piezometric Surface	Datum (Elevation) (m)	Cohesion-Datum (kPa)	Cohesion-Rate of Change ((kN/m²)/m)	Su at Datum (kPa)	Su-Rate of Change ((kN/m²)/m)	Constant Unit Wt. Above Piezometric Surface (kN/m³)
Blue	Fyllning	Mohr-Coulomb	20	27,4	1						18
Brown	Gyttja odrän.	S=f(datum)	12		1	0	4,4	0	4,4	0	
Light Yellow	Lera land odrän	S=f(datum)	17		1	2	8,4	0,6	8,4	0,6	
Yellow	Lera strand odrän.	S=f(datum)	16		1	2	4,4	0,5	4,4	0,5	
Orange	Lermörän land odrän.	S=f(datum)	23		1	-3	11,1	5,4	11,1	5,4	
Pink	Lermörän strand odrän.	S=f(datum)	23		1	-3	6,3	4,4	6,3	4,4	
Red	Sand	Mohr-Coulomb	18	26,5	1						
Dark Green	Torv odrän.	S=f(datum)	12		1	0	7,2	0	7,2	0

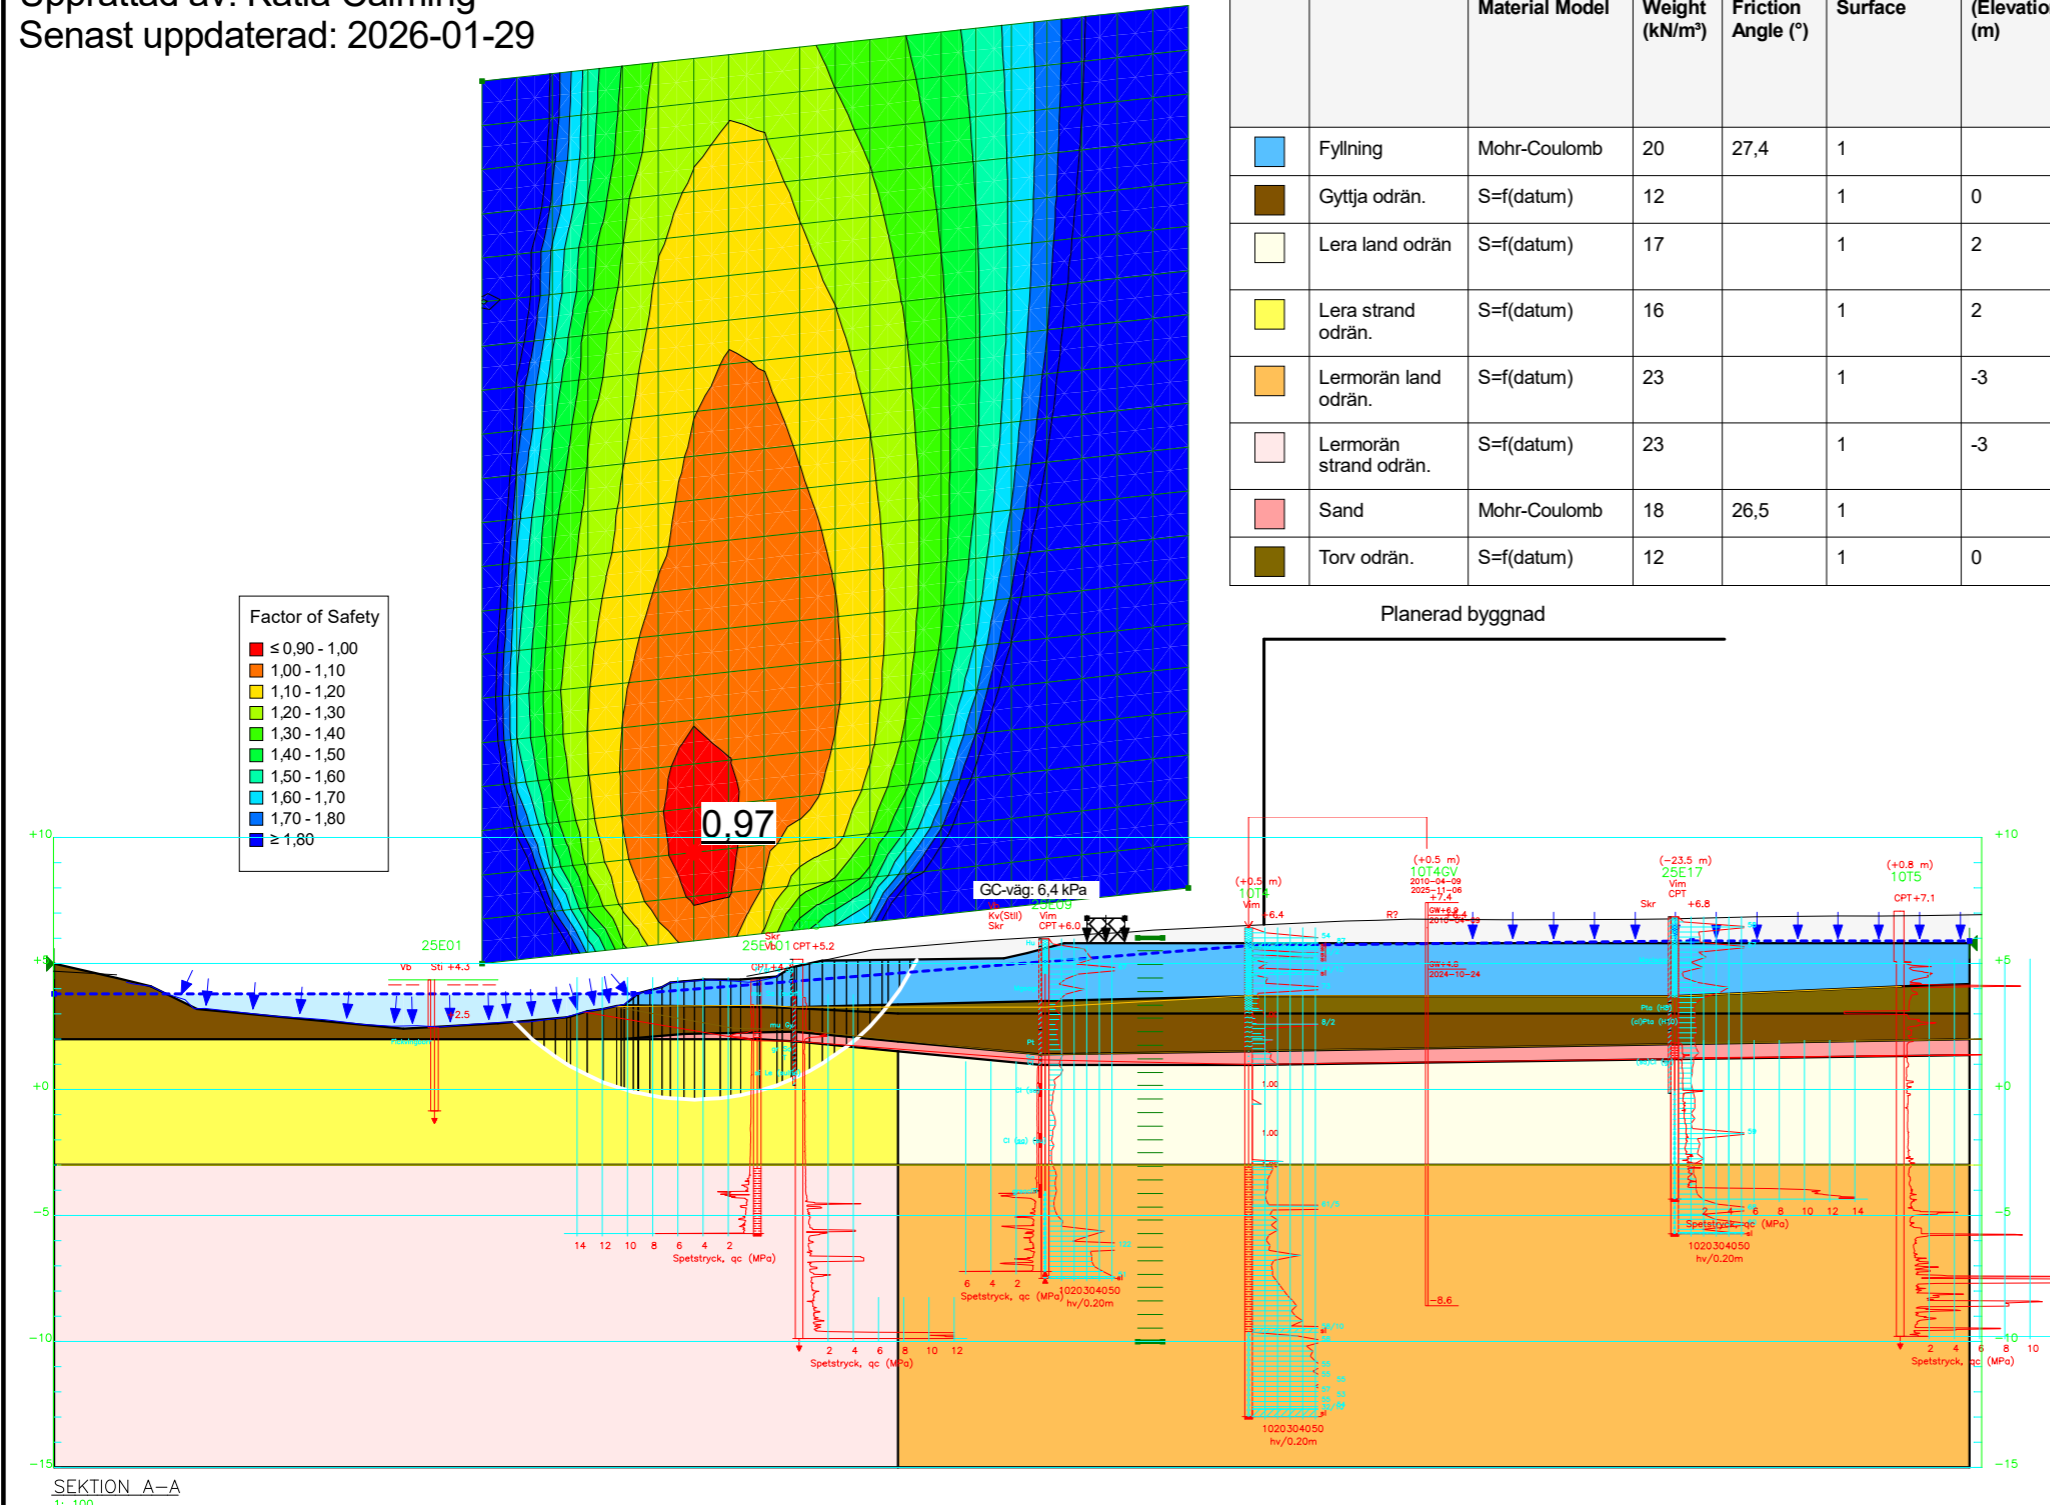
Sektion A - åtgärd  
Odränerad analys - avschaktning + flytt av gc-väg  
Partialkoefficientmetoden (Dim. materialparametrar)  
Skala: 1:300

Color	Name	Slope Stability Material Model	Unit Weight (kN/m³)	Effective Friction Angle (°)	Piezometric Surface	Datum (Elevation) (m)	Cohesion-Datum (kPa)	Cohesion-Rate of Change ((kN/m²)/m)	Su at Datum (kPa)	Su-Rate of Change ((kN/m²)/m)	Constant Unit Wt. Above Piezometric Surface (kN/m³)
Blue	Fyllning	Mohr-Coulomb	20	27,4	1						18
Brown	Gyttja odrän.	S=f(datum)	12		1	0	4,4	0	4,4	0	
Light Yellow	Lera land odrän	S=f(datum)	17		1	2	8,4	0,6	8,4	0,6	
Yellow	Lera strand odrän.	S=f(datum)	16		1	2	4,4	0,5	4,4	0,5	
Orange	Lermorän land odrän.	S=f(datum)	23		1	-3	11,1	5,4	11,1	5,4	
Pink	Lermorän strand odrän.	S=f(datum)	23		1	-3	6,3	4,4	6,3	4,4	
Red	Sand	Mohr-Coulomb	18	26,5	1						
Dark Green	Torv odrän.	S=f(datum)	12		1	0	7,2	0	7,2	0

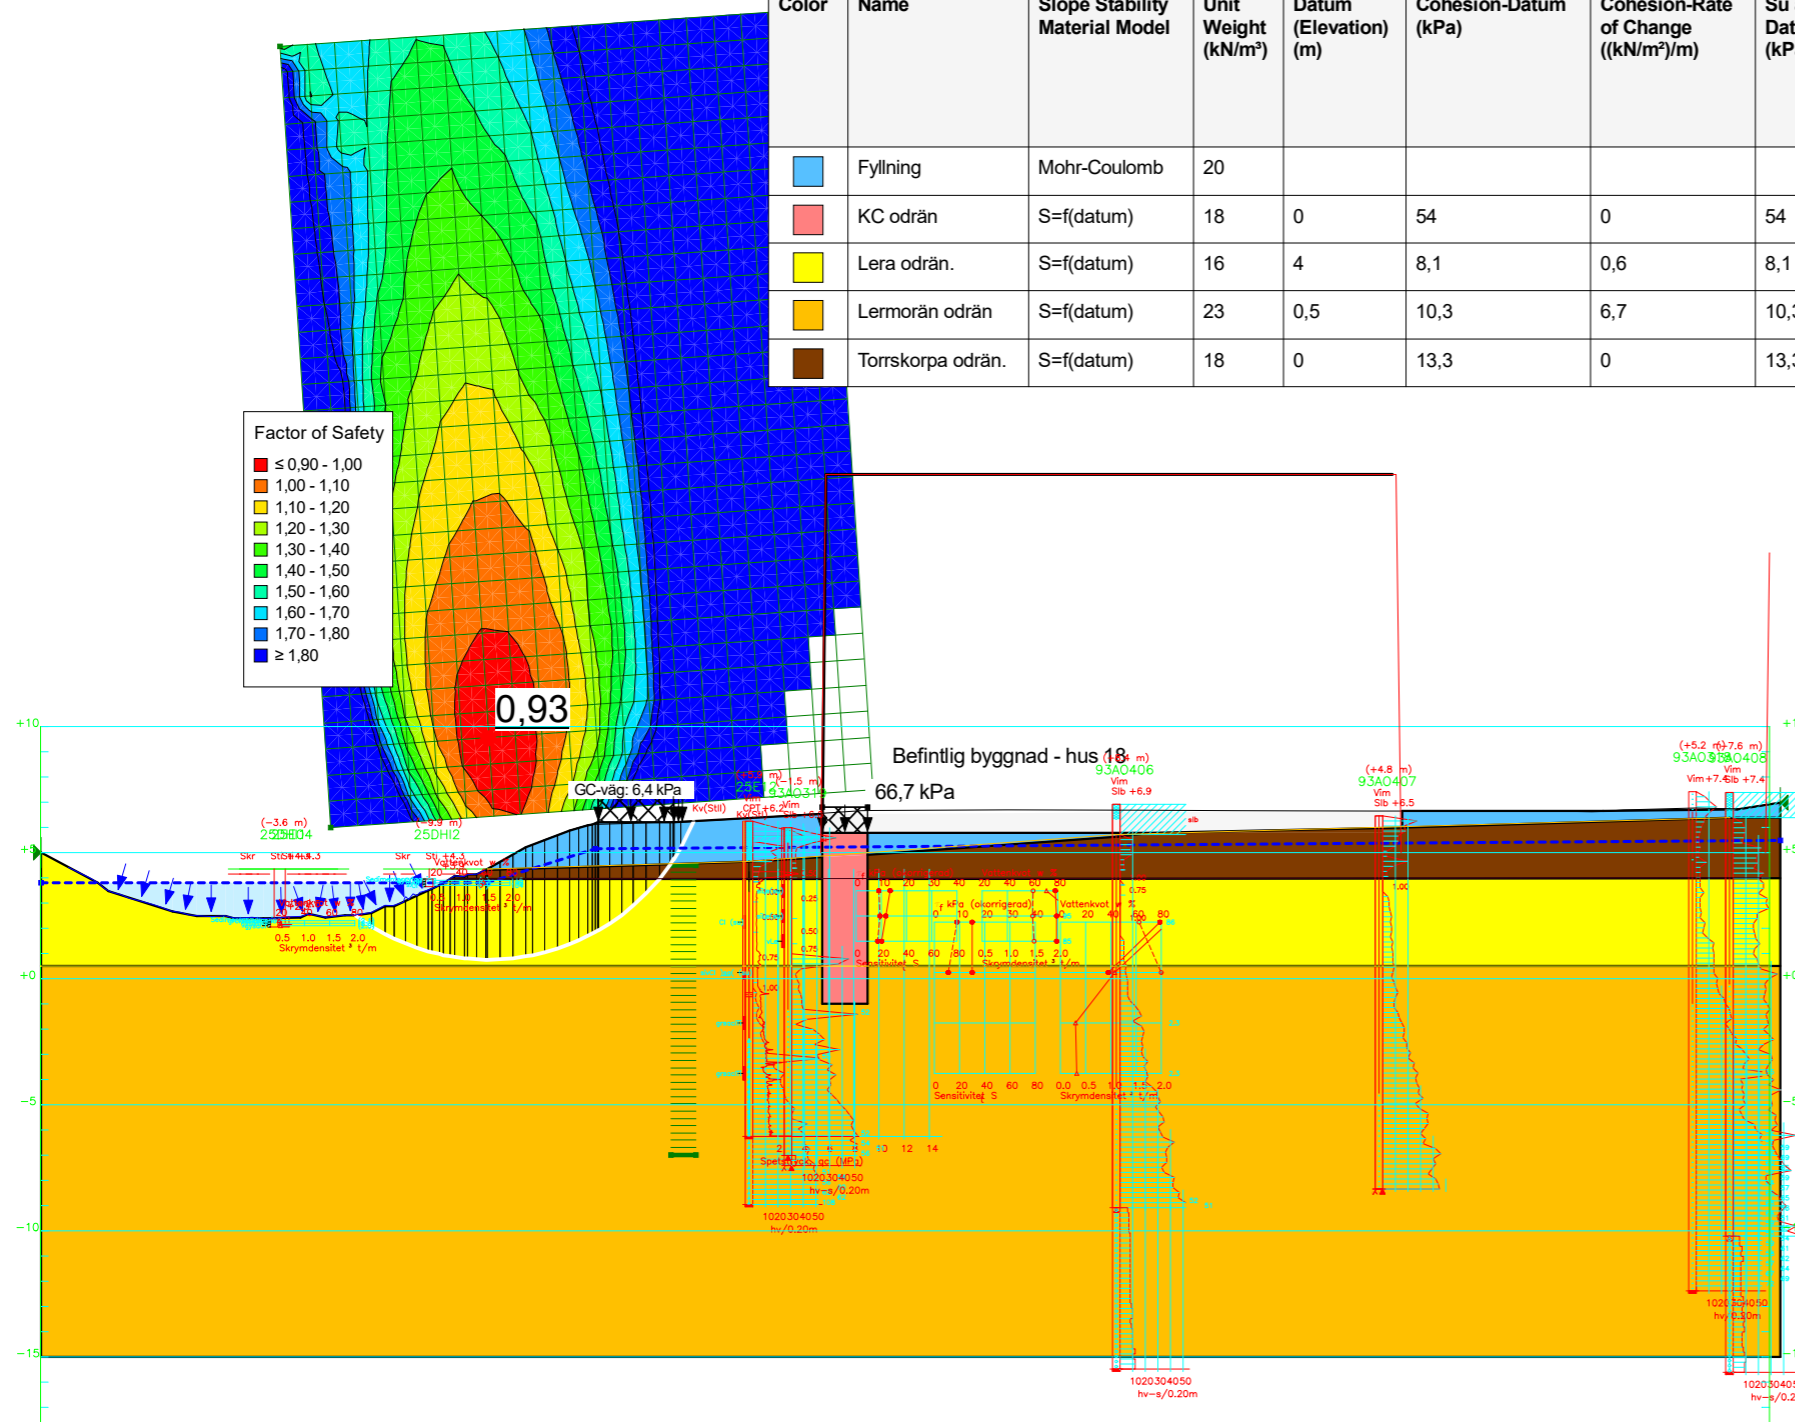
Sektion D - befintlig situation

Odränerad analys

Color	Name	Slope Stability Material Model	Unit Weight (kN/m <sup>3</sup> )	Datum (Elevation) (m)	Cohesion-Datum (kPa)	Cohesion-Rate of Change ((kN/m <sup>2</sup> )/m)	Su at Datum (kPa)	Su-Rate of Change ((kN/m <sup>2</sup> )/m)	Effective Cohesion (kPa)	Effective Friction Angle (°)	Constant Unit Wt. Above Piezometric Surface (kN/m <sup>3</sup> )
Blue	Fyllning	Mohr-Coulomb	20						0	27,4	18
Red	KC odrän.	S=f(datum)	18	0	54	0	54	0			
Yellow	Lera odrän.	S=f(datum)	16	4	8,1	0,6	8,1	0,6			
Orange	Lermörän odrän.	S=f(datum)	23	0,5	10,3	6,7	10,3	6,7			
Brown	Torrskorpa odrän.	S=f(datum)	18	0	13,3	0	13,3	0

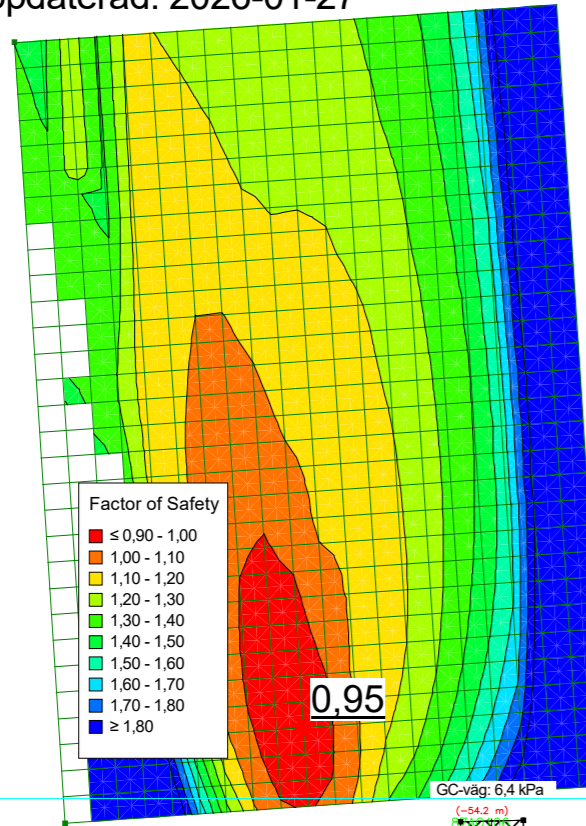
Sektion J - befintlig situation

Kombinerad analys

Color	Name	Slope Stability Material Model	Unit Weight (kN/m <sup>3</sup> )	Effective Cohesion (kPa)	Effective Friction Angle (°)	Datum (Elevation) (m)	Cohesion-Datum (kPa)	Cohesion-Rate of Change ((kN/m <sup>2</sup> )/m)	Su-Datum (kPa)	Su-Rate of Change ((kN/m <sup>2</sup> )/m)
Blue	Fyllning	Mohr-Coulomb	20	0	27,4					
Yellow	Lera svagt skikt komb.	Combined, S=f(datum)	18		23,9	0	1,8	0	12,3	0
Orange	Lermorän komb.	Combined, S=f(datum)	23		28,8	4,9	4,2	0	12,3	2,6
Grey	Stödmur	High Strength	23							
Brown	Torrskorpa komb.	Combined, S=f(datum)	18		23,9	0	2,3	0	15,4	0

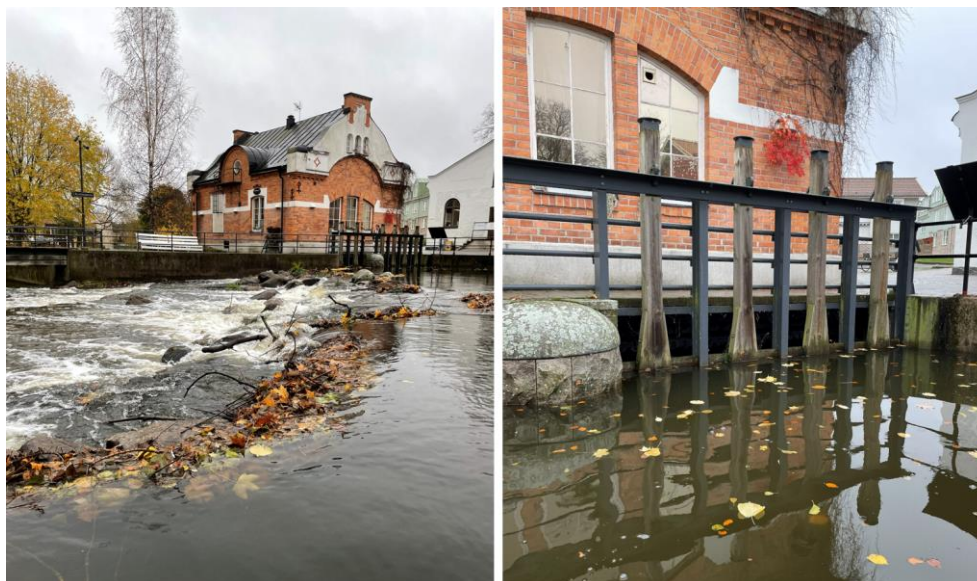
**Figur 3-2: Bild över tröskel och den gamla kraftstationen vid Kvarnholmen (vänster) samt luckorna (höger). Foto: DHI**

Längre ner längs vattendraget, cirka 500 m nedströms sjukhusområdet (mätt från östra kanten av planområdet), finns reglering med en gammal kraftstation, luckor och tröskel vis Kvarnholmen. Bilder av dessa visars i Figur 3-2.

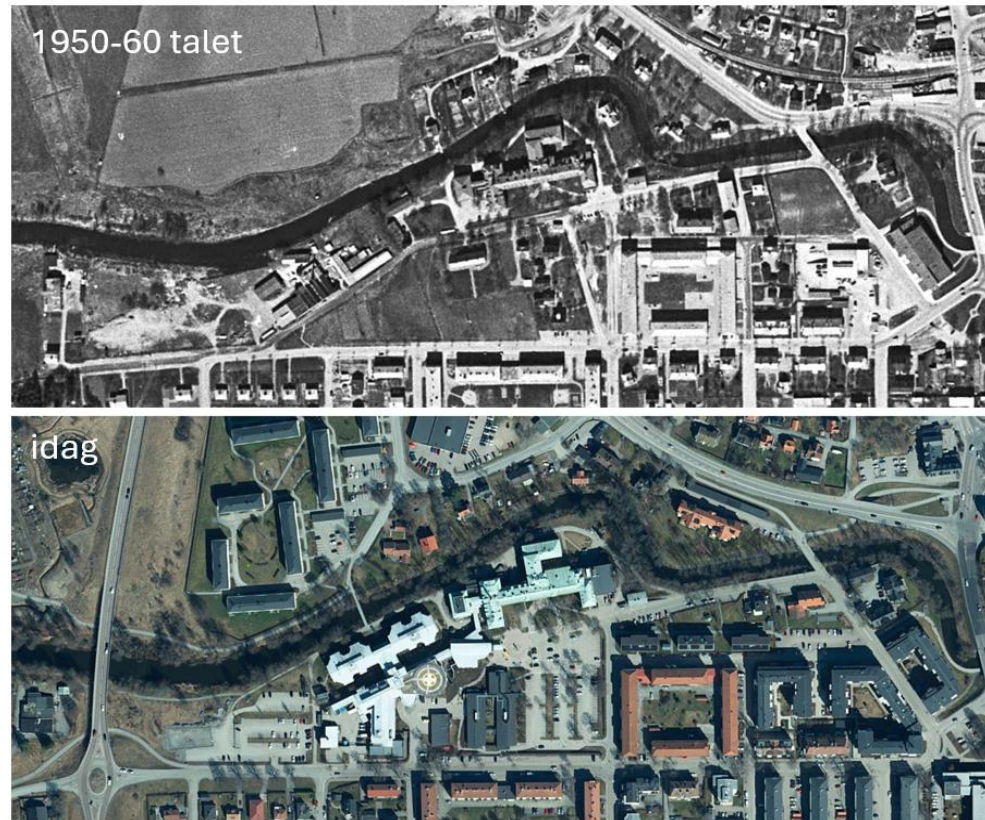
**Figur 3-4: Flygbilder över området, hämtade från Eniros karttjänst**  
<https://www.eniro.se/kartor?compare=historic&l=aerial>

Vattendragets utbredning på historiska flygbilder tyder på att åns läge och slänter har varit stabila över lång tid. Exakt digitalisering av strandlinjerna försvåras på grund av tät vegetation. Lokal erosion eller försvagning av slänterna kan ha ägt rum, men inte i den omfattning som går att identifiera någon förskjutning av strandlinjen på flygbilder. Enligt detta bedöms att erosionen längs vattendraget är begränsad, och att vattendraget i stort är stabilt.

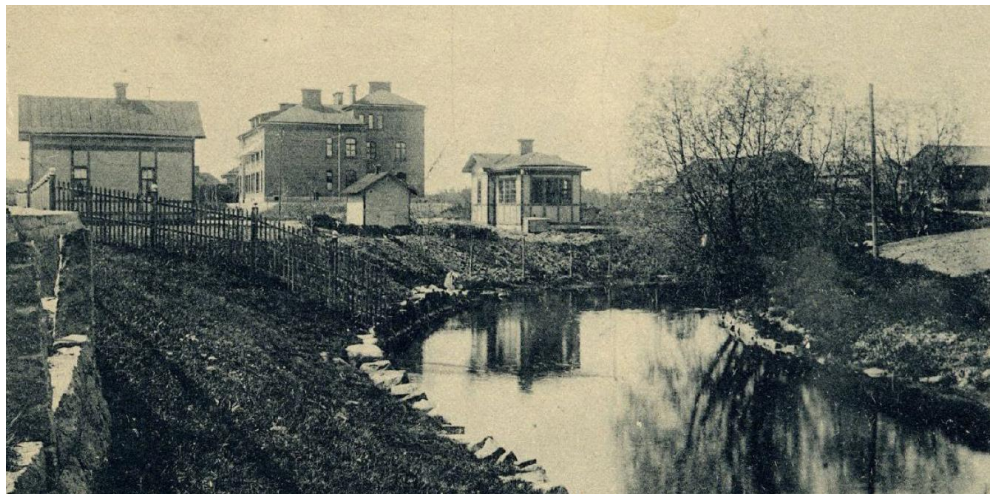
**Figur 3-5: Sjukhusanläggningen sedd från öster. Källa: Locum (okänt datum)**

På historiska fotografier kan man se att längs en sträcka vid den östra sidan om sjukhuset (detta motsvarar östra slutet av det aktuella planområdet) har en stenmur anlagts i kanten på slänten av vattendraget, Figur 3-5. Det framgår inte varför denna förstärkning har anlagts, men den har sannolikt en lokalt stabiliserande effekt på slänten. Dessa stenskoningar finns kvar idag. Man skulle kunna anta, eftersom sjukhuset varit belägen på samma plats länge, att om det varit ett betydande erosionsproblem längs sjukhussidan, så borde det ha gjorts ett hårt erosionskydd på samma sätt som detta anlagts på andra sidan vattendraget.

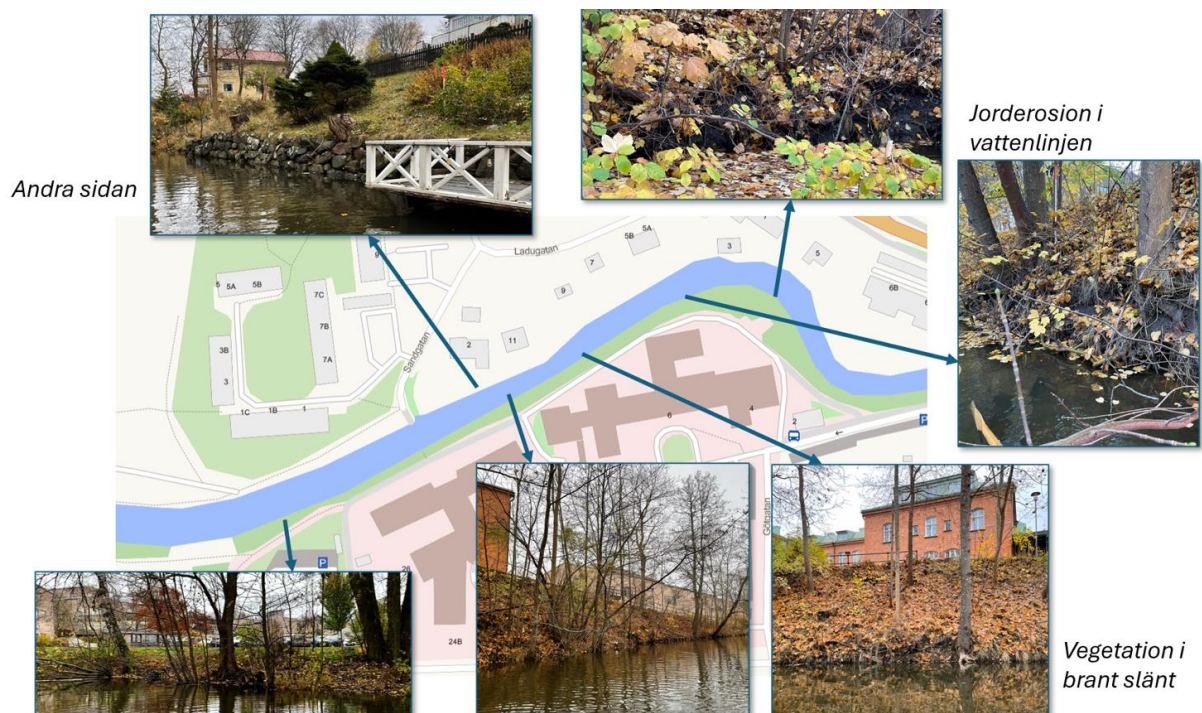
**Figur 4-1: Översikt över vattendraget och slänternas utseende längs sjukhusområdet från fältbesöket. Foton: DHI.**

Strandkanten mitt emot sjukhusområdet kantas av en stenskoning/stenmur längs hela sträckan (översta fotot till vänster). Längs sjukhusområdet kunde inget befintligt erosionskydd konstaterats mer än att det fanns rester på delar av sträckan av en äldre träpalissad några decimeter ut från strandkanten.

Det kunde noteras en viss jorderosion mellan rötter på sjukhussidan (två foton överst till höger och längst till höger). Vegetationen uppfattades också som att det stabiliserade slänten.

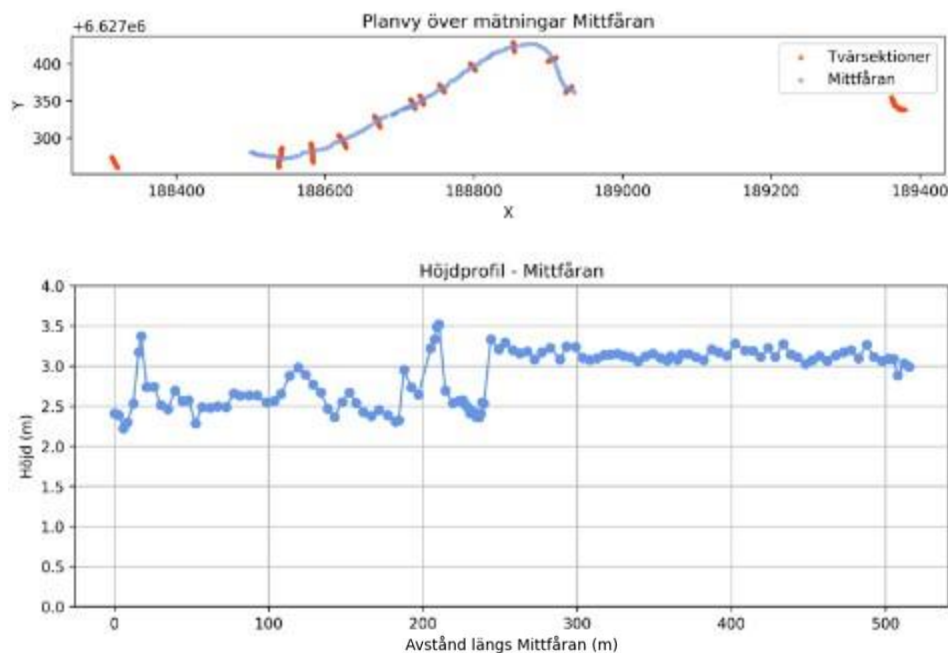
**Figur 4-3: Höjdprofil längs vattendragets mittfåra. Alla höjddata är angivna i RH2000 och koordinatsystemet är SWEREF 99 18 00.**

Diagrammen med tvärsektionerna visar att det är tydlig skillnad i vattendragets karaktär i övergången mellan transekt 6 och 7 (Figur 4-2), vilket ungefär motsvarar områdena väster och öster om Lasarettbron. Detta utseende framträder tydligt i Figur 4-3 där djupet i vattendraget har plottats längs med mittfåran. Till väster (transekt 2–6) är ån bredare och djupare. Här ligger bottenivån på ca 2,5 m RH2000. Från och med transekt 7 visar diagrammen att profilen blir grundare, här ligger bottenivån på ca 3,2 m RH2000. I den västra delen är även slänterna längs vattendraget brantare, närmast vattenlinjen är slänterna nästan vertikala. Detta medför att åns tvärsnittsarea i transekt 7–12 har är mindre jämfört med transekt 2–6.

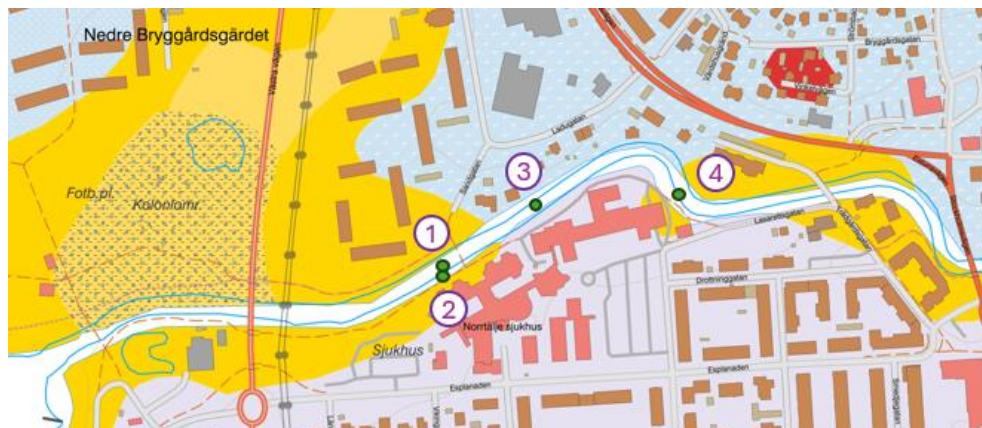
**Figur 4-4: Sedimentprovtagningpunkter tillsammans med SGUs jordartskarta (gult=glacial lera, lila=moränlera, ljusblå=lerig morän).**

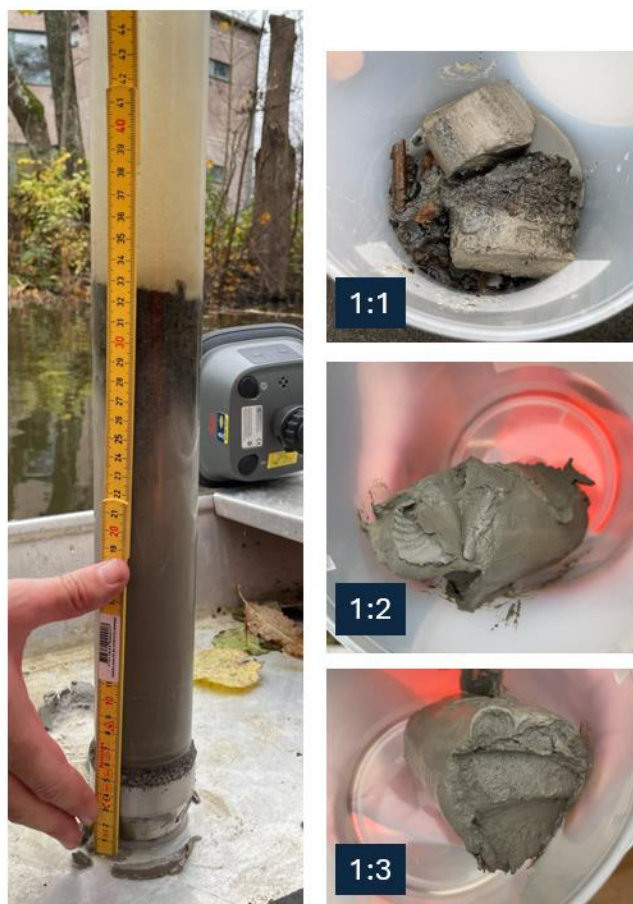
**Figur 4-5: Sedimentprov 1. 1:1: Brun, grusig, lerig, SAND med växtdelar samt skalrester. 1:2: Brun, gyttjig, sandig, siltig LERA. 1:3: Brun, gyttjig, sandig LERA.**

Prov 1 och 2 delades in i tre delar i djupled, ca 10–15 cm långa vardera. Prov 3 och 4 delades in i två delar då de inte var tillräckligt långa i djupled. Proven benämndes 1:1 för provpunkt 1 ytligaste delen och 1:3 för den djupaste delen. Proven analyserades med avseende på kornstorleksfördelning på ALS i Danderyd. Fullständiga analysprotokoll redovisas i Bilaga A. Foton från

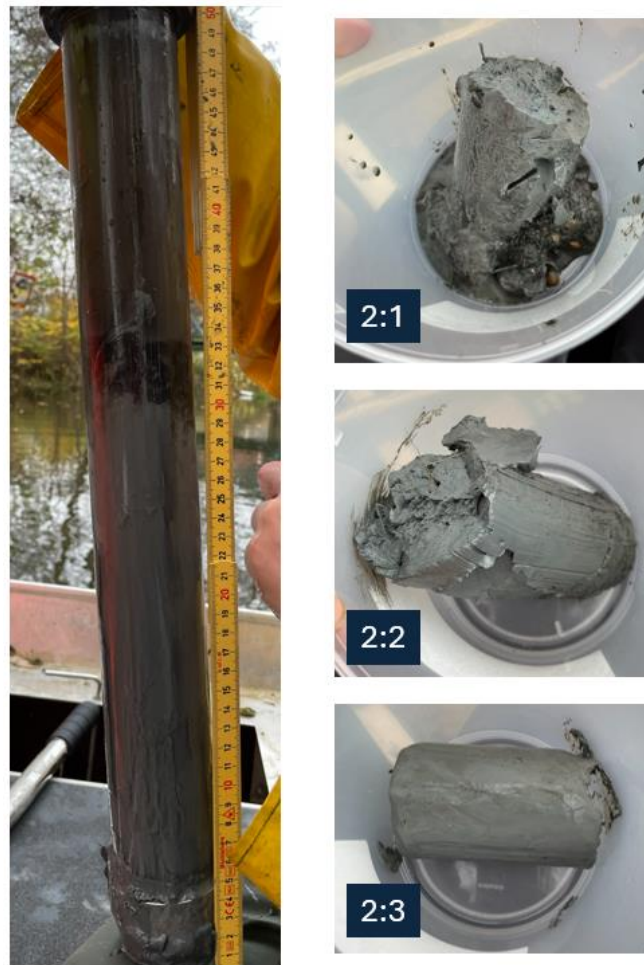
**Figur 4-6: Sedimentprov 2. 2:1: Grå, gyttjig, LERA med många växtdelar. 2:2: Grå, gyttjig LERA. 2:3: LERA.**

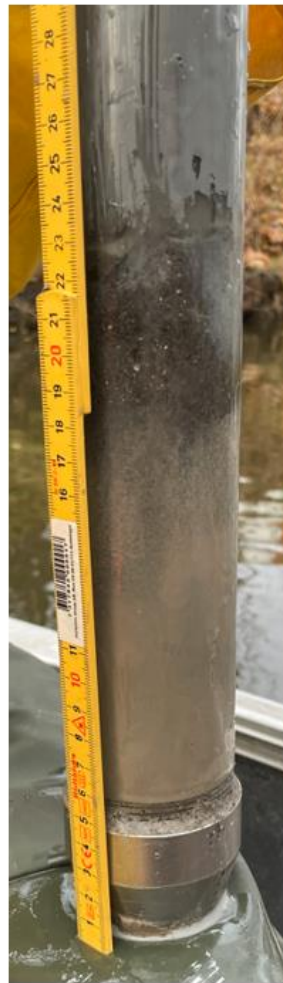
**Figur 4-7: Sedimentprov 3. 3:1: Brun, grusig SAND med skalrester. 3:2: Brun, gyttjig, grusig, sandig, lerig SILT.**

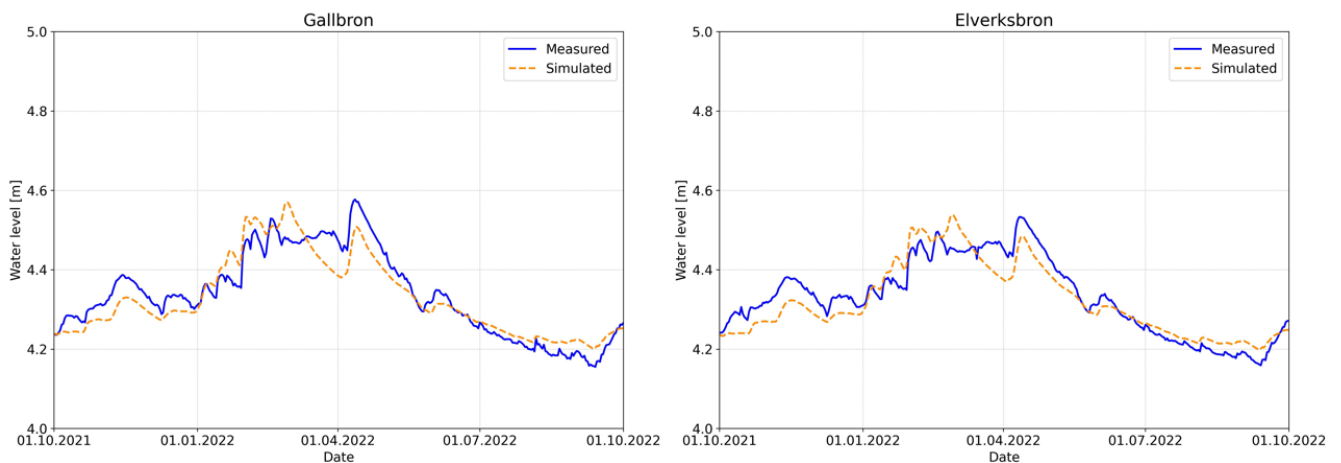
**Figur 7-2: Validering för period 2021-10-02 – 2022-09-30, för stationerna Gallbron och Elverksbron. Blå linje motsvarar observerad vattennivå och orange streckad linje motsvarar modellerad vattennivå (MIKE 21 FM).**
