DP NORRTÄLJE SJUKHUS

PM Geoteknik

STATUS: PLANHANDLING

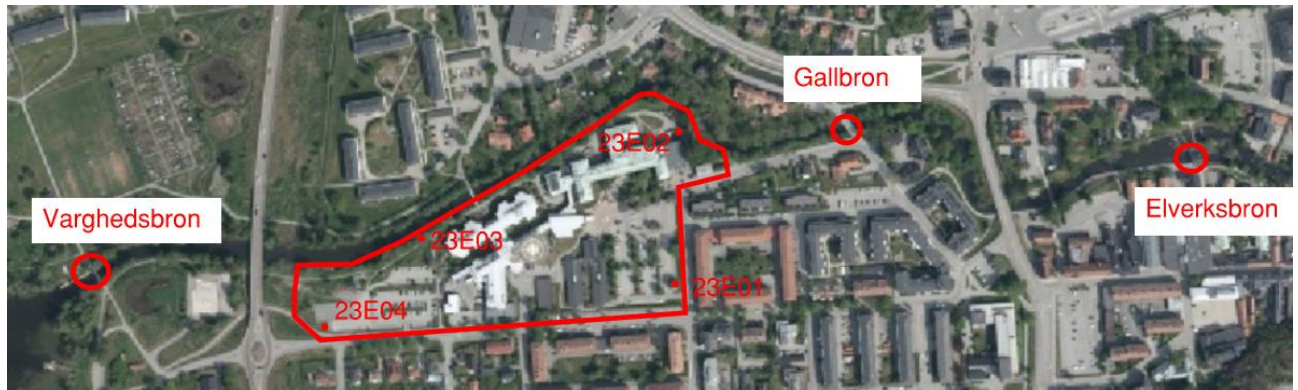
Figur 4. Placering av vattenmätare i Norrtäljeån samt placering av grundvattenrör med långtidsmätningar

Vattenståndet i ån mäts regelbundet av Norrtälje kommun. Kartan i Figur 4 visar var mätarna är placerade. I diagrammet i Figur 5 redovisas uppmätta vattenstånd i mätperioden juni 2021 till oktober 2025.

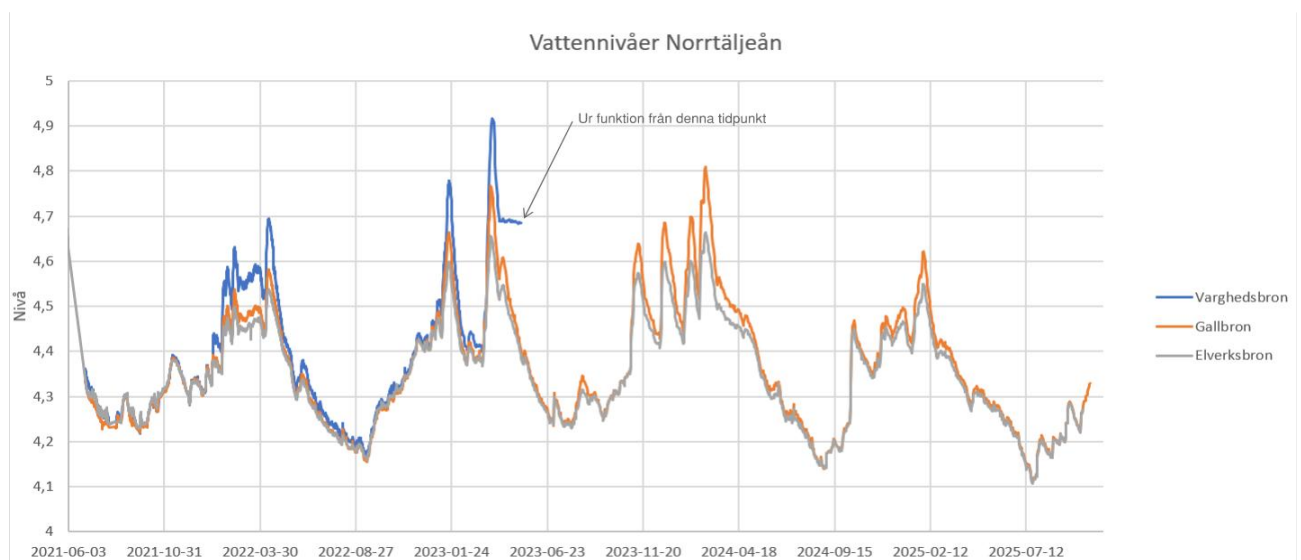
Figur 5. Vattenstånd i Norrtäljeån [RH2000]

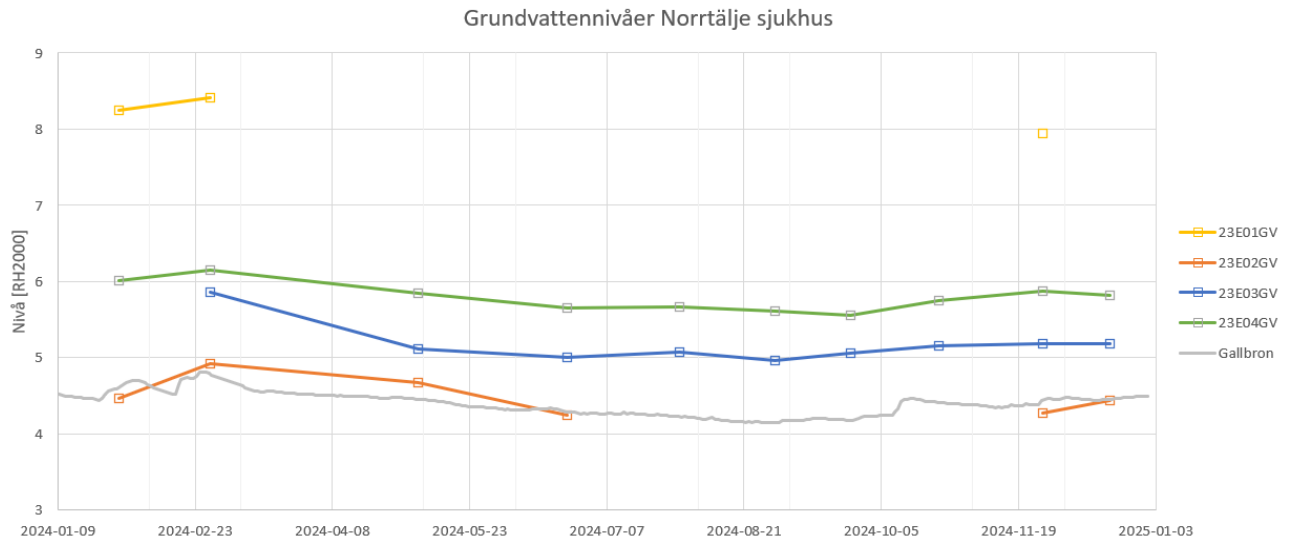
Figur 6. Grundvattennivåer år 2024. Mätning av ytvattennivån i Norrtäljeån, Gallbron, har tagits med som jämförelse

Fyra grundvattenrör finns installerade i området med långtidsmätningar. Filterspetsarna på rören är installerade i lermoränen. Problem med två av rörens funktion har förekommit, 23E01 och 23E02. Troligtvis har filtret i dessa rör satt igen. Dessa rör har spolats och tillfälligt fått tillbaka funktionen för att sedan mista den igen. Mätningarna har även störts av miljöprovtagningar i rören, samt pumpningar av grundvatten i området som tester inför reservvatten till sjukhuset. Mätningar har utförts en gång i månaden under år 2024. Grundvattennivåerna finns redovisade i diagram och Tabell 2 nedan.
