# Riskutredning

Helikopterverksamhet Norrtälje sjukhus

RegNo 556767-9849  
Riskutredning och påverkansanalys  
helikopter verksamhet Norrtälje

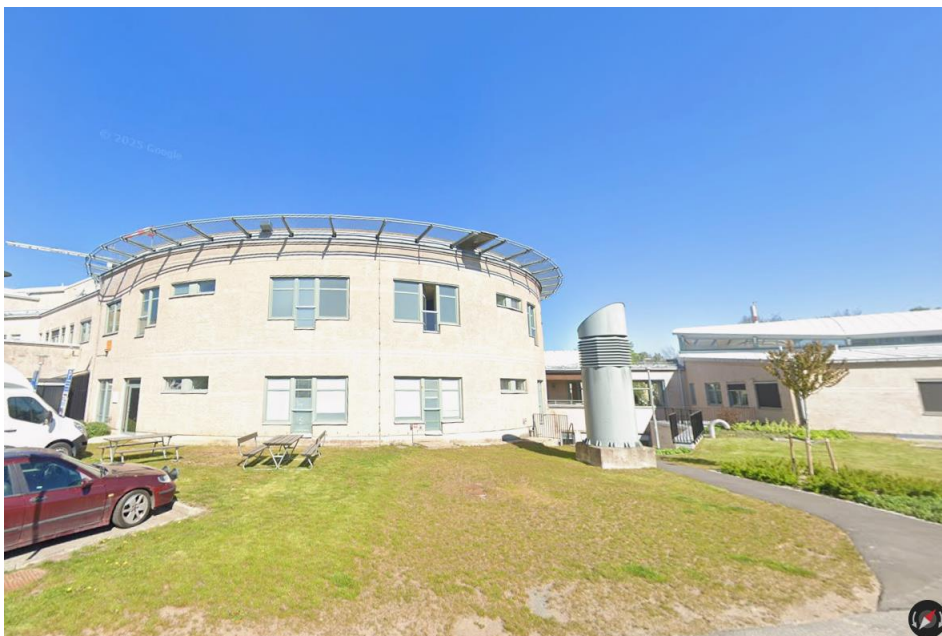
Figur 4. Befintlig helikopterflygplats ovanpå två våningar hög byggnad. Vy från parkeringsplatsen söder om helikopterflygplatsen. © Google maps, 2025.

Norrtälje sjukhus befintliga helikopterflygplats är placerad på taket på byggnad 18, cirka 10–12 meter över underliggande markyta (+18,8 meter). Ingång till akutmottagning ligger i samma byggnad.

Aktuell byggnad som helikopterflygplatsen är belägen på rymmer bland annat intensivvårdsavdelning (IVA). Se Figur 4 nedan.

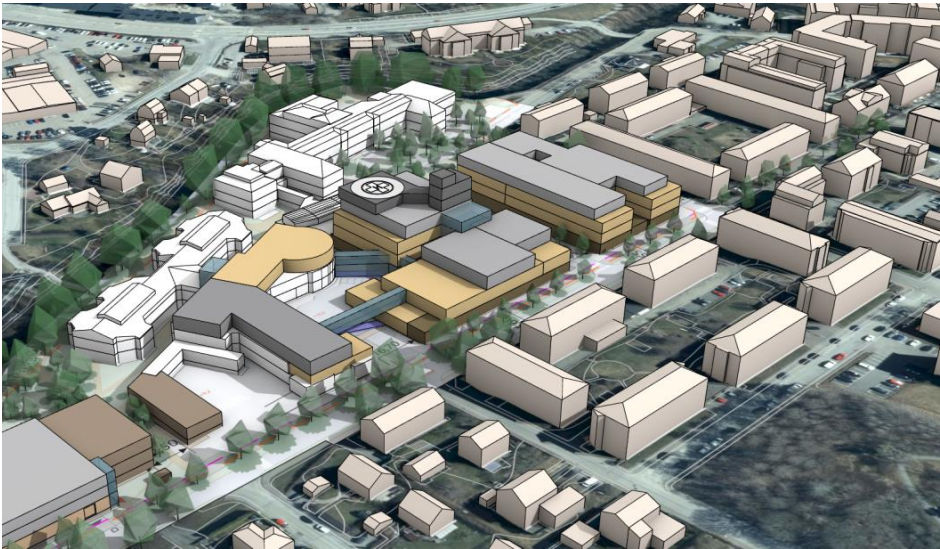
Figur 6. Huvudalternativ, vy från söder (Locum, White arkitekter, 2025).

Figur 6 nedan visar en möjlig framtida utformning, vy från söder.

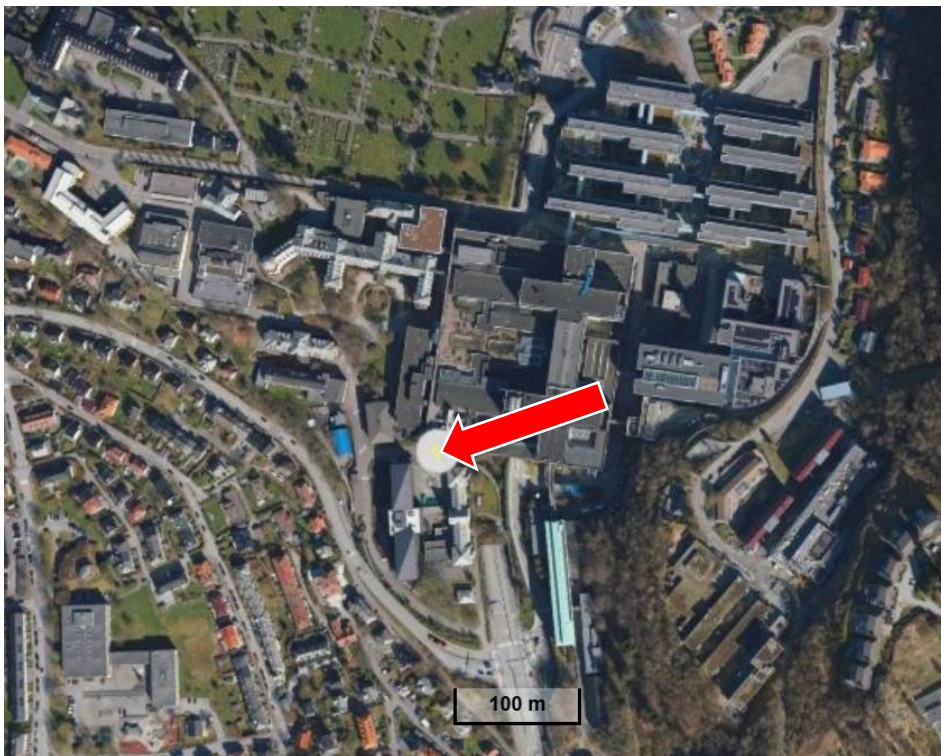
Figur 10. Flygbild över sjukhusområdet i Bergen. Pil indikerar helikopterplattans lokalisering. © Kartverket / www.norgeskart.no. 2025-11-25

Haukeland universitetssjukhus i Bergen har en befintlig helikopterplatta bestående av ett helideck på stålfackverk. Helikopterplattans lokalisering i förhållande till intilliggande bebyggelse illustreras i Figur 10 nedan. Kortaste avstånd till intilliggande bostadsbebyggelse är cirka 100 meter.
