Projekt: Utredningar Detaljplan Mora 3:55 Länna

PM Geoteknik

Uppdrag  
Utredningar Detaljplan Mora 3:55 Länna  
Uppdragsnummer  
D0108489

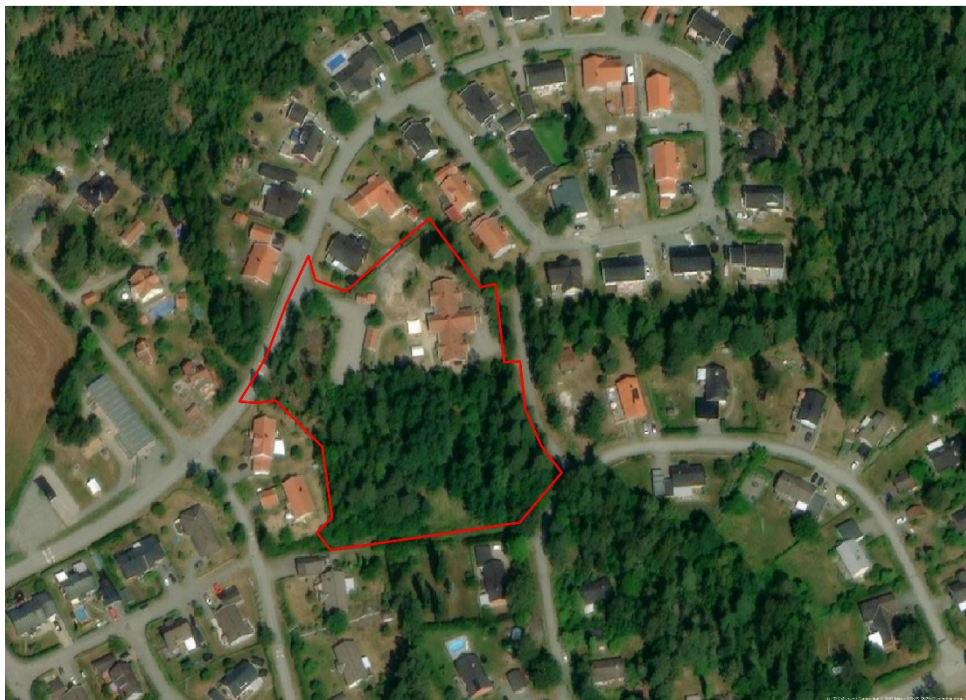
Figur 1 Flygfoto där plangränsen är markerat i rött.

På uppdrag av Norrtälje kommun / Ework har AFRY utfört geoteknisk undersökning för en ny detaljplan inom en del av fastigheten Mora 3:55 i Länna församling, Norrtälje kommun. Planområdet är cirka 9000 kvadratmeter stort och innefattar en förskola i den norra delen av området och naturmark i den södra delen av området enligt Figur 1 nedan.

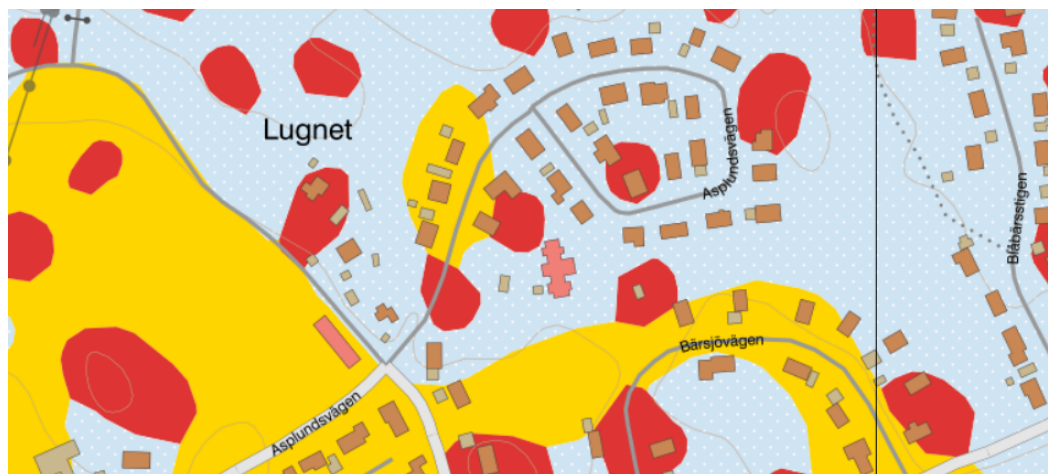
Enligt SGU:s jordartskarta förväntas området bestå av sandig morän (blåvitt område) i den norra delen av området och glacial lera (gult område) i den södra delen av området. I utkanten av området förväntas det finnas delar med urberg, se Figur 2.

Figur 2 Utdrag från SGU:s jordartskarta (2023-03-14)
