# **Bedömning av marina naturvärden i den inre norra delen av Norrtälje hamn 2013**

Johan Persson  
JP Aquakonsult

Gustav Johansson  
Hydrophyta Ekologikonsult

Uppsala 2013-12-09

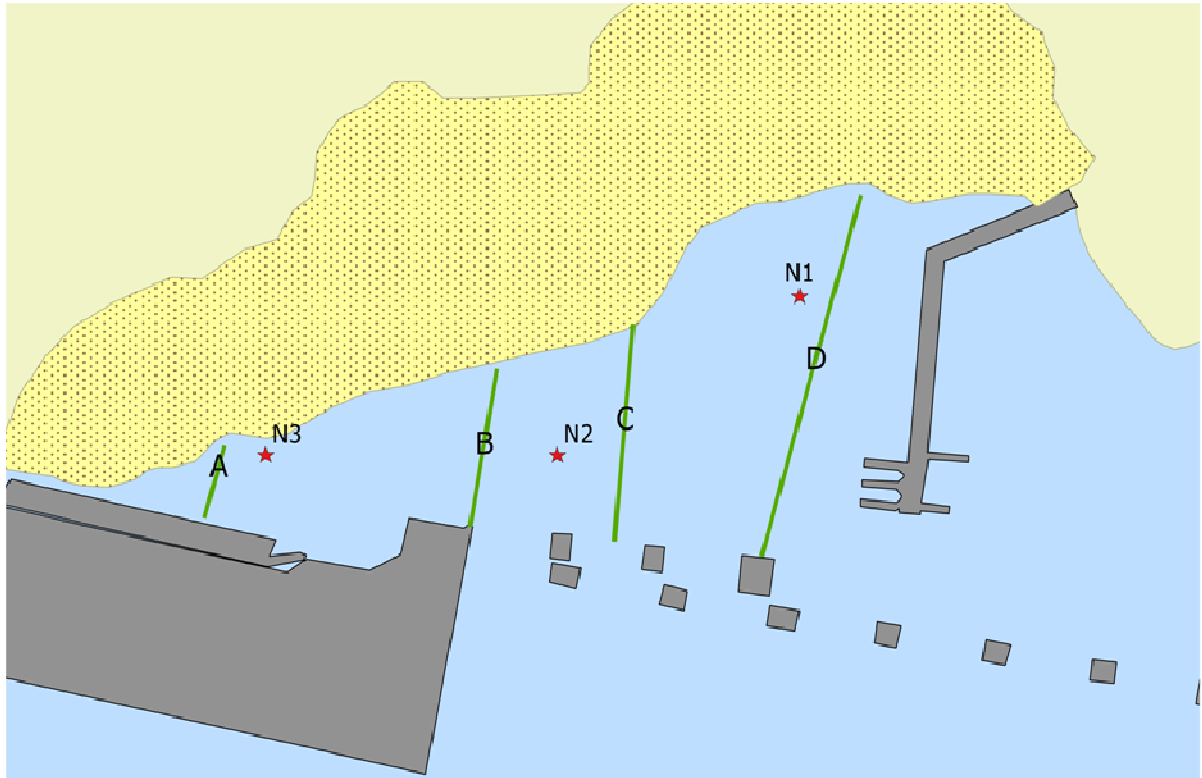
**Figur 1.** Läget för vegetationstransekterna (A-D) och fiskprovtagningspunkterna (N1-N3) i området för den tilltänkta dagvattendammen. Det prickade området markerar vassbältet. Detta bältes kant mot vattnet är ungefärlig.

Undersökningsområdet, som är beläget i den inre norra delen av Norrtälje hamn, utgörs av en sydvänd vasstäckt strand med en fritidsbåtsbrygga i östra delen och en stor betongpir längs sydvästra delen (Figur 1). I betongpirens förlängning finns flera dykdalber av betong som är populära uppehållsplatser för diverse fågelarter. Området inventerades den 19 november 2013. Undervattensvegetationen undersöktes med hjälp av fridykning längs fyra transekter jämnt spridda längs strandlinjen och vinkelräta mot densamma (Figur 1). Vegetationens täckningsgrad per art klassades på en fyrgradig skala i tiometersintervall enligt Naturvårdsverkets Basinventeringsmetod för grunda marina habitat (Johansson och Persson, 2007). Även mängden trådalger klassades efter en fyrgradig skala enligt Basinventeringsmetoden. Artsammansättning och täthet av årsyngel (fångst/ansträngning) studerades genom att håva fisk som flyter upp och friduka efter fisk som sjunker vid detonation av 10 grams sprängämne. Även äldre fisk artbestämdes och räknas. Inventeringen/provtagningen av fiskyngel stratifierades efter vegetationens sammansättning och utbredning samt djupförhållanden och utfördes

med den sprängteknik som utvecklats av Fiskeriverket/SLU vilket innebär att ca 200 m<sup>2</sup> påverkas per detonationstillfälle. Tre punkter provtogs, vilket var det maximala antalet möjliga punkter med tanke på områdets ringa storlek (Figur 1). Runt varje detonationsplats gjordes en dokumentation av vegetationssammansättning och bottentyp. Temperatur och salthalt mättes med en mätare av modell WTW Cond 330i. En bedömning av den marina dagvattendammens påverkan på fågellivet gjordes liksom en bedömning av behovet av eventuella kompensationsåtgärder vid anläggandet av en marin dagvattendamm.

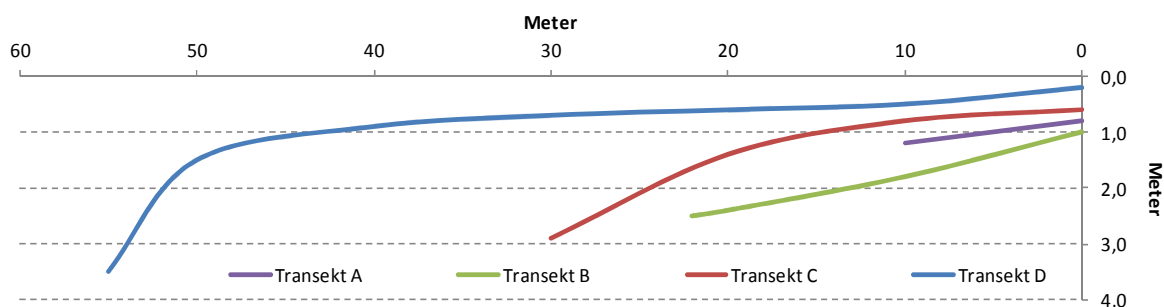
**Figur 2.** Djupförhållanden längs de inventerade transekterna (se Figur 1). Alla transekter startar vid vasskanten (=0). Djupen är korrigerade till normalvattenstånd. Vid inventeringstillfället rådde 5 dm högvatten.

Figur 2 visar djupet längs de inventerade transekterna, korrigerade till normalvattenstånd i havet. Större delen av det undersökta området är grundare än 2 m.

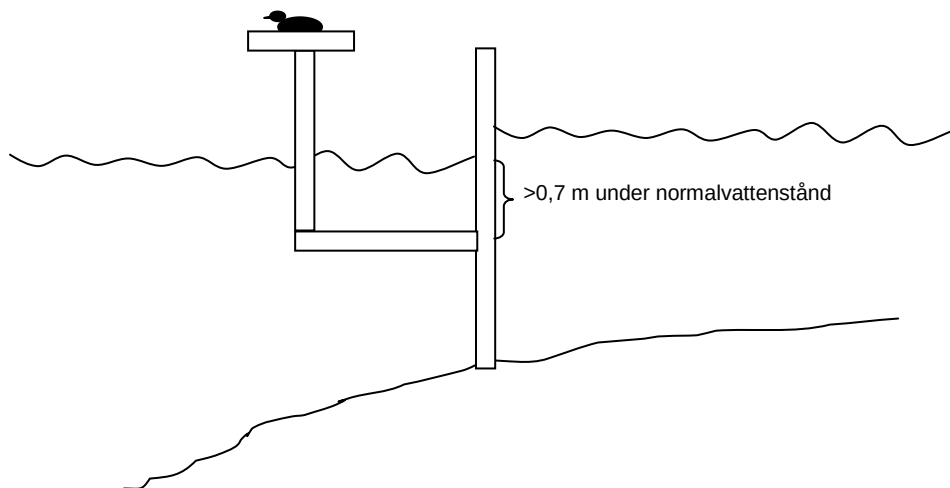
**Figur 3.** Principskiss på förslag till konstruktion av häckningsplattformar som ersättning för dykdalberna.

Om en marin dagvattendamm anläggs kan ytorna på dykdalberna kompenseras genom att nya plattformar skapas i anslutning till dammkonstruktionen. Dessa bör då utformas så att det inte finns någon förbindelse med själva dammen över vattnet (Figur 3). Ett fäste bör placeras åtminstone 0,7 m under normalvattenståndet. Själva plattformsytan kan förses med en kant innanför vilken grästorvor placeras för att ytan ska bli mer lämpad för fågelhäckning. Om en sådan lösning ska fungera krävs att själva dammkanten konstrueras så att den inte är tillgänglig för allmänheten. I annat fall kommer eventuella häckningar att störas.
