Kulturmiljöutredning nr 12

Roslagsbro

Ett riksintresseområde för kulturmiljövården
2016

NORRTÄLJE
KOMMUN

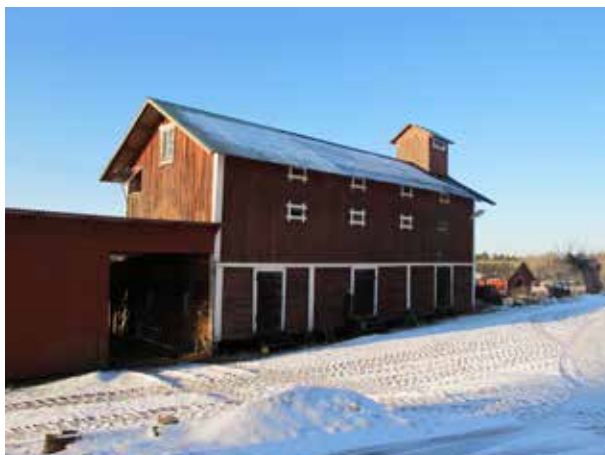
Magasinet väster om huvudbyggnaden består av en gradvis utbyggd timmerbod.

Gårdsmiljön som idag utgör Södersund är högt belägen med utblick över det öppna åkerlandskapet. Bebyggelsen består av två motstående bostadslängor. Södra längan brandhärjades på 1990-talet och återuppbyggdes på nytt ovan den gamla stengrunden. Den sexkantiga gulmålade rustkammaren på längans södra gavel drabbades lyckligtvis inte. I rustkammaren förvarades dragonens utrustning. 1770-talskartan visar kontinuitet när det gäller gårdens struktur. Redan då fanns dagens två motstående längor. Även den norra längan hade då en anslutande sexkantig byggnad. Det tidigare kringbyggda ekonomikomplexet finns inte bevarat, men läget för ekonomidelarna norr om huvudbyggnaden var det samma som idag. Dagens ladugård är tillkommen någon gång under 1800-talets mitt. Väster om huvudbyggnaden ligger ett något äldre magasin i två våningar.

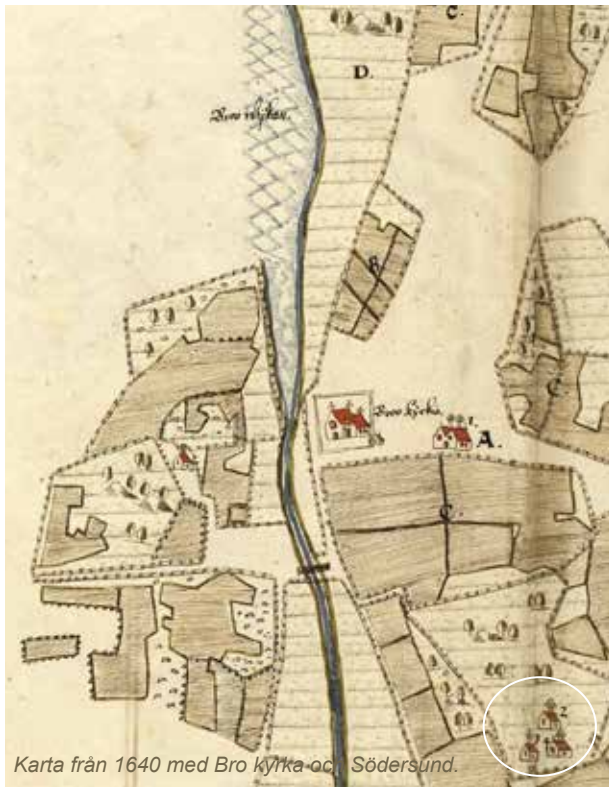
Karta från 1640 med Bro kyrka och Södersund.

På 1640 års karta samredovisas byn med Brotorp och Prästgården. Byns bebyggelse bestod på 1600-talet av tre gårdar belägna på samma plats som dagens bebyggelse. Åkermarken var belägen i anslutning till bebyggelsen. Ängsbruk har framför allt bedrivits längs med Broströmmen men även söder om och sydost om Södersunds åkermark. Södersunds utmark har nyttjats för bete, vedbrand och utvinning av byggnadstimmer. Utmarken har sannolikt samutnyttjats tillsammans med Prästgården nordost om produktionsmarken.

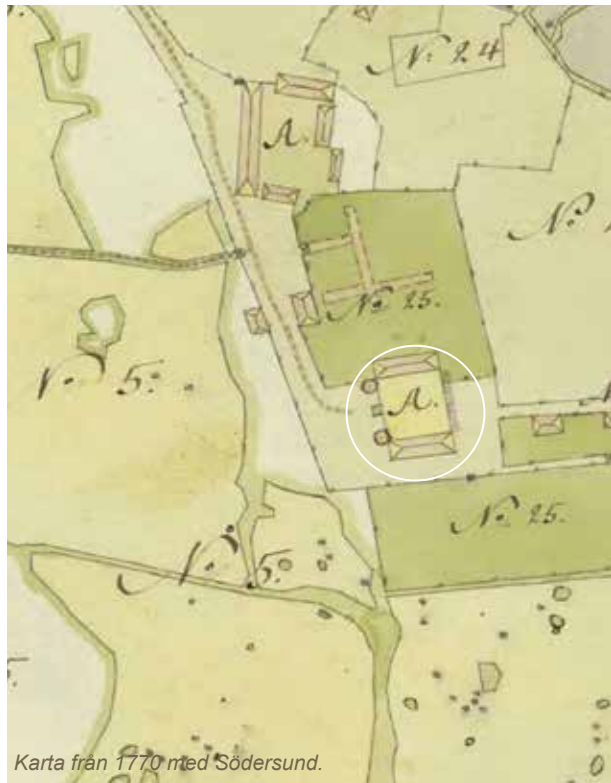
Karta från 1770 med Södersund.

Dagens kringbyggda gårdsmiljö i Södersund ligger i samma läge som byn hade på 1640-talet, då byn bestod av tre gårdar. Mellan gårdens bostadslängor, varav den södra återuppfördes efter en brand på 1990-talet, står ännu den sexkantiga rustkammaren för gårdens dragon. Kartan från 1600-talet visar kyrkans strategiska läge vid Broströmmen och den intilliggande prästgården. På kartan från 1770 över Södersund syns den nuvarande gårdsmiljön med i hög grad samma utbredning som idag. Två bostadslängor kring en gemensam gårdsplan och två mindre runda rustkammare.

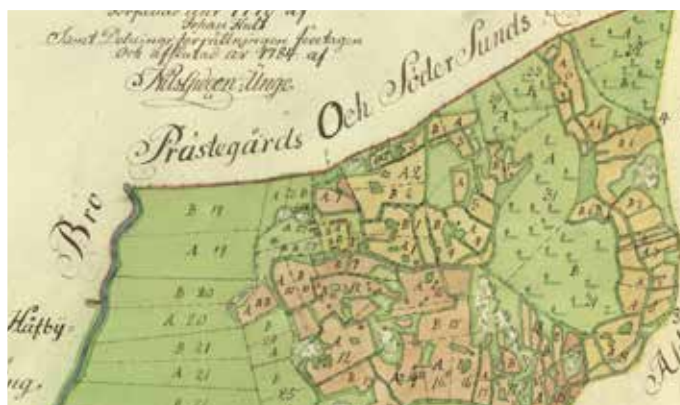
Utdrag ut storskifteskartan över Getingarne från Storskifte år 1784 (Aktbeteckning A79-12:1 LMV)

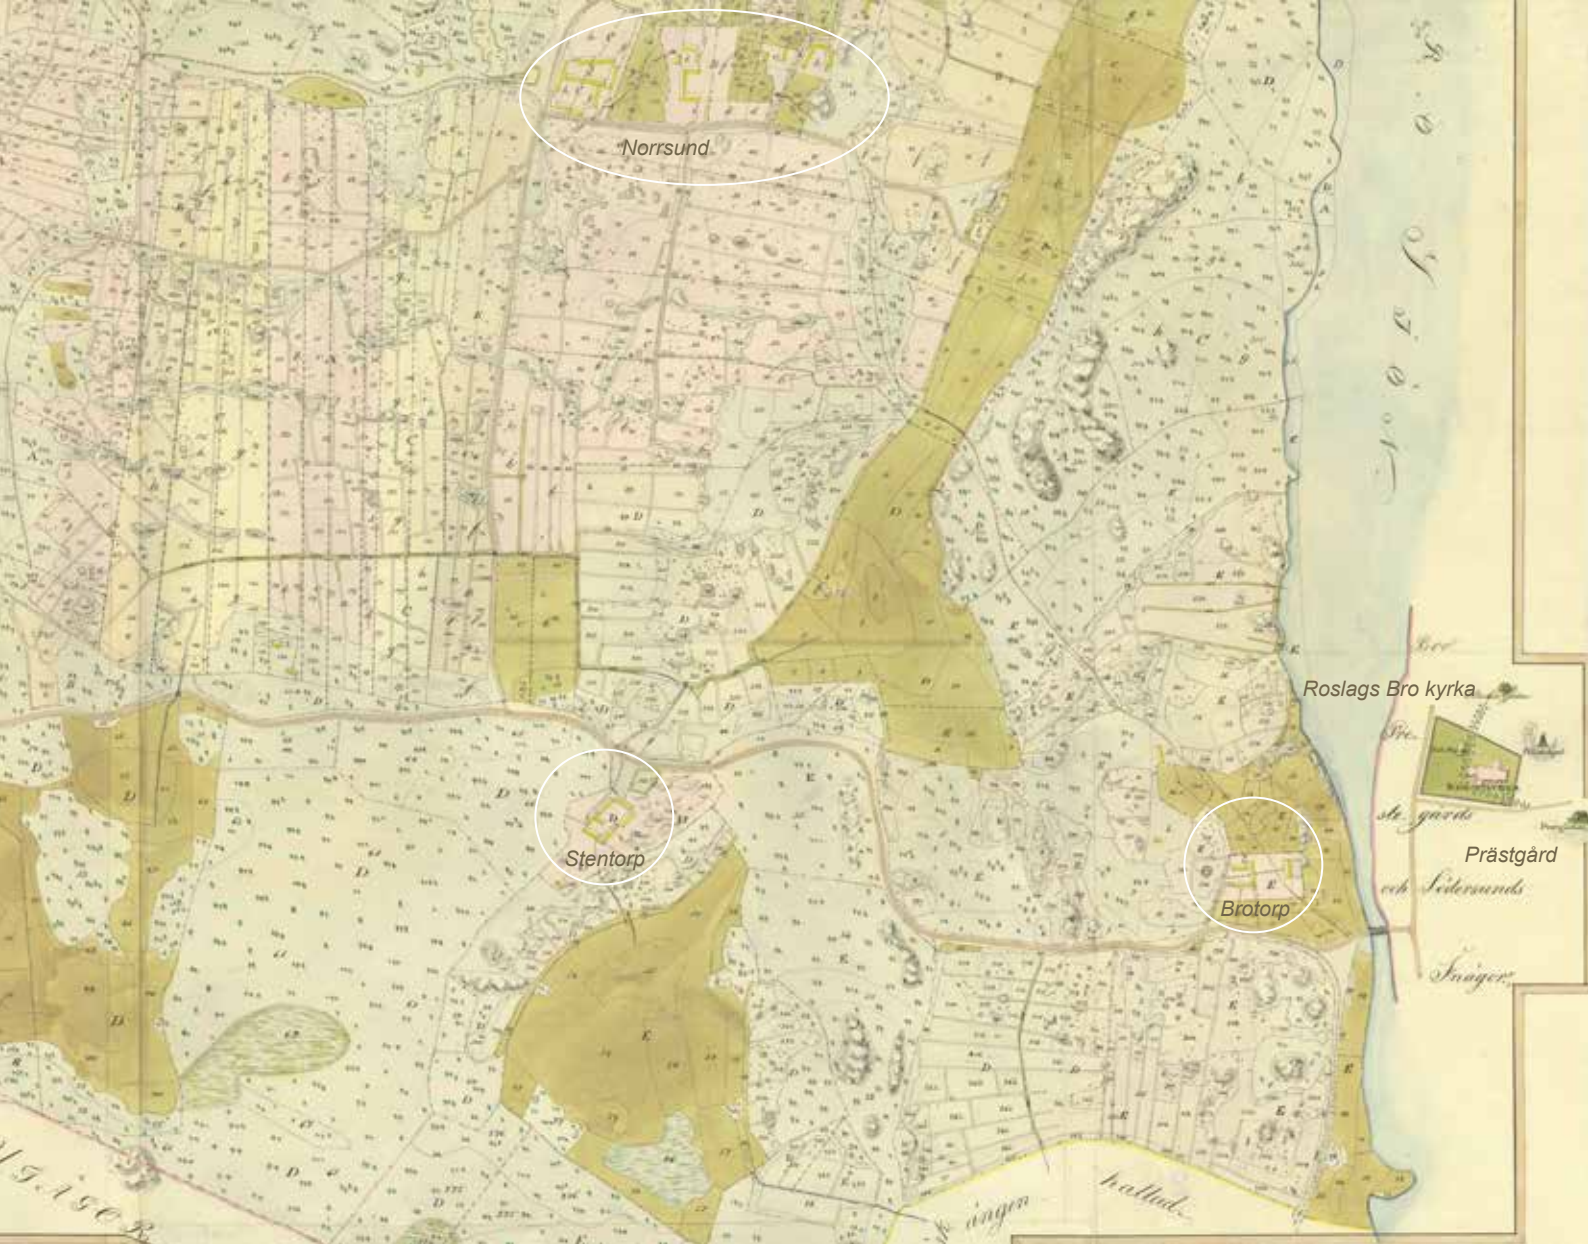
Storskifteskartan över Norrsund med de två tillhörande gårdarna Stentorp (D) och Brotorp (E) från år 1816 (Aktbeteckning A79-28:2 LMV).

På storskifteskartan från år 1816 finns tre gårdar på bytomten. Till byn räknas nu även Brotorp. Åkermarkens utbredning är liksom ängsmarken i stort den samma. Omkring 50 år senare, vid laga skiftet är antalet gårdar oförändrat. Markanvändningen har inte förändrats nämnvärt heller. I slutet av 1800-talet hade ängsmarken med undantag för en smal remsa längs Broströmmen, plöjts upp till åker. Antalet gårdar var det samma. Stentorp hade förflyttats till ett impediment norr om allfarvägen och ett antal torp hade tillkommit, såsom Mariedal, Kristinedal och ett dragontorp och ett båtsmanstorp nordväst om Norrsundas bytomt. Inget av torpen tycks finnas kvar.

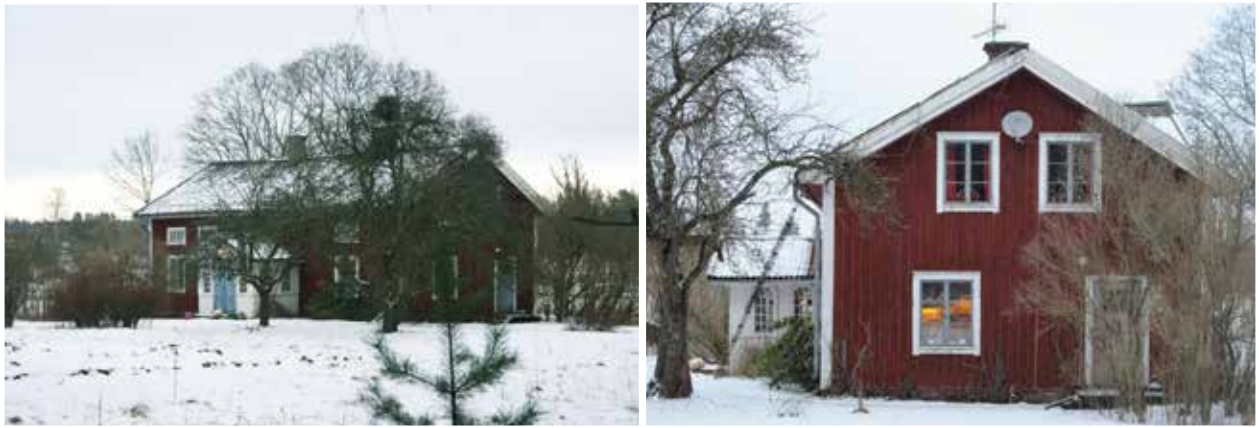
Huvudbyggnaden på den sannolikt utflyttade gården är välbevarad och ingår i en för området typisk gårdsstruktur med åtskild man- respektive fägård. Boningshuset med glasveranda och köksträdgård inramas av staket.

riksintresseområdets västligaste del finns en gård som sannolikt flyttades ut från byn i samband med laga skiftet. Gården har legat på nuvarande plats sedan åtminstone slutet på 1800-talet, då den finns med på konceptkartan till den häradsekonomiska kartan från 1880-talet. Gårdsstrukturen med åtskild mangård och fägård är typisk för den centralsvenska gårdstyp som blev alltmer utbredd under 1800-talets första hälft. Boningshusets orientering med gaveln, istället för som tidigare med långsidan, mot vägen är ytterligare ett nytt drag. Framsidans inglasade veranda är dekorativt utformad med snickarglädje och sannolikt tillbyggd under 1800-talets andra hälft. Förutom det välbevarade boningshuset finns flera äldre byggnader i den på tre sidor kringbyggda ekonomidelen. Eventuellt fanns några av dessa på plats redan innan boningshuset flyttades dit under 1800-talet.

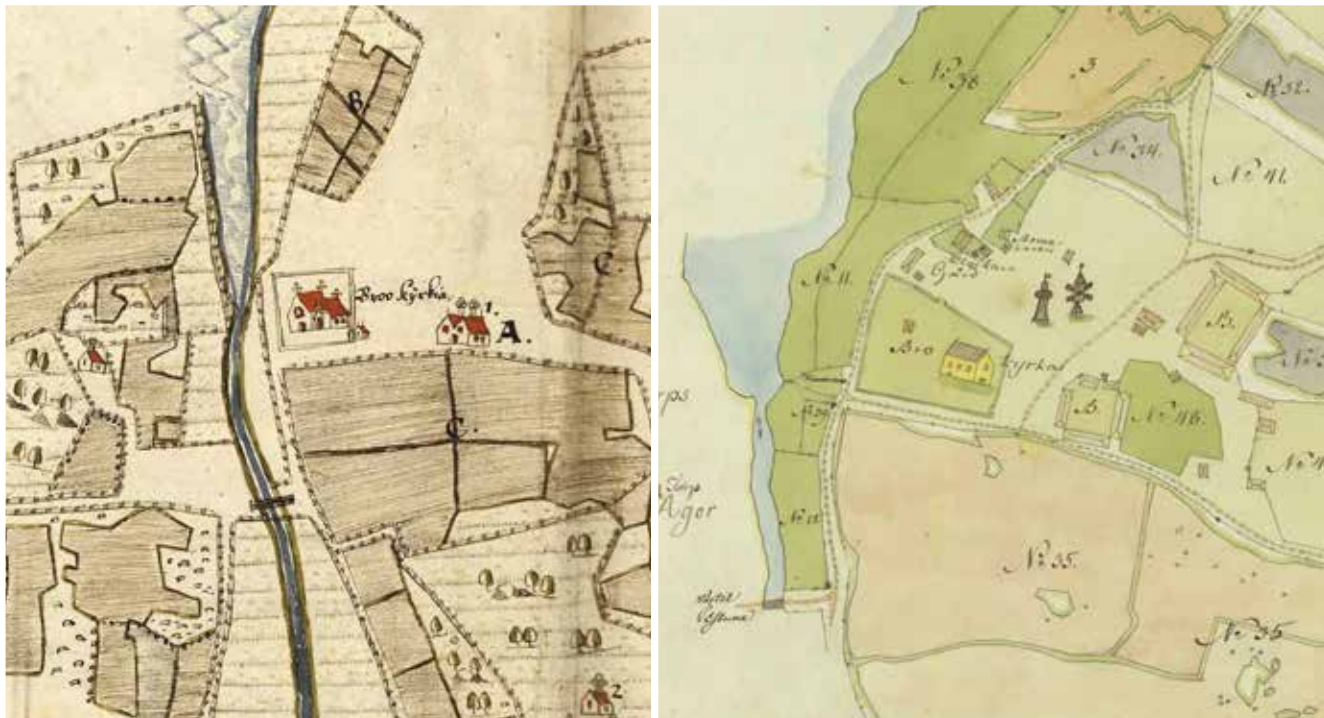
Tv. Utdrag ur karta från 1640-talet med Bro kyrka och intilliggande prästgården (A). Th. Utdrag ur storskifteskartan över Prästgården och Södersund från år 1770 (Aktbeteckning A79-30:1 LMV). Observera att vägens sträckning söder om kyrkan har ändrats. Av kartan framgår det tydligt att kyrkans placering har anpassats till den forna farleden. Prästgården är betecknad med B. På andra sidan vattnet Broströmmen skymtar torpet Brotorp.

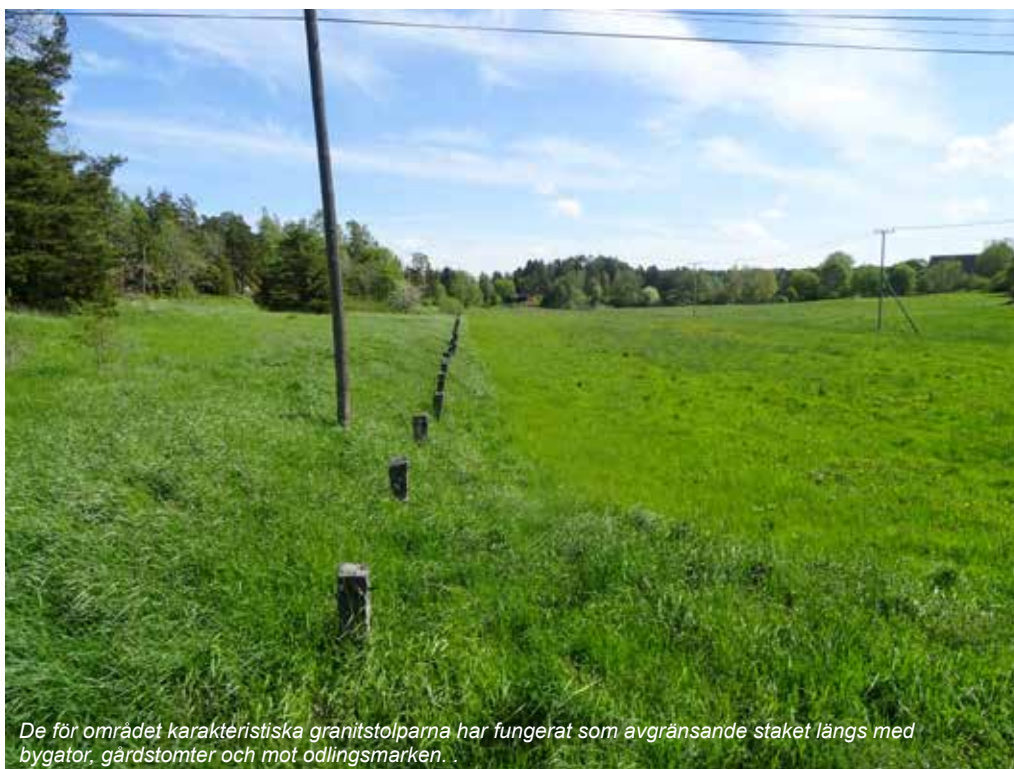
De för området karakteristiska granitstolparna har fungerat som avgränsande staket längs med bygator, gårdstomter och mot odlingsmarken.

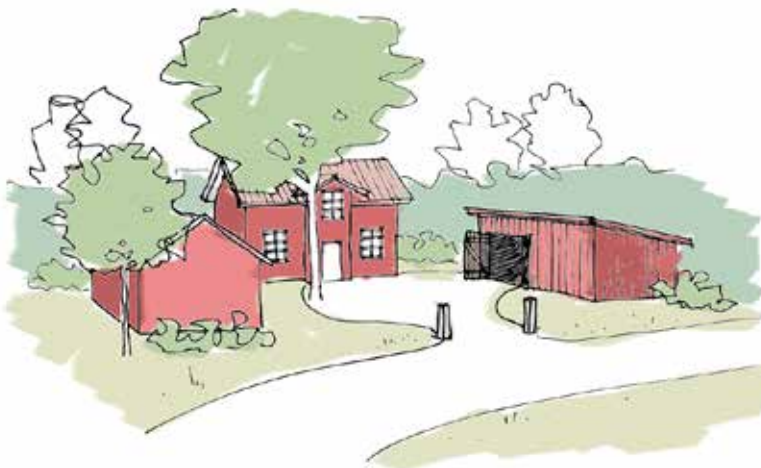
Illustration till förslag på riktlinjer för ny bebyggelse. Boningshuset ligger indraget från vägen med en till tomten anpassad placering. Uthusen underordnar sig boningshuset. Varierande takhöjd och siluett skapar en dynamisk anpassad gårdsmiljö. Mjuk vegetation av naturkaraktär ansluter till det omgivande landskapet. Av Ezequiel Pinto- Guillame.

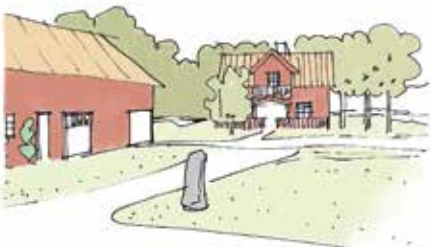
Takets höjd bör inte överstiga vägglivets höjd. Av Ezequiel Pinto-Guillaume.
